II/308 Slatina – hr. okr. Rychnov n. K., SO 101.2, km 7,496 - 8,500, délka 1004 m, pravý pruh - původní konstrukce

II/308 Slatina – hr. okr. Rychnov n. K., SO 101.2, km 7,496 - 8,500, délka 1004 m, pravý pruh - sanovaný okraj (nová konstrukce)

II/308 Slatina – hr. okr. Rychnov n. K., SO 101.2, km 8,500 - 7,496 , délka 1004 m, levý pruh - původní konstrukce

II/308 Slatina – hr. okr. Rychnov n. K., SO 101.2, km 8,500 - 7,496 , délka 1004 m, levý pruh - sanovaný okraj (nová konstrukce)

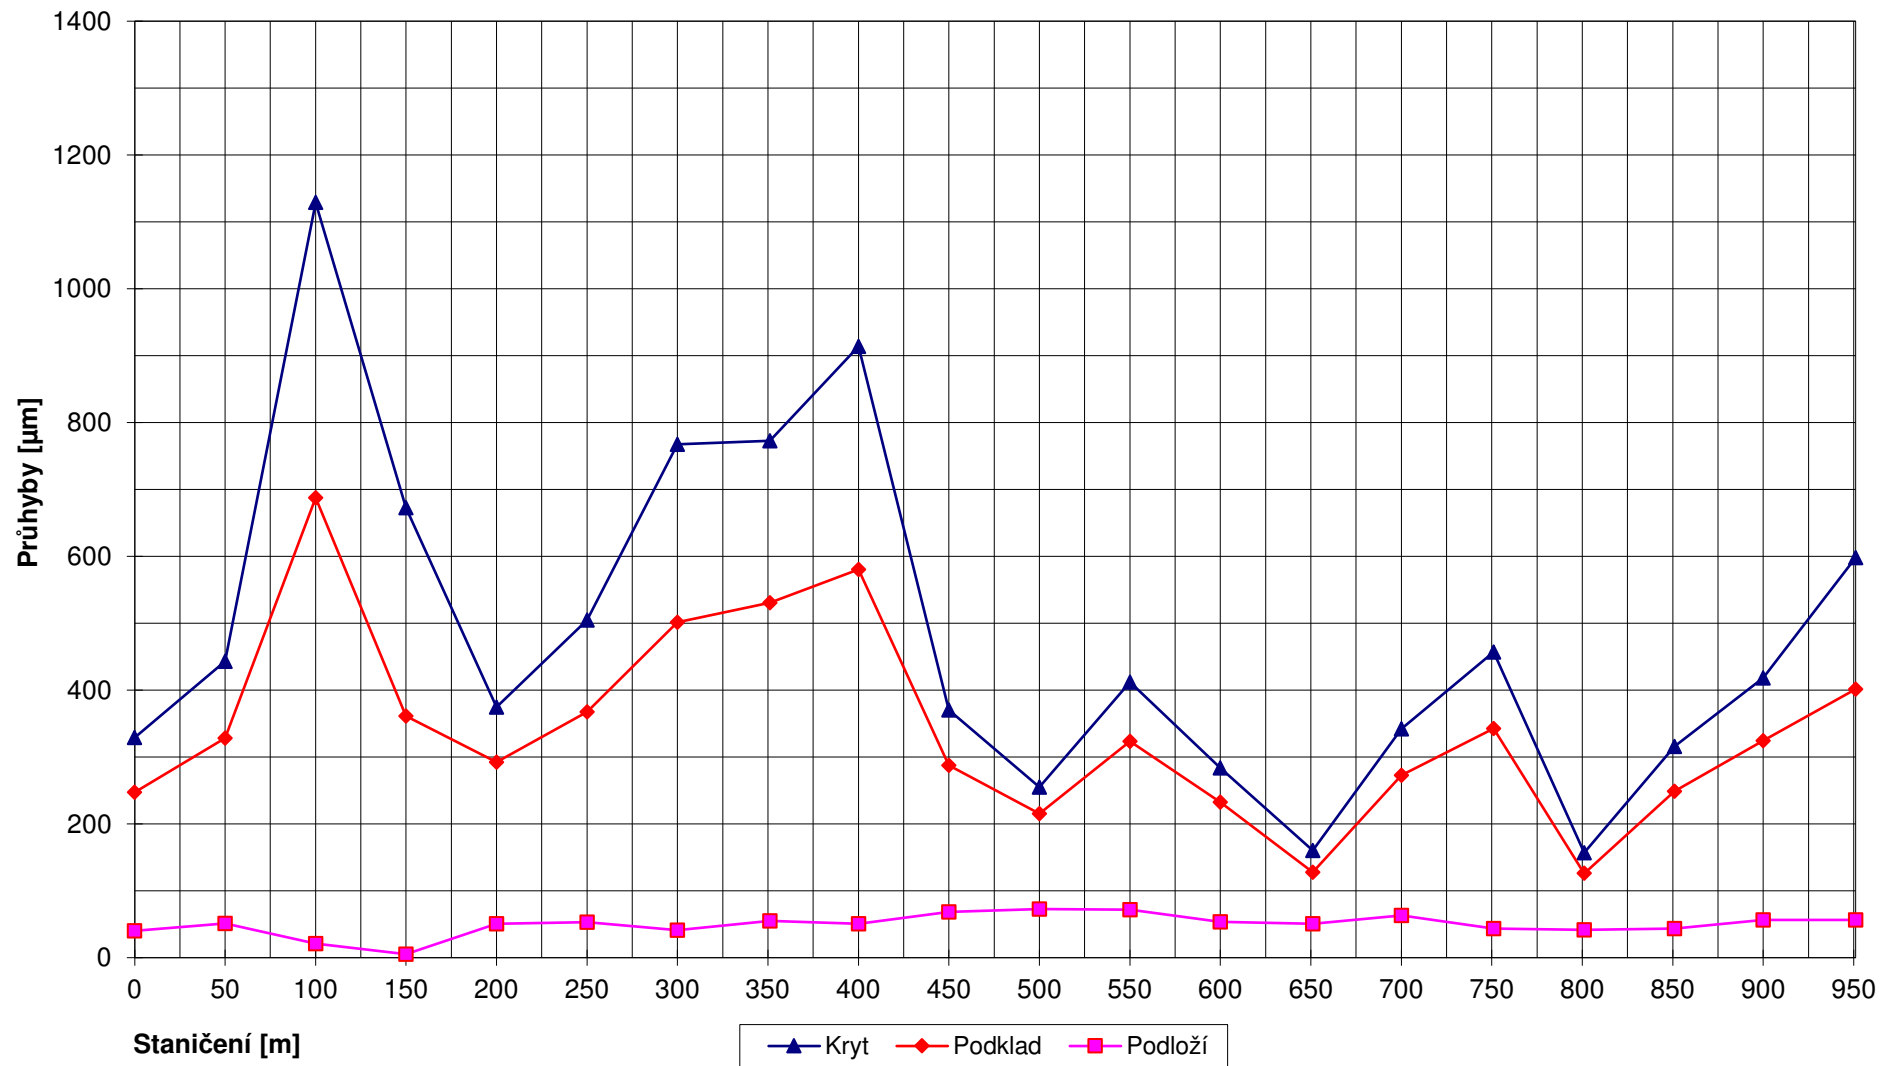
**Průběh průhybů krytu, podkladu a podloží II/308 Slatina – hr. okr. Rychnov n. K.,
SO 101.2, km 8,500 - 7,496 , délka 1004 m, levý pruh - sanovaný okraj (nová konstrukce)**
