DETAILY OPRAV PORUCH 1:20

SANACE OKRAJŮ VOZOVKY Š. 2 M - NAVÝŠENÍ 0 MM SILNICE III/30815

ZAKÁZKOVÉ ČÍSLO : 1120	ST R A D A HK spol. s r.o. PROJEKCE DOPRAVNÍCH STAVEB HRADEC KRÁLOVÉ	
OBEC : KRÁL. LHOTA, ROHENICE, BOHUSLAVICE		OKRES : RYCHNOV N.K., NÁCHOD	FORMÁT :	2A4
INVESTOR : KRÁLOVÉHRADECKÝ KRAJ			DATUM :	10/2023
AKCE : II/308 KRÁLOVA LHOTA - BOHUSLAVICE			ÚČEL :	PDPS
			MĚŘÍTKO : 1:10, 1:20	
OBJEKT : KOMUNIKACE KM 1,650 - 1,800			ČÍS. OBJEKTU :	SOUPRAVA :
			SO 102	
PŘÍLOHA : DETAILY OPRAV PORUCH			ČÍS. PŘÍLOHY :	6.

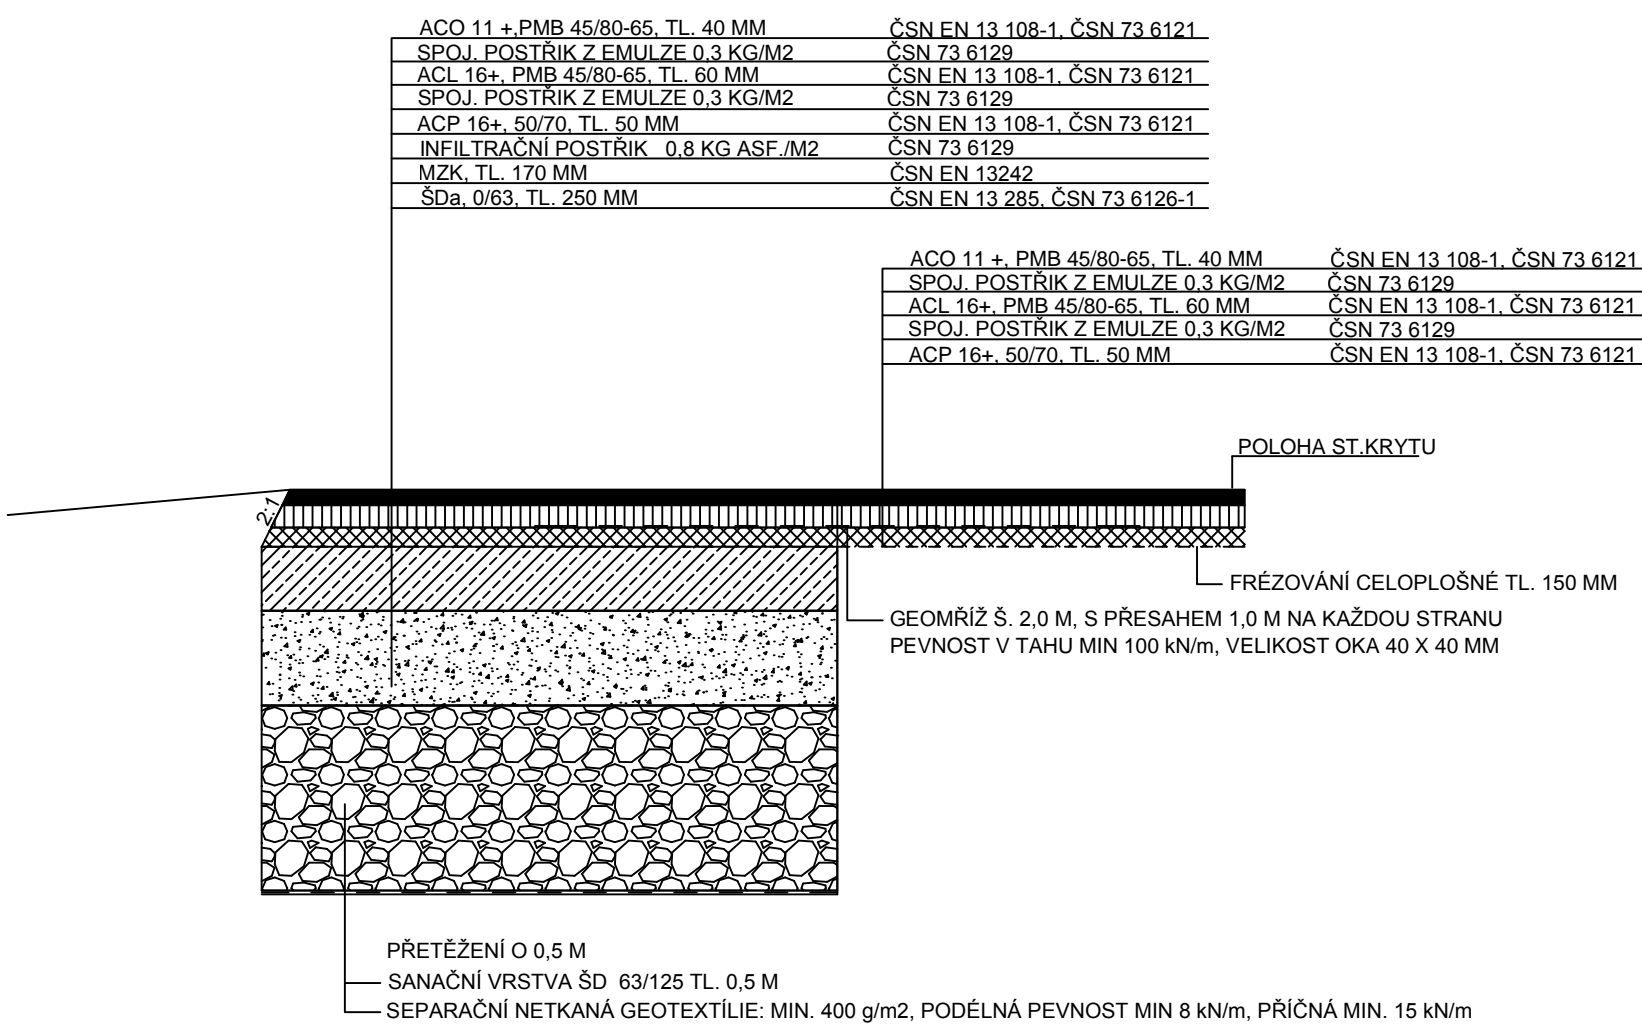
NÁVRHOVÁ ÚROVEŇ PORUŠENÍ VOZOVKY D1

TŘÍDA DOPRAVNÍHO ZATÍŽENÍ III

S PLOŠNÝMI ROZPADY, TRHLINAMI ATD. NENÍ UVAŽOVÁNO V ÚSECÍCH S RECYKLACÍ ZA STUDENA A PŘI VÝMĚNĚ VŠECH ŽIVIČNÝCH VRSTEV
