# NÁVRH OPATŘENÍ KE STABILIZACI OBJÍZDNÉ TRASY NA SILNICI III-28027

## III-28027 LIBÁŇ - NA HORÁCH - OBJÍZDNÁ TRASA

Příloha 1

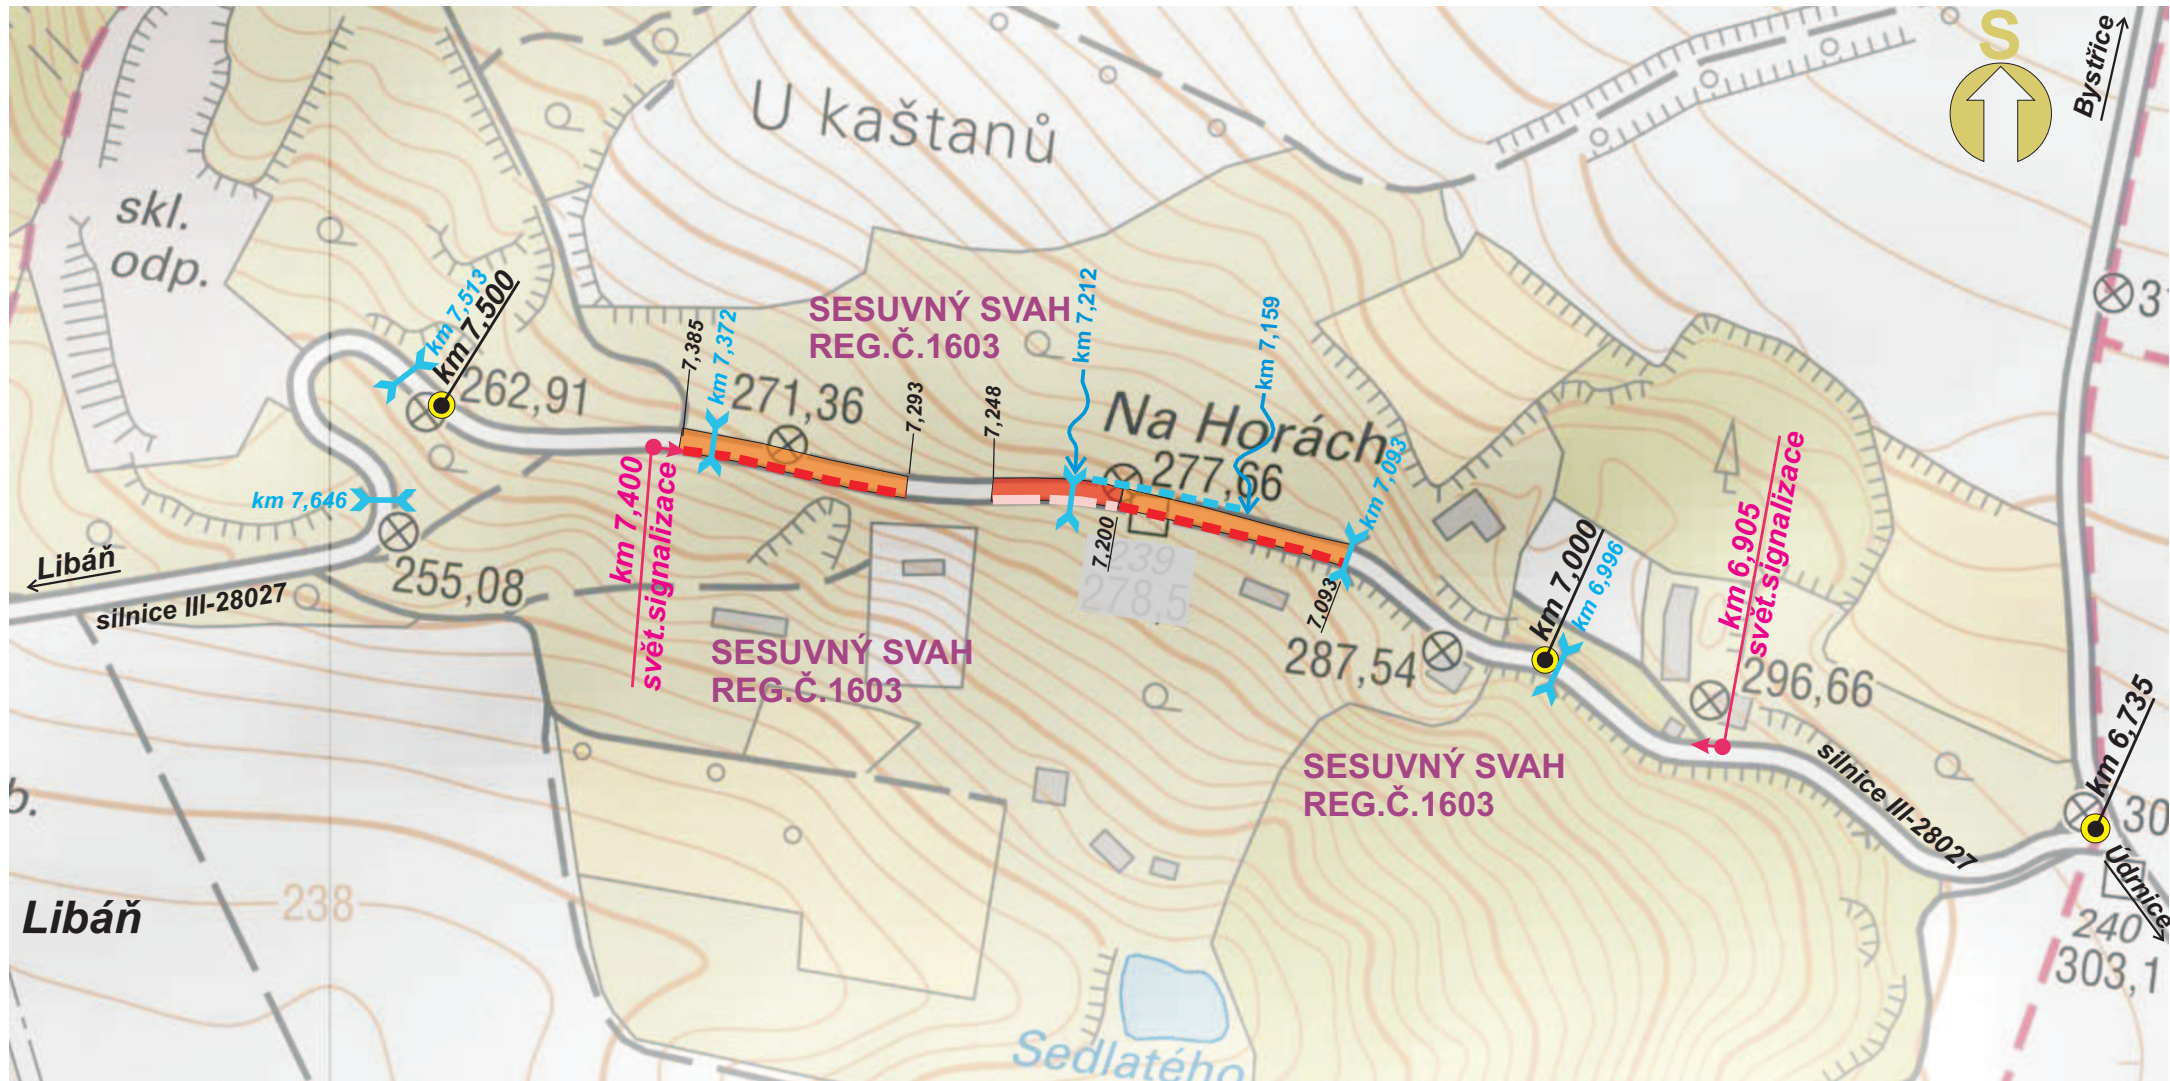
**SESUVNÝ SVAH  
REG.Č.1603**

staničení silnice III-28027  
aktuálně zaznamenaný slabý  
vývěr vody (04.08.2015)

středně porušený úsek silnice

silně porušený úsek silnice

prostor plošného sesuvu  
registrovaného ČGS

světelná signalizace (délka řízeného úseku  
= 495 m)

vyčištění a zprůtočnění trubního propustku  
(celkem 6 propustků)

vyčištění příkopu (celkem v délce 53 m)

umístění usměrňovacích dopravních značek  
typu "Z" (celkem v délce 107 + 92 = 199 m)

umístění zachytných svodidel  
(celkem v délce 48 m)
