HLAVNÍ PROJEKTANT	ODPOVĚDNÝ PROJEKTANT	VYPRACOVAL	
Ing. Vladislav Jána	Ing. Miroslav Možíš	Ing. Vladislav Jána	
INVESTOR	Domov důchodců Tmavý Důl	ZAKÁZKA	78/SO/12
MÍSTO	542 33 Malé Svatoňovice	DATUM	01/2012
AKCE	Zateplení II. a III. oddělení	STUPEŇ	DOS
		FORMÁT	
PŘÍLOHA	Pohled jižní nový stav	MĚŘÍTKO	Č. VÝKRESU F.01.08

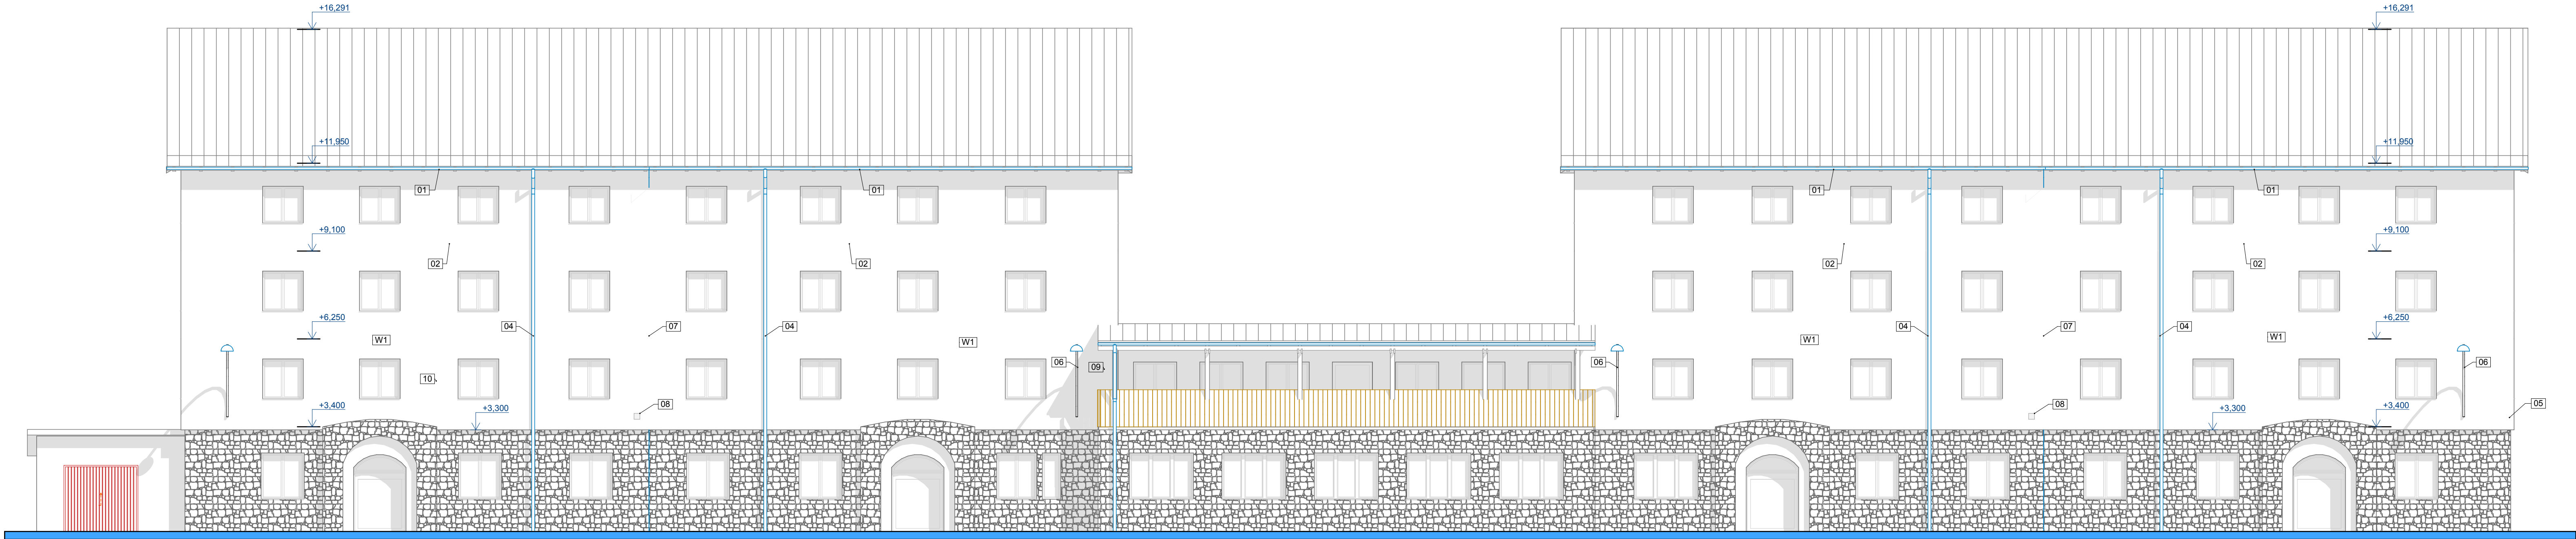
- W1** ETICS Z MINERÁLNÍ PLSTI - KOLMÁ VLÁKNA- $\lambda_D \leq 0,041 \text{ Wm}^{-1}\text{K}^{-1}$ TL 150 MM,
S POVRCHOVOU ÚPRAVOU SILIKONOVOU, ZRNITOU OMITKOU (ZRNITOST 2) V BARVĚ CÍHLOVĚ ČERVENÉ SVĚTLÉ
- W2** OPRAVA A NÁTĚR STÁVAJÍCÍ BRIZOLITOVÉ OMÍTKY VÝTAHŮ
V BARVĚ SILIKONOVÉ HNĚDÉ
- W3** OPRAVA A NÁTĚR STÁVAJÍCÍ BRIZOLITOVÉ OMÍTKY SPOJOVACÍHO KRČKU
V BARVĚ SILIKONOVÉ ŽLUTÉ
- K1** KONSTRUKCE A POVRCHY STÁVAJÍCÍ BEZ ÚPRAV
