DETAIL ODSTRANĚNÍ PORUCH 1:10
OBJÍZDNÉ TRASY

SO 901 OBJÍZDNÉ TRASY

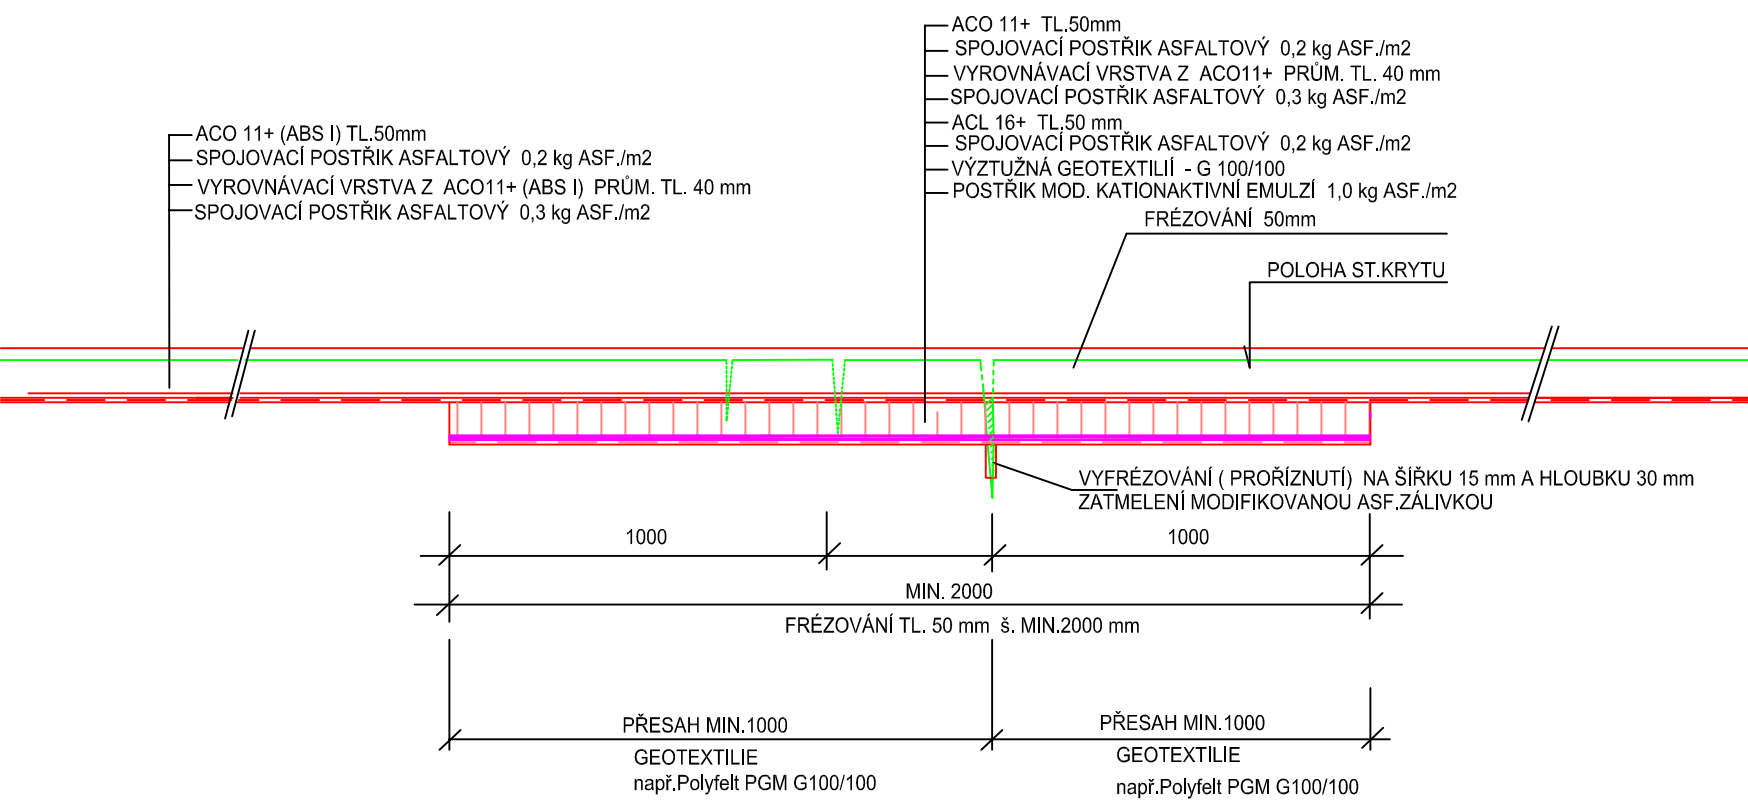
2.SOUSTŘEDĚNÝ VÝSKYT TRHLIN, PŘÍČNÁ TRHLINA NAD 5mm
VOZOVKY S ASFALTOBETONOVÝM KRYTEM

BUDE PROVEDENA POCHÚZKA ZA ÚČASTI PROJEKTANTA.
INVESTORA A ZHOTOVITELE. URČÍ SE ROZSAH A ZPŮSOB OPRAVY PORUCH.

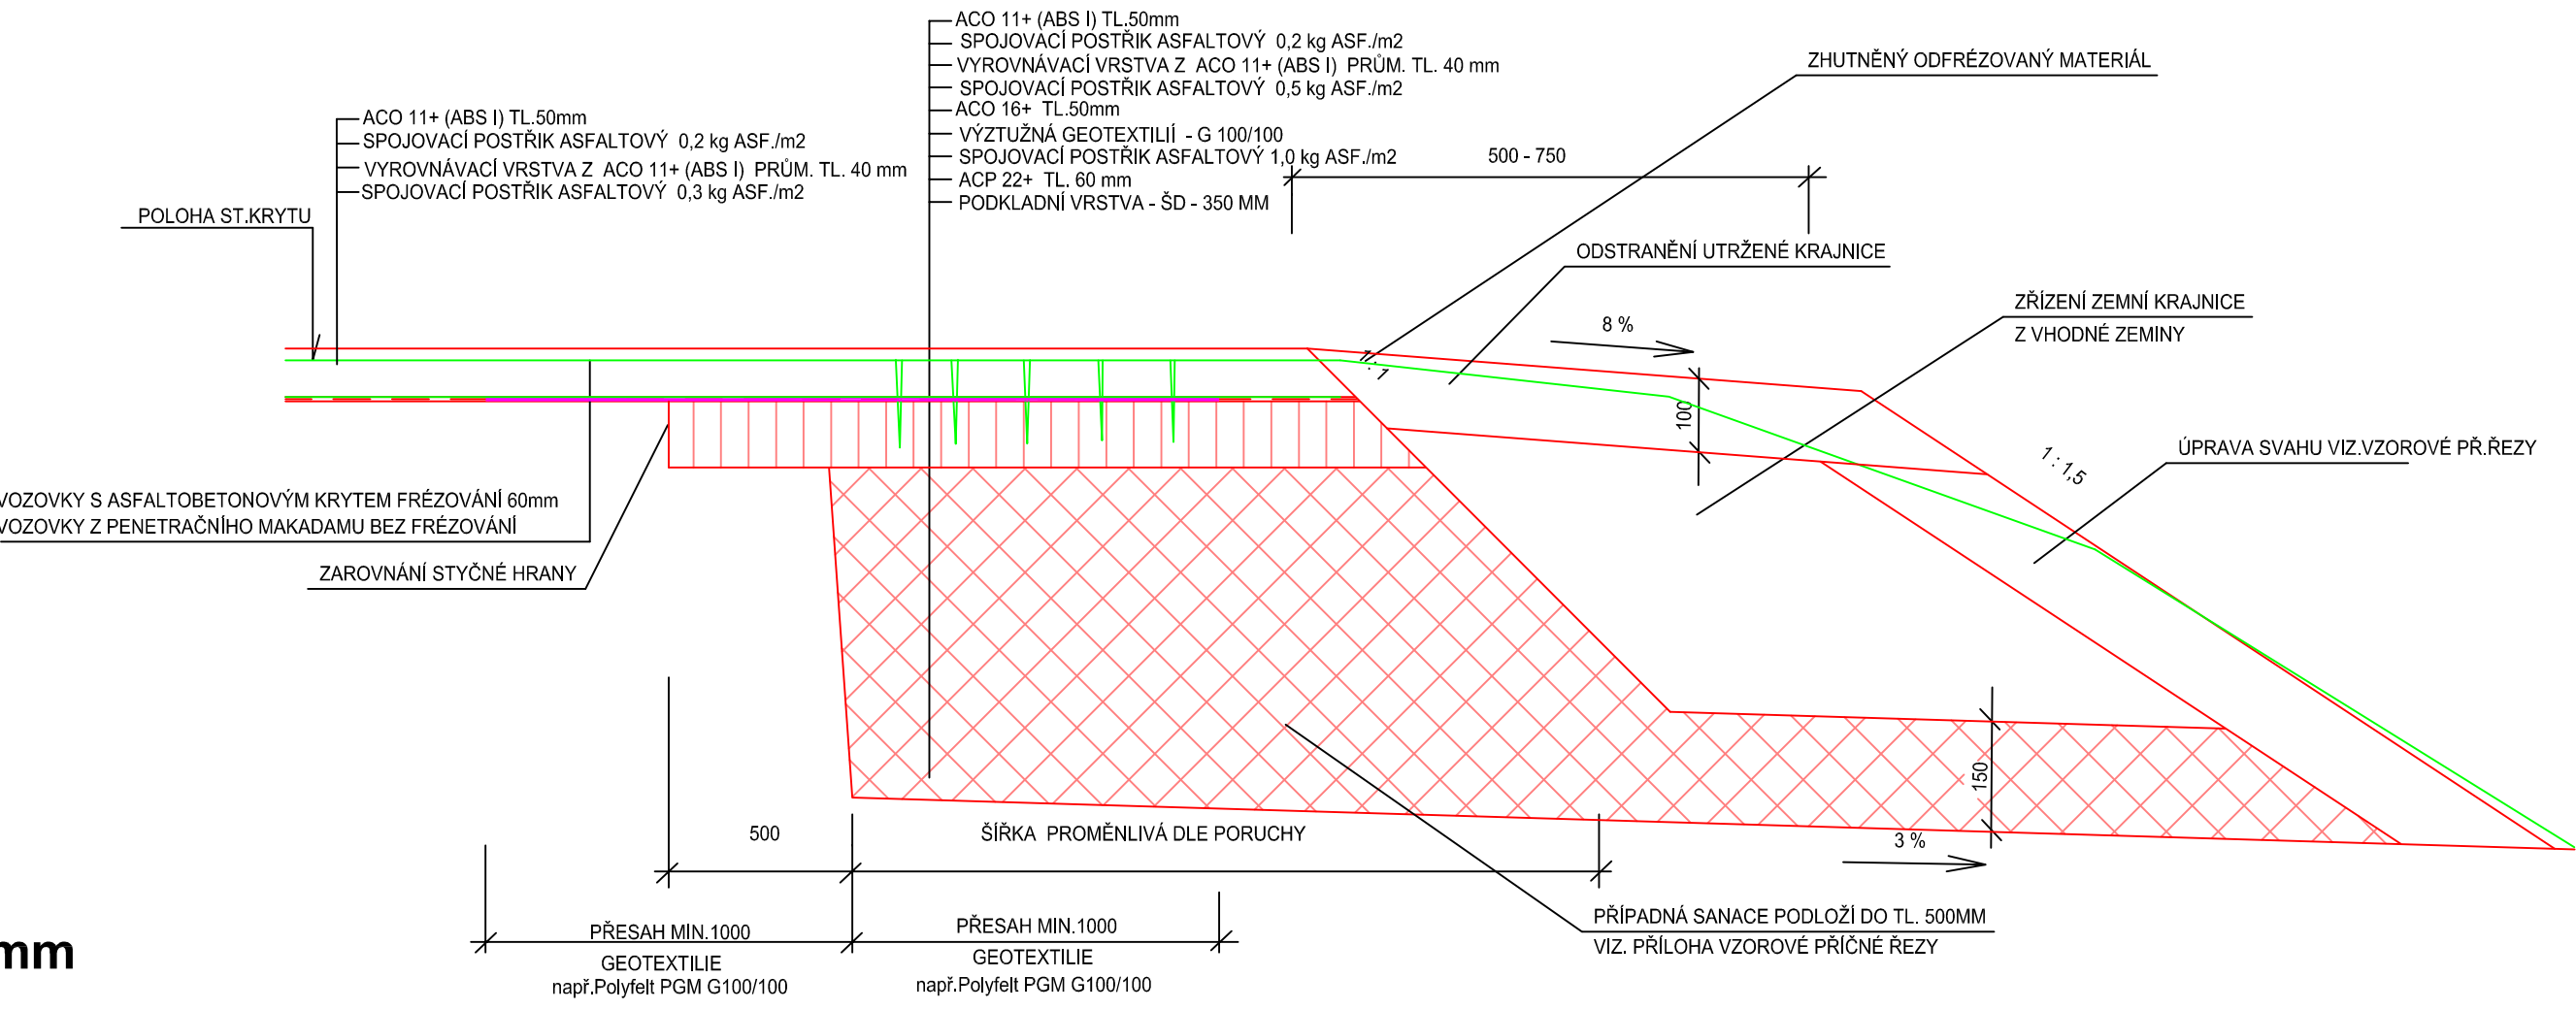
3. UTRŽENÝ KRAJ VOZOVKY- DEFORMACE KRYTU, POKLES

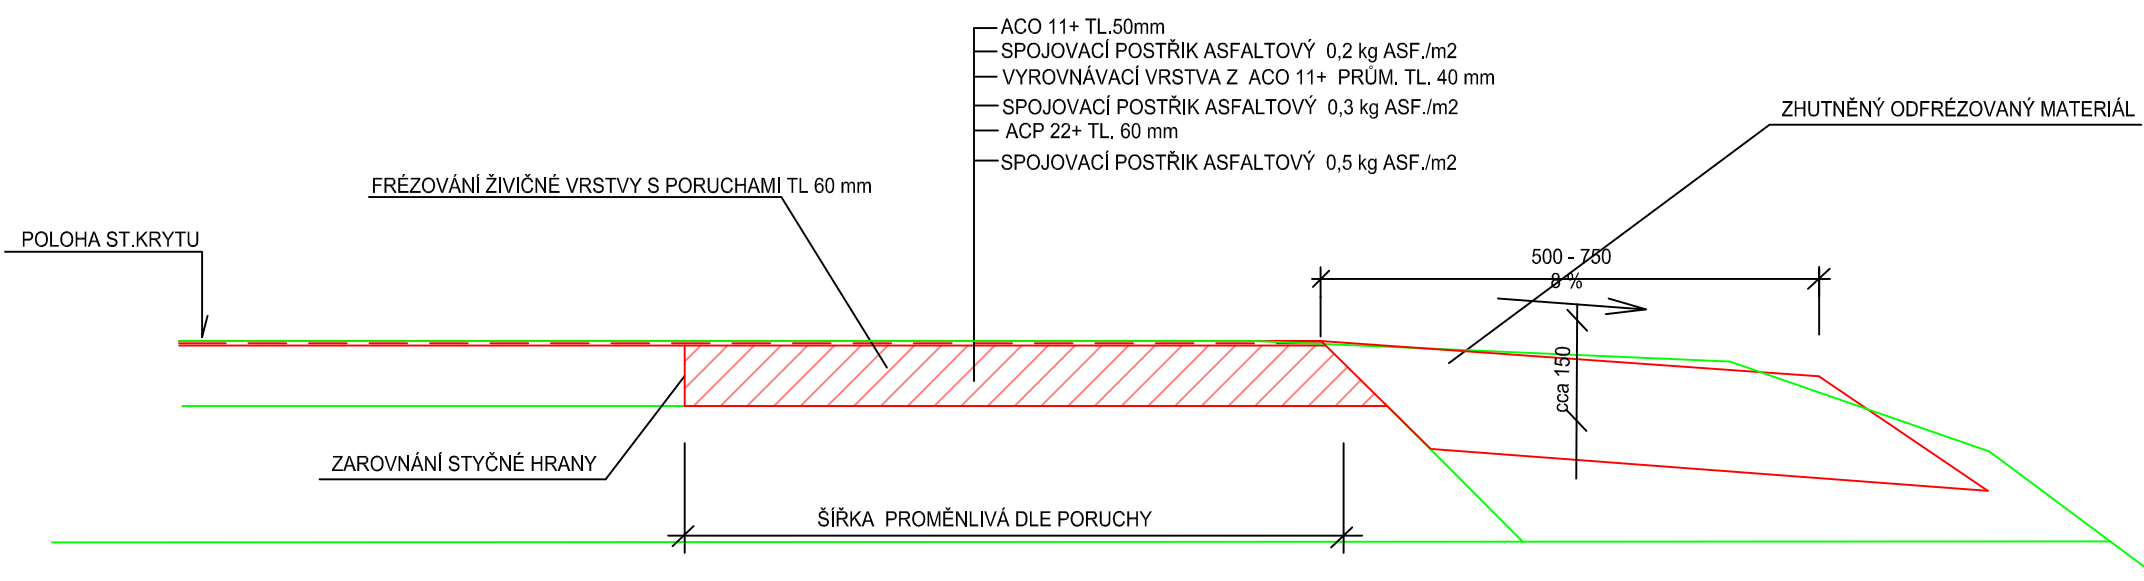
4. PLOŠNÝ ROZPAD ŽIVIČNÝCH VRSTEV V KRAJI VOZOVKY
VOZOVKY S ASFALTOBETONOVÝM KRYTEM
