**Diagnostika a návrh opravy vozovky
Silnice III/3253: I/33 – Světí - Všestary
(km 0,000 – 2,000)**

**Zpráva pro
SÚS Královehradeckého kraje
Kutnohorská 59
500 04 Hradec Králové**

Srpen 2017

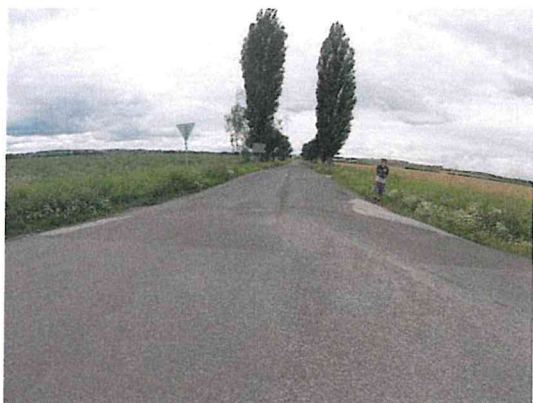
Začátek úseku (pohled na úsek)

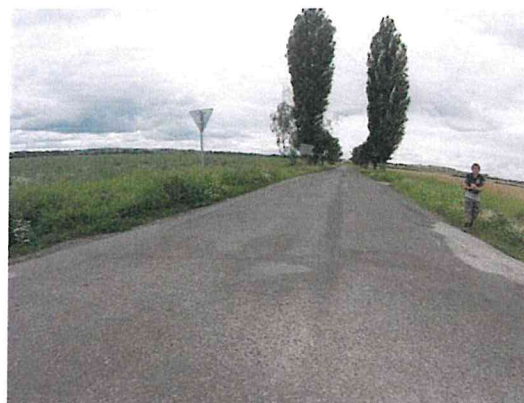
Vysprávký, ztráta asfaltového tmele

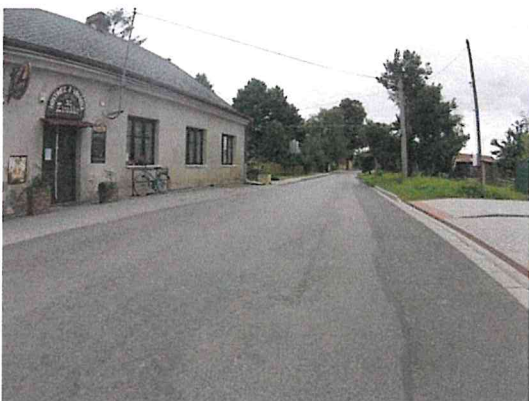
Vysprávka, ztráta makrotextury

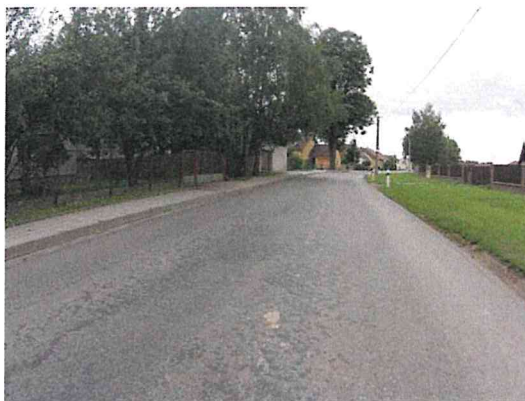
Ztráta makrotextury

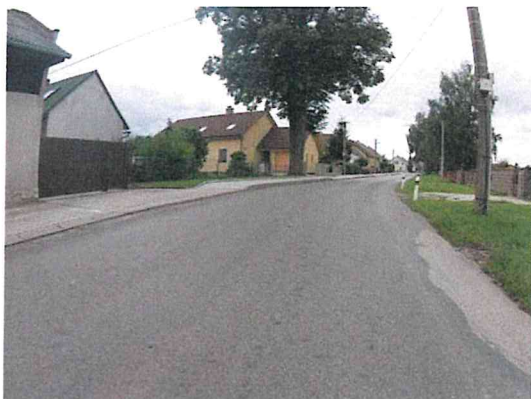
Vysprávký, ztráta makrotextury

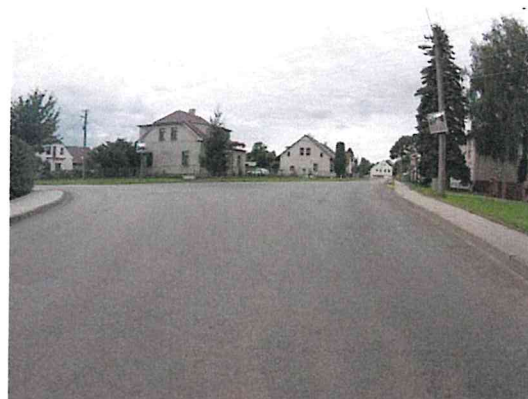
Ztráta makrotextury

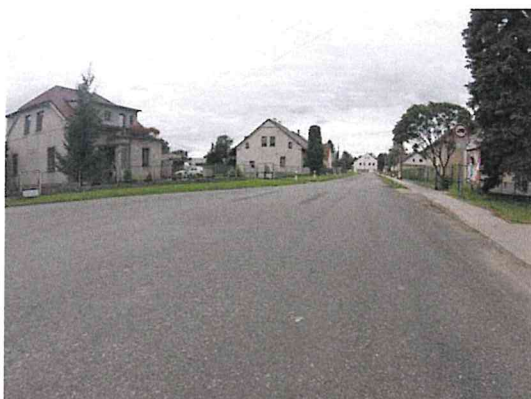
Vysprávký, ztráta makrotextury

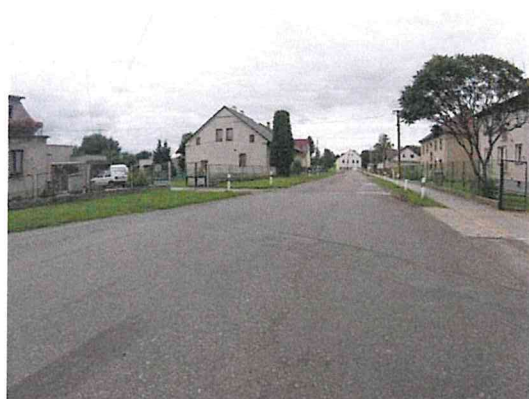
Vysprávký, ztráta makrotextury

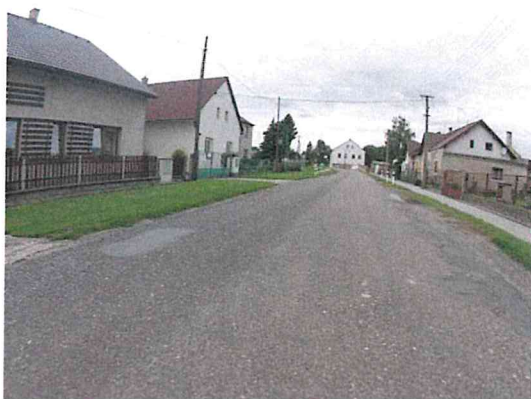
Jednou z příčin vzniku poruch na okrajích vozovky (olamování okrajů v extravilánu) jsou zvýšené nezpevněné krajnice a zanesené souběžné příkopy. Zvýšené krajnice brání odtoku vody z povrchu vozovky, čím dochází k podmáčení a poškození zpevněné části vozovky.

Vysprávký, ztráta asfalt. tmele, olam. okrajů vozovky

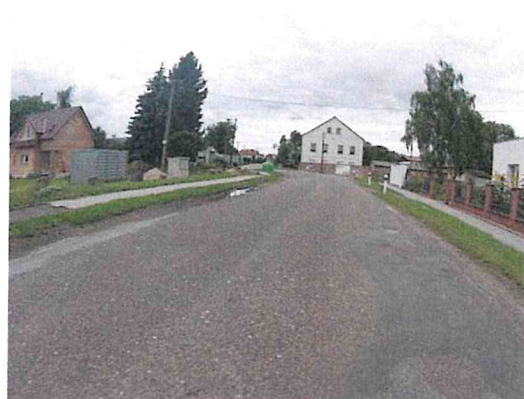
Vysprávký, ztráta makrotextury

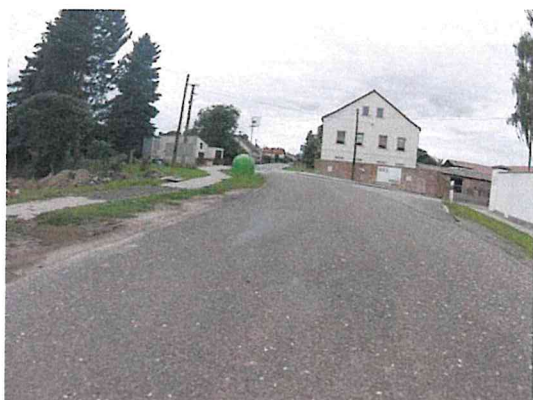
Vysprávký, ztráta asfaltového tmele

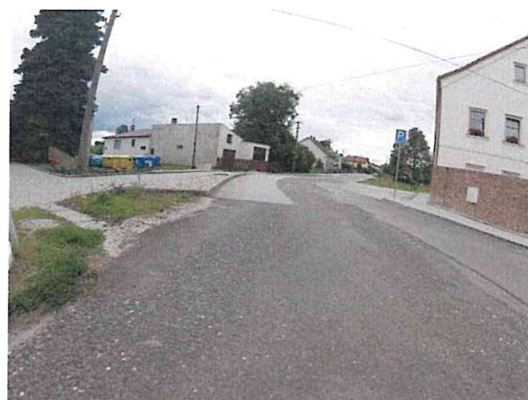
Vysprávký, ztráta asfaltového tmele

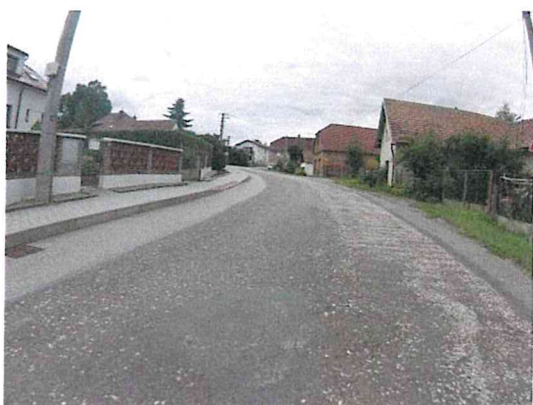
Vysprávký, ztráta asfaltového tmele

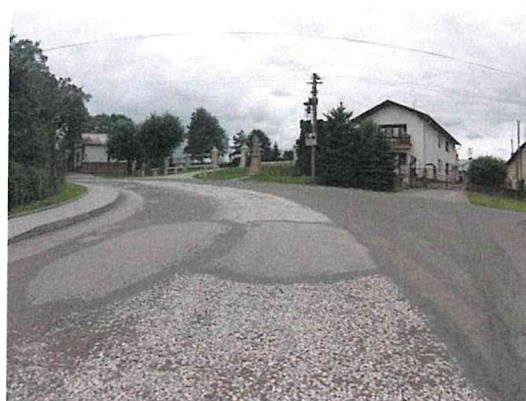
Konec úseku (pohled vpřed)
