**Diagnostika vozovky
Silnice II/308 Slatina – hr. okr. Rychnov
(km 3,765 – 12,997)**

**Zpráva pro
Údržba silnic Královehradeckého kraje a.s.
Kutnohorská 59
500 04 Hradec Králové**

Listopad 2022

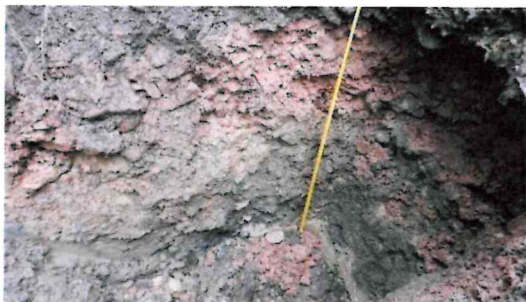
- Sonda KS 1 – vývěr vody z vrstvy štěrkodrtě.

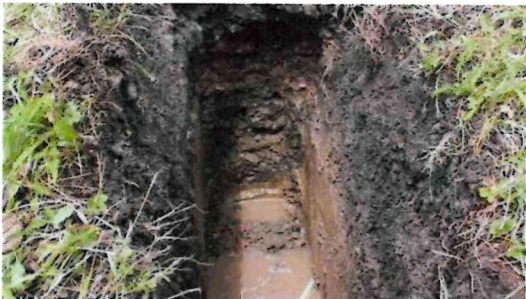
- Sonda KS 5 – vývěr vody z vrstvy štěrkodrtě, vytvoření vodní hladiny 2 cm.

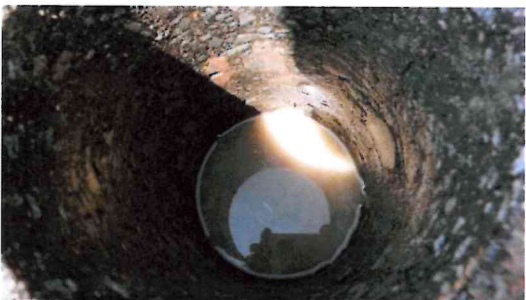
- Sonda VS 6 – vývěr vody ve vývrtu z recyklované vrstvy, vytvoření vodní hladiny.

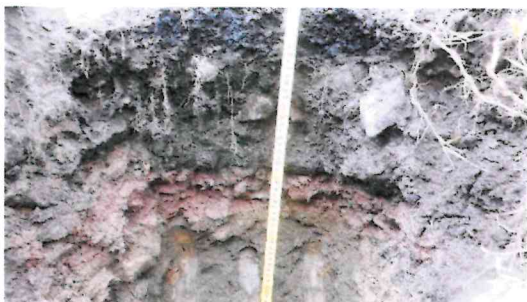
- Sonda KS 7 – vývěr vody z vrstvy štěrkodrtě.

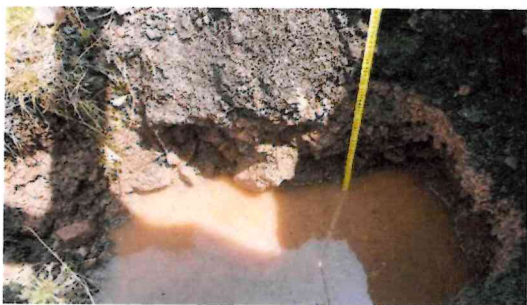
- Sonda KS 13 – vývěr vody z výměny aktivní zóny, vytvoření vodní hladiny 18 cm.

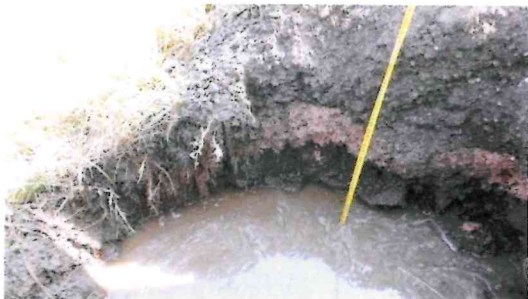
- Sonda KS 16 – vývěr vody z výměny aktivní zóny, vytvoření vodní hladiny 19 cm.

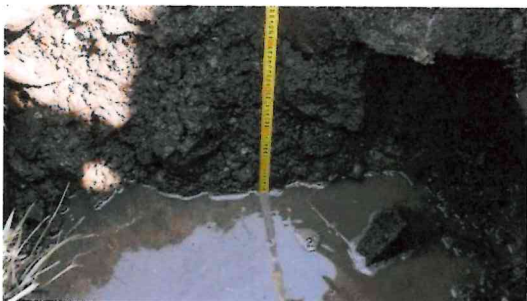
- Sonda KS 17 – vývěr vody z výměny aktivní zóny, vytvoření vodní hladiny 14 cm.

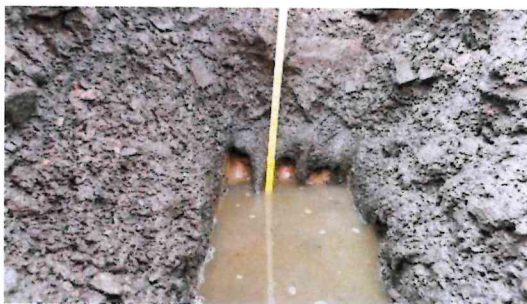
- Sonda KS 19 – vývěr vody z výměny aktivní zóny, vytvoření vodní hladiny 4 cm.

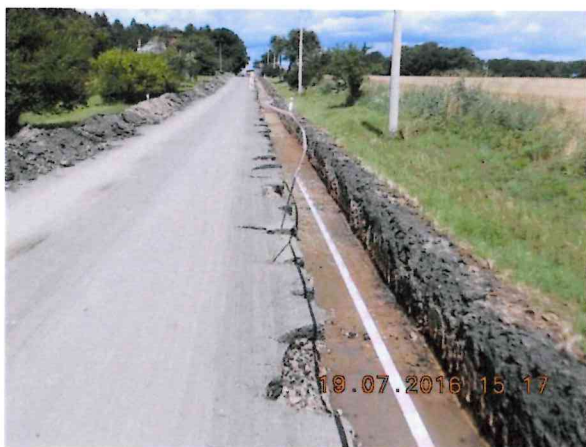
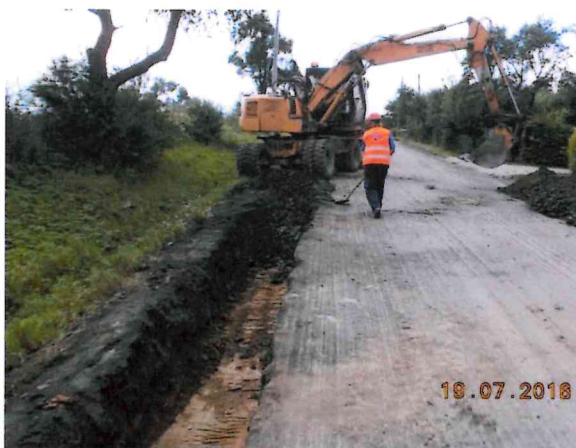
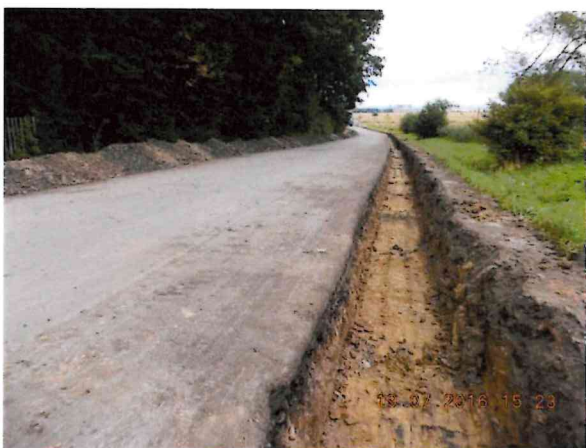
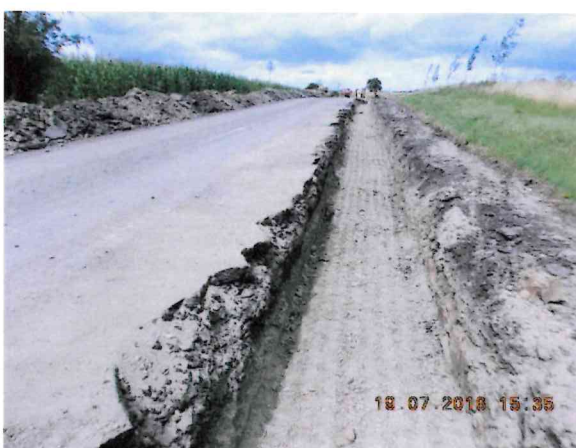
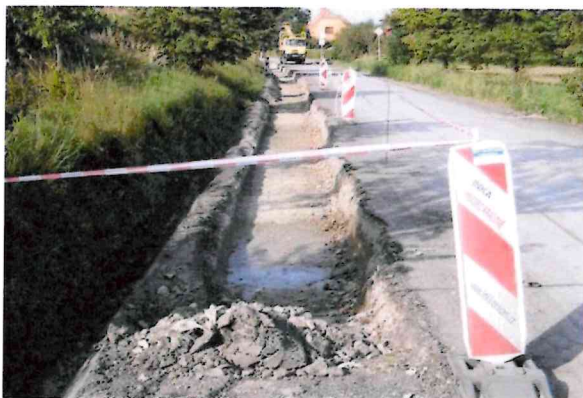
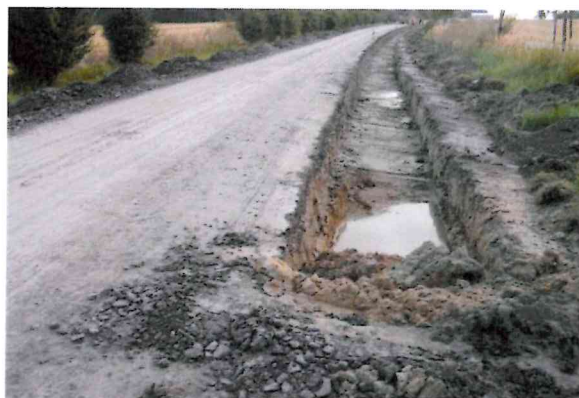
Návazně na výše popsané navržené řešení bylo zkoumáno reálné provedení vozovky sanovaného okraje v extravilánu (v částech úseků s nezpevněnou krajnicí). Z doložené dokumentace vyplývá, že vozovka nebyla (určitě ne ve všech částech úseků) odtěžována v celé šířce, tj. až po hranu příkopu, ale byla provedena pouze rýha. Uvedenou skutečnost dokumentuje následující výběr z fotodokumentace z realizace stavby, na některých snímcích je již v době realizace vidět voda zůstávající na zemní pláni, která však měla být odvedena do příkopu (případně na svah zemního tělesa komunikace). Dokumentovaný postup prací neodpovídá požadovanému řešení.

Na základě dostupné dokumentace z doby realizace stavby se lze domnívat, že oprava nebyla provedena dle navržené dokumentace. Pokud byla nová konstrukce vozovky provedena pouze v místě rýhy (viz fotodokumentace výše), pak nebyla nestmelená podkladní vrstva vytažena nad úroveň dna příkopu a není tak zajištěno řádné odvodnění zemní pláně. Zeminy zastižené v úrovni paraplaně jsou zeminy typu F4 CS (písečité jíly), F7 MH (hlína s vysokou plasticitou), F7 MV (hlína s velmi vysokou plasticitou), tedy zeminy v podstatě nepropustné a rovněž citlivé na změny vodního režimu. Od doby provedení opravy je tedy vozovka v místě sanovaných okrajů saturována vodou, která není žádným technickým opatřením odvedena, přičemž před opravou vozovky byl vodní režim původní vozovky hodnocen převážně jako „příznivý“.

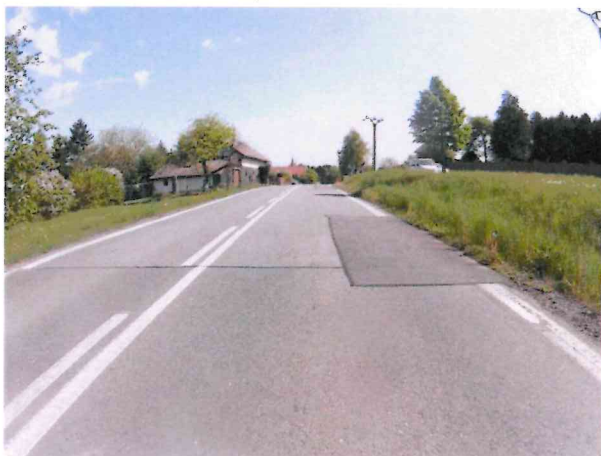
Začátek úseku, vysprávka

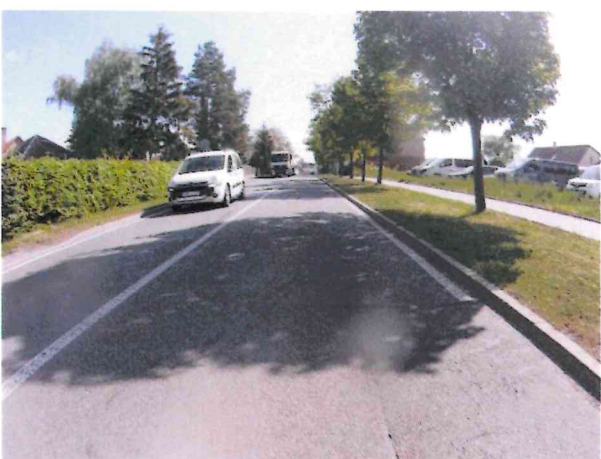
Vysprávka

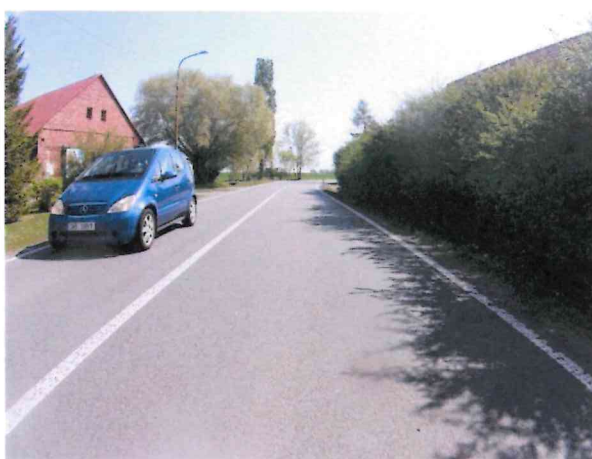
Pohled na úsek

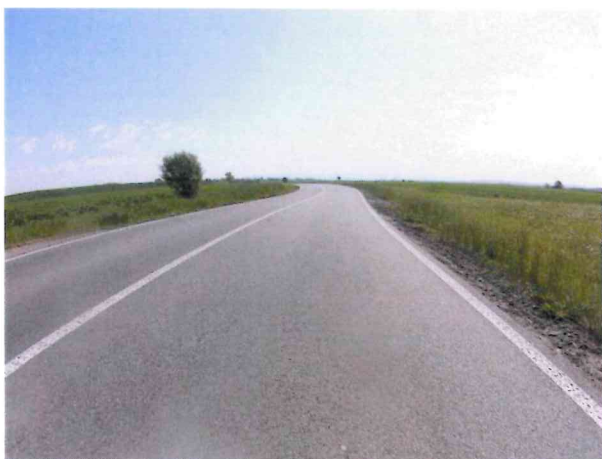
Pohled na úsek

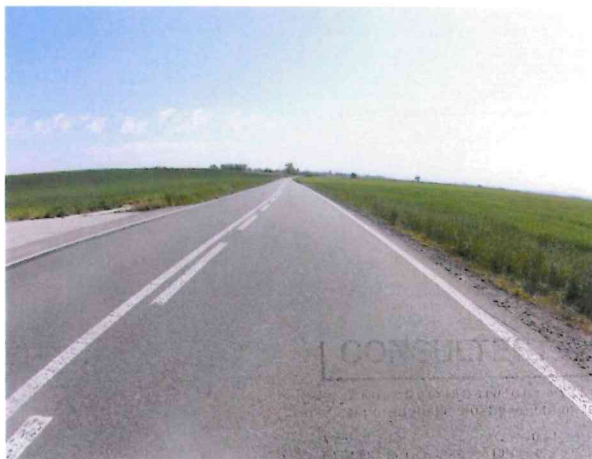
Pohled na úsek

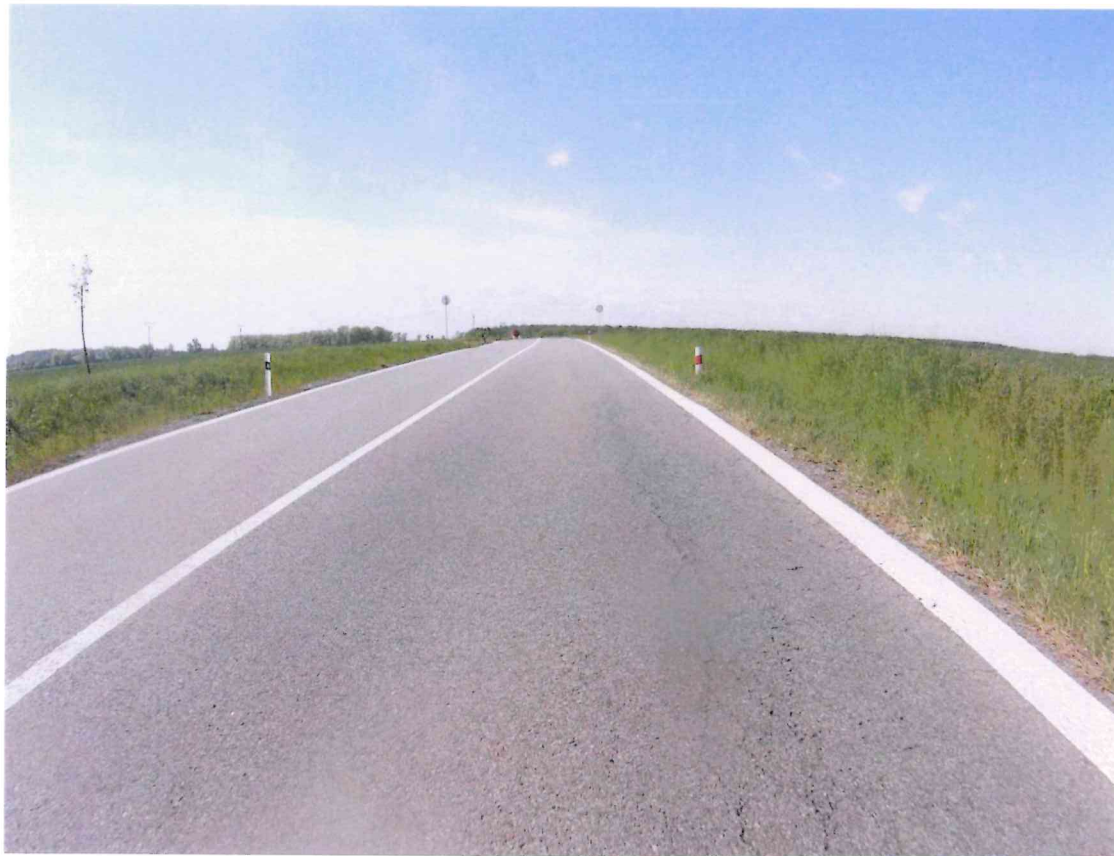
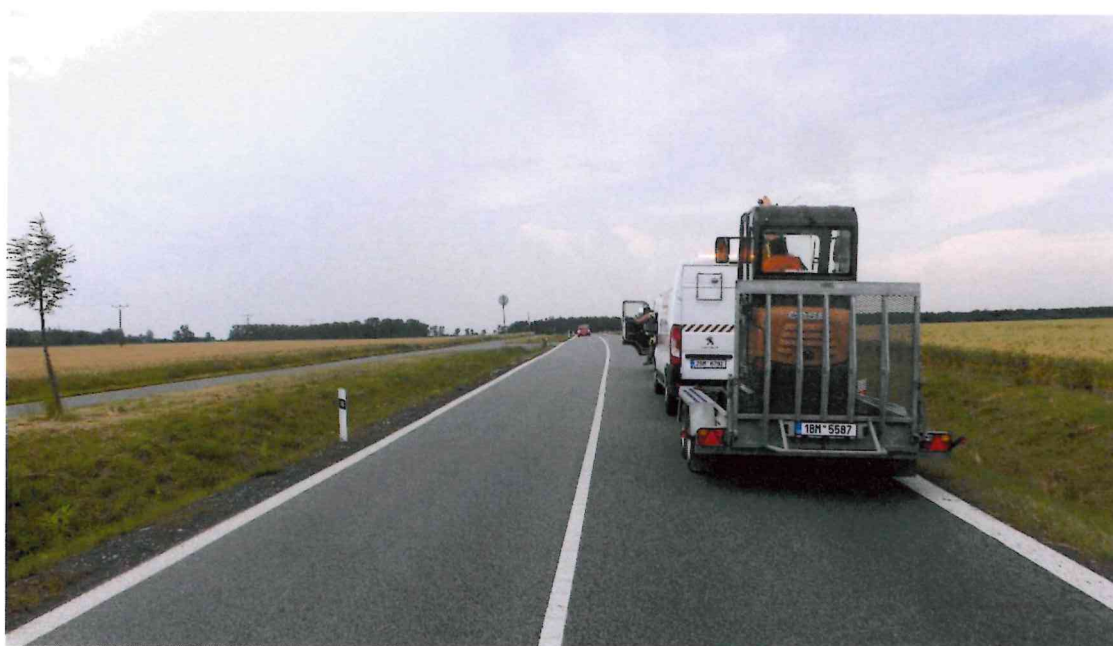
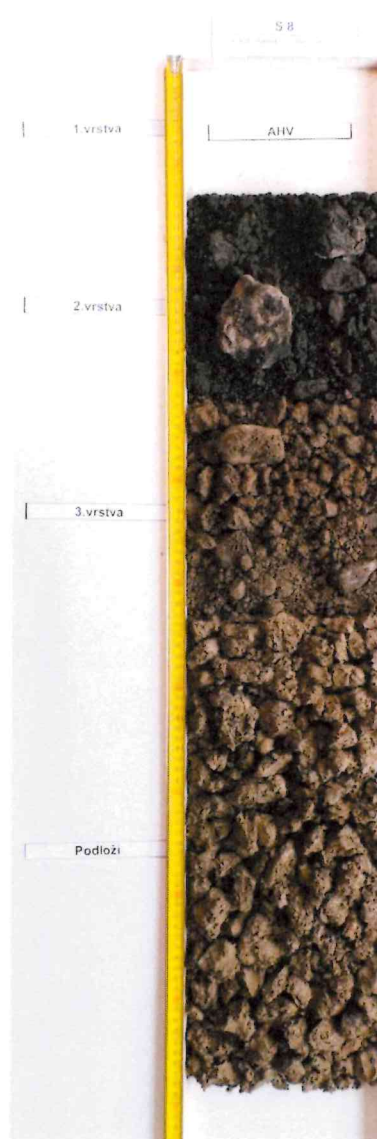
Sonda KS 8

II/308 HK Slatina – hranice okr. Rychnov nad Kněžnou
km 5,950

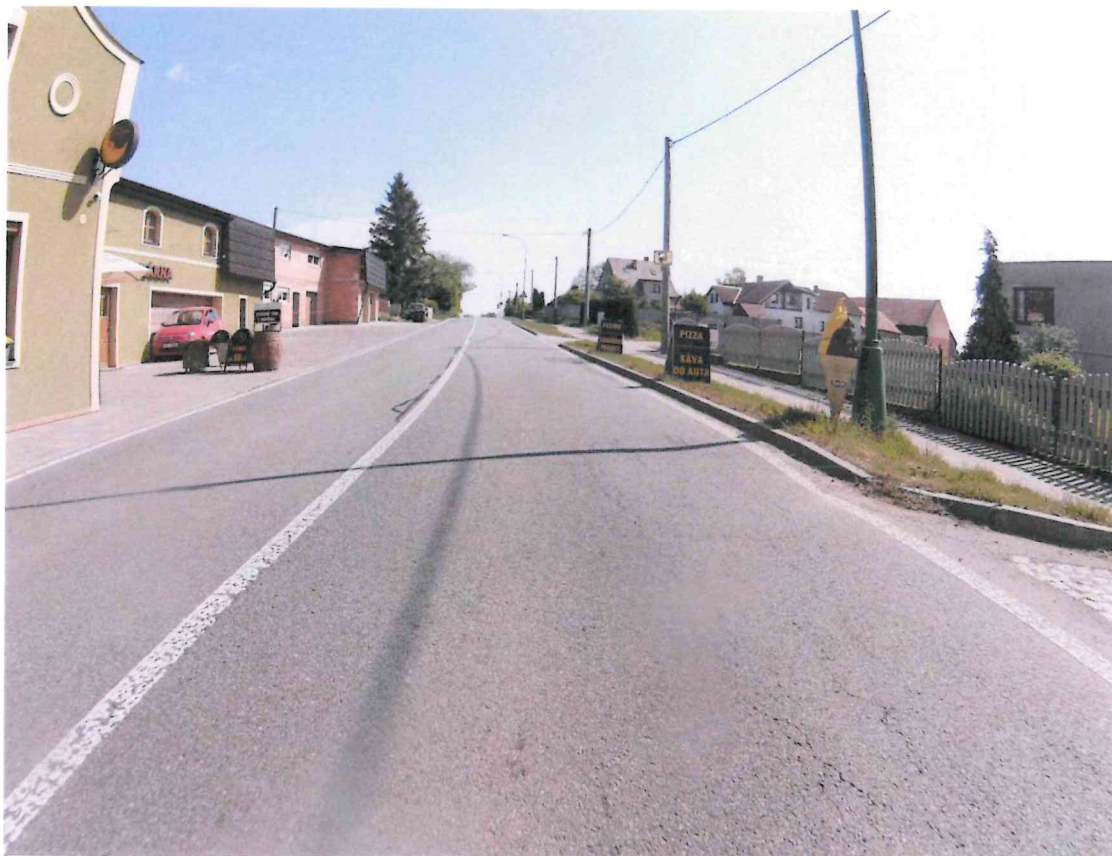
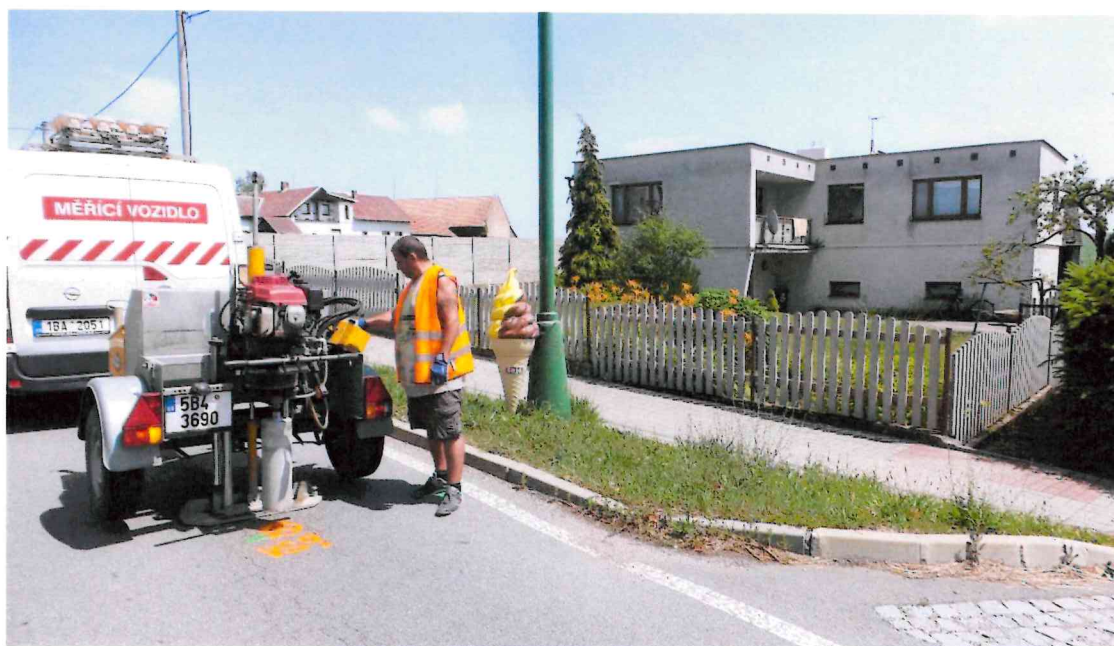
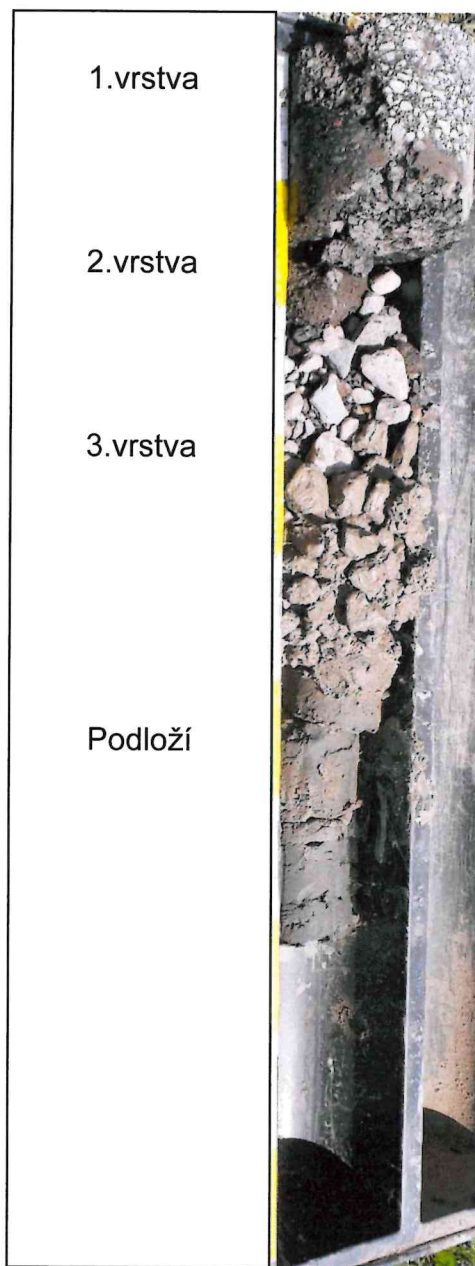
Sonda VS 9

II/308 HK Slatina – hranice okr. Rychnov nad Kněžnou
km 8,279

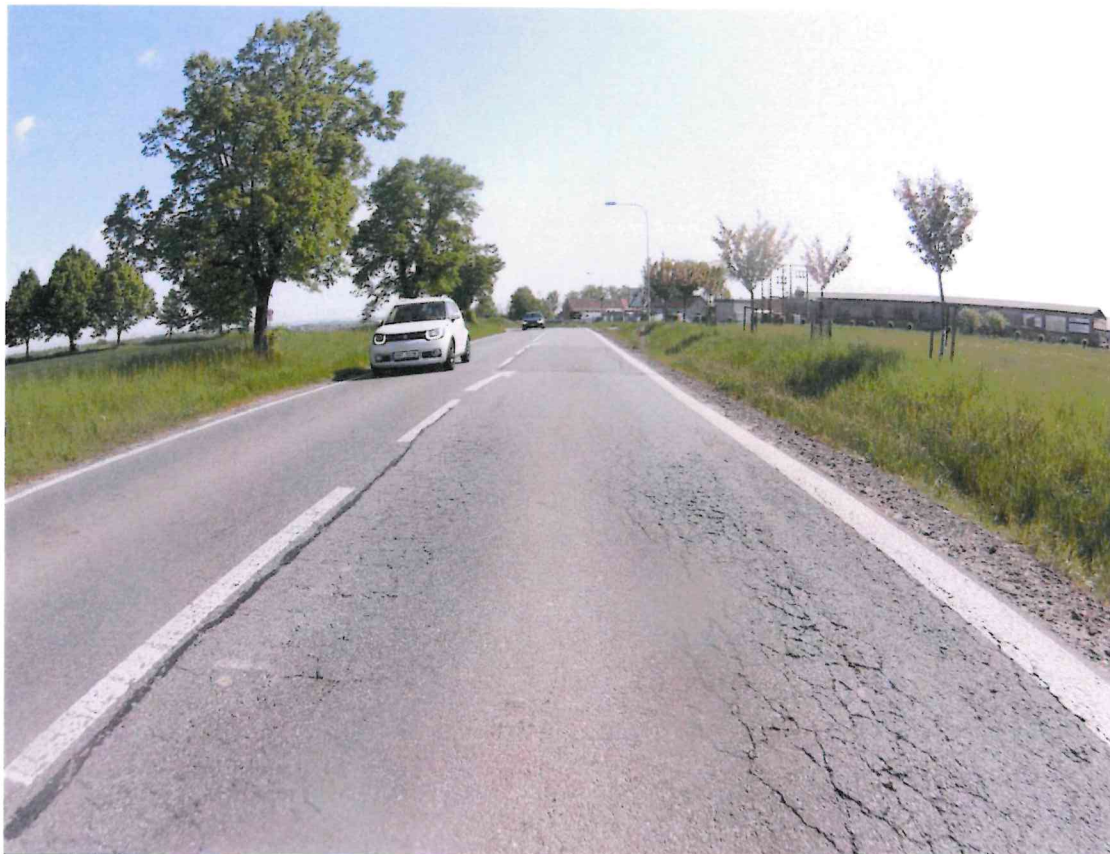
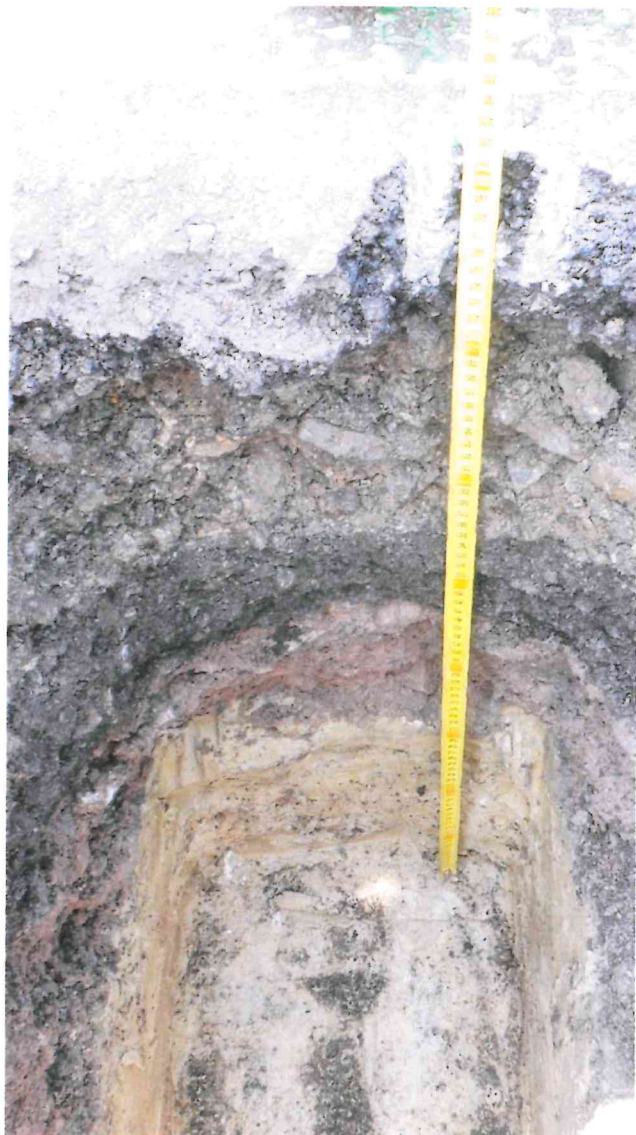
Sonda KS 10

II/308 HK Slatina – hranice okr. Rychnov nad Kněžnou
km 8,639

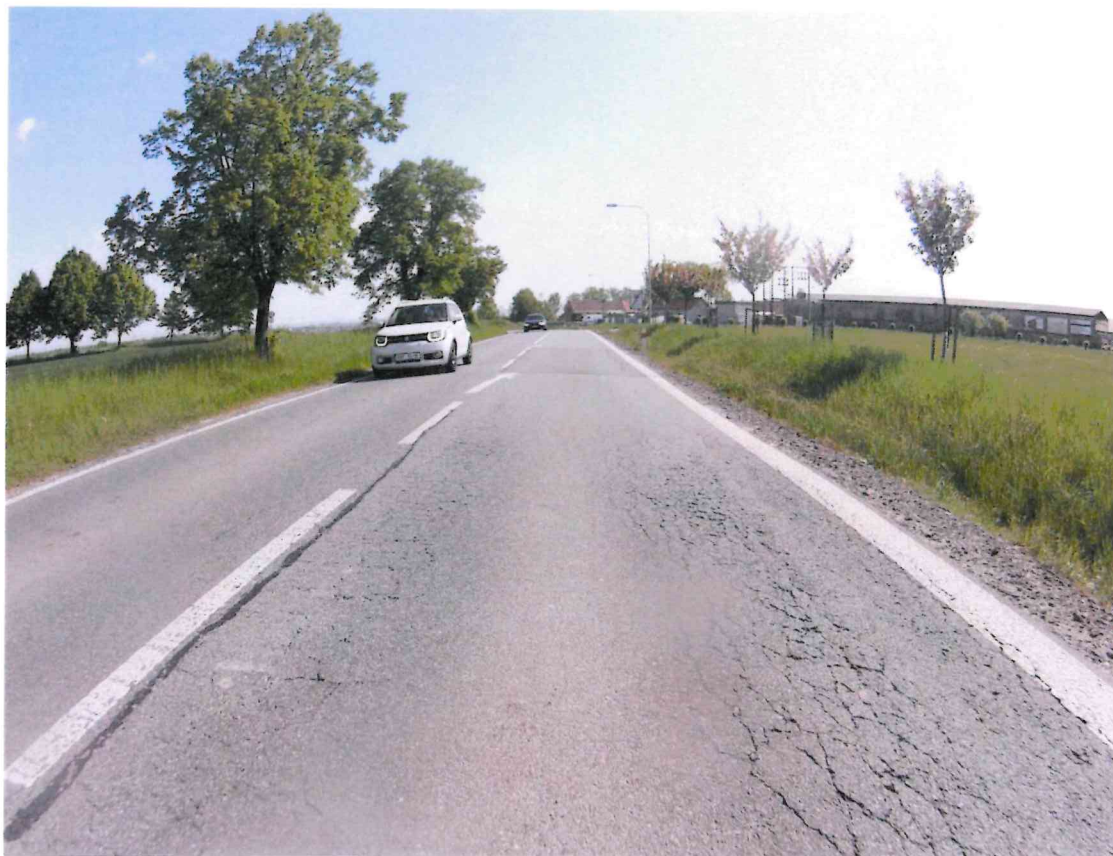
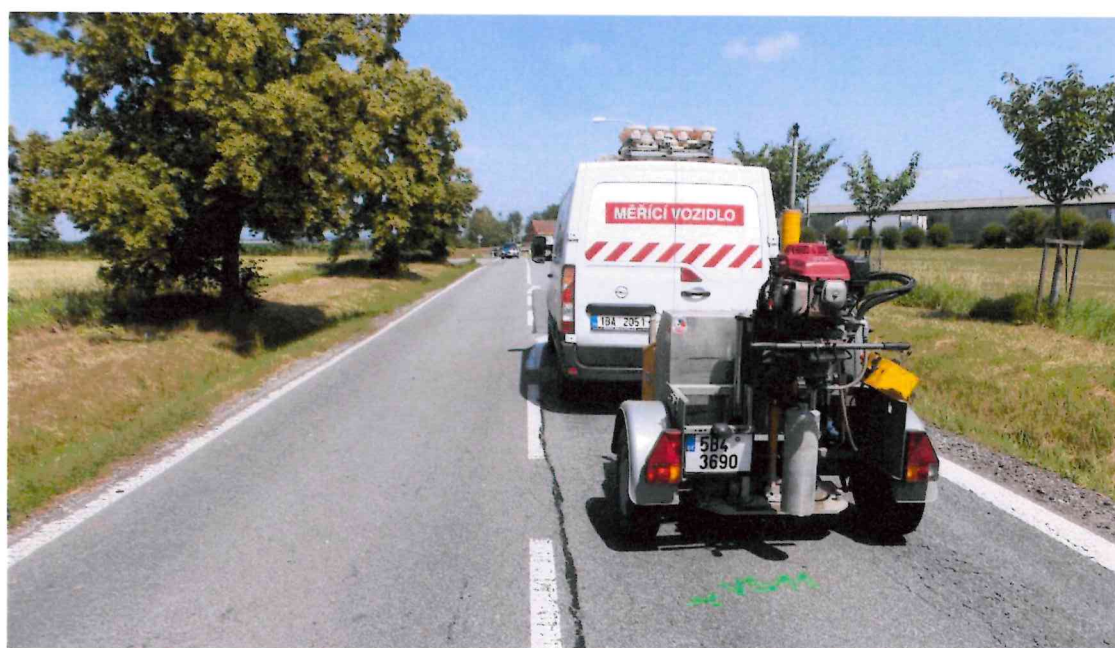
Sonda VS 11

II/308 HK Slatina – hranice okr. Rychnov nad Kněžnou
km 8,639

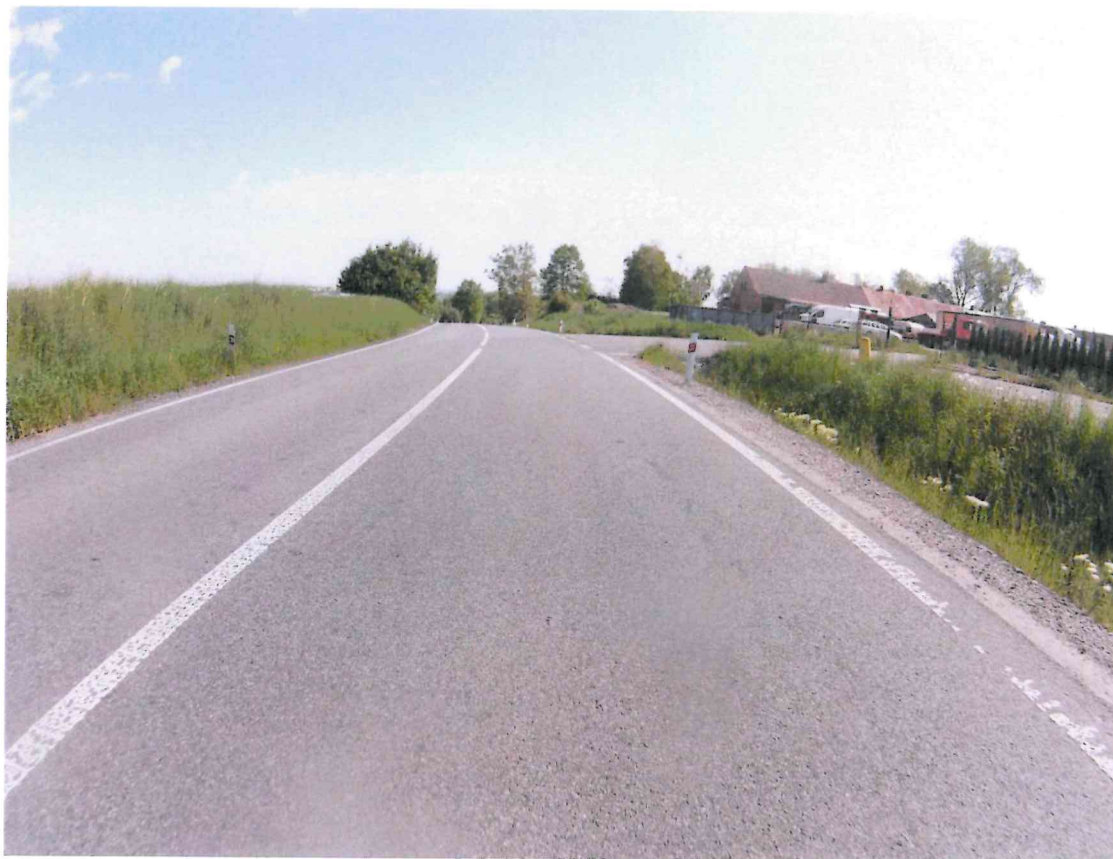
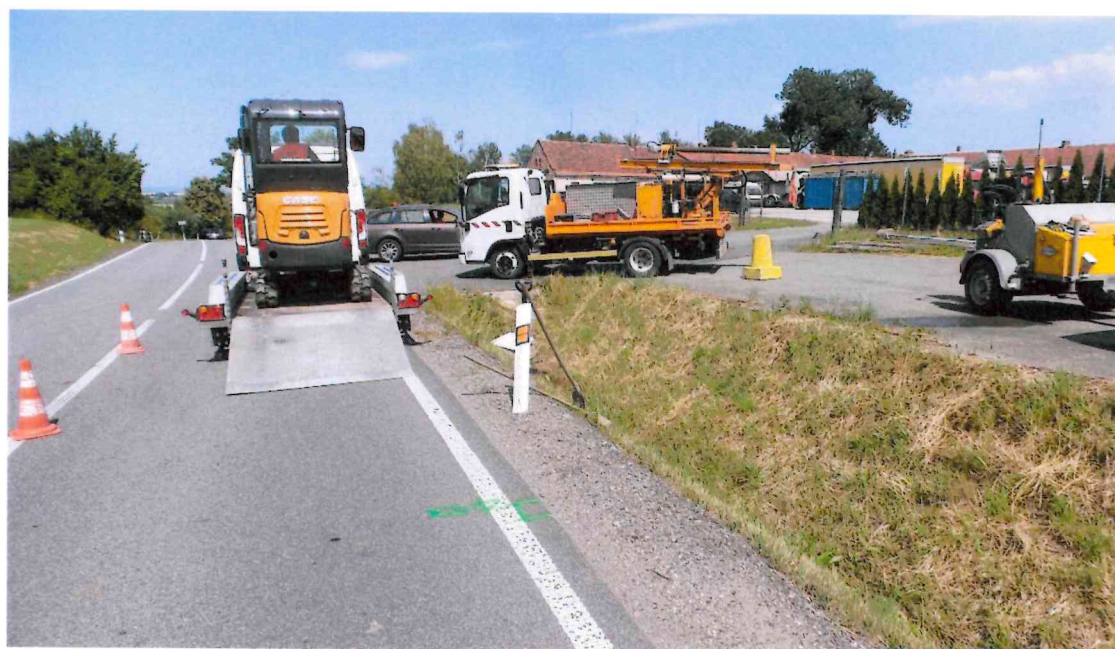
Sonda KS 12

II/308 HK Slatina – hranice okr. Rychnov nad Kněžnou
km 8,778

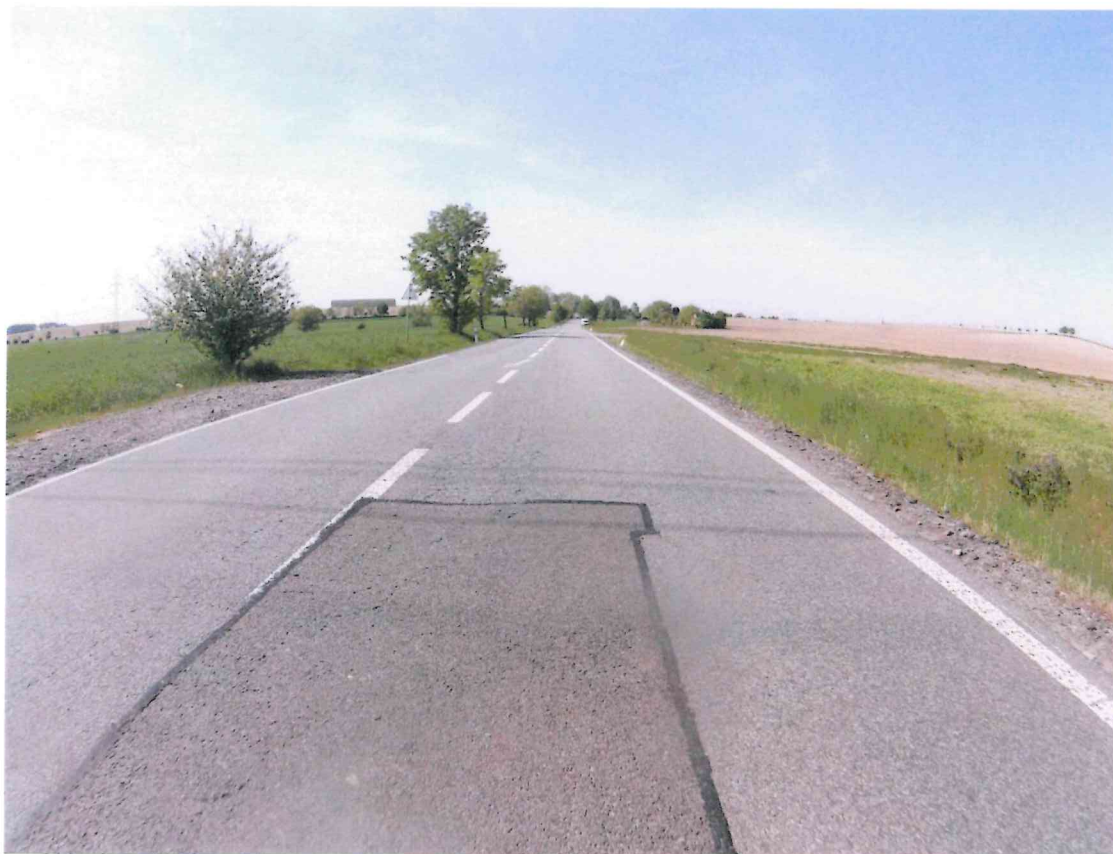
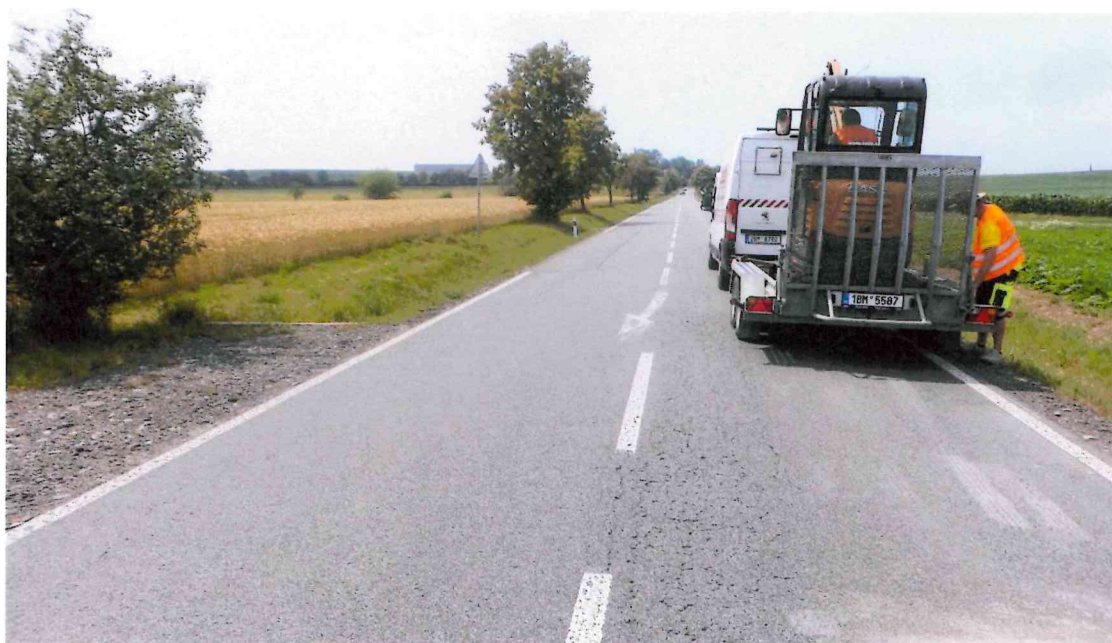
Sonda KS 13

II/308 HK Slatina – hranice okr. Rychnov nad Kněžnou
km 9,570

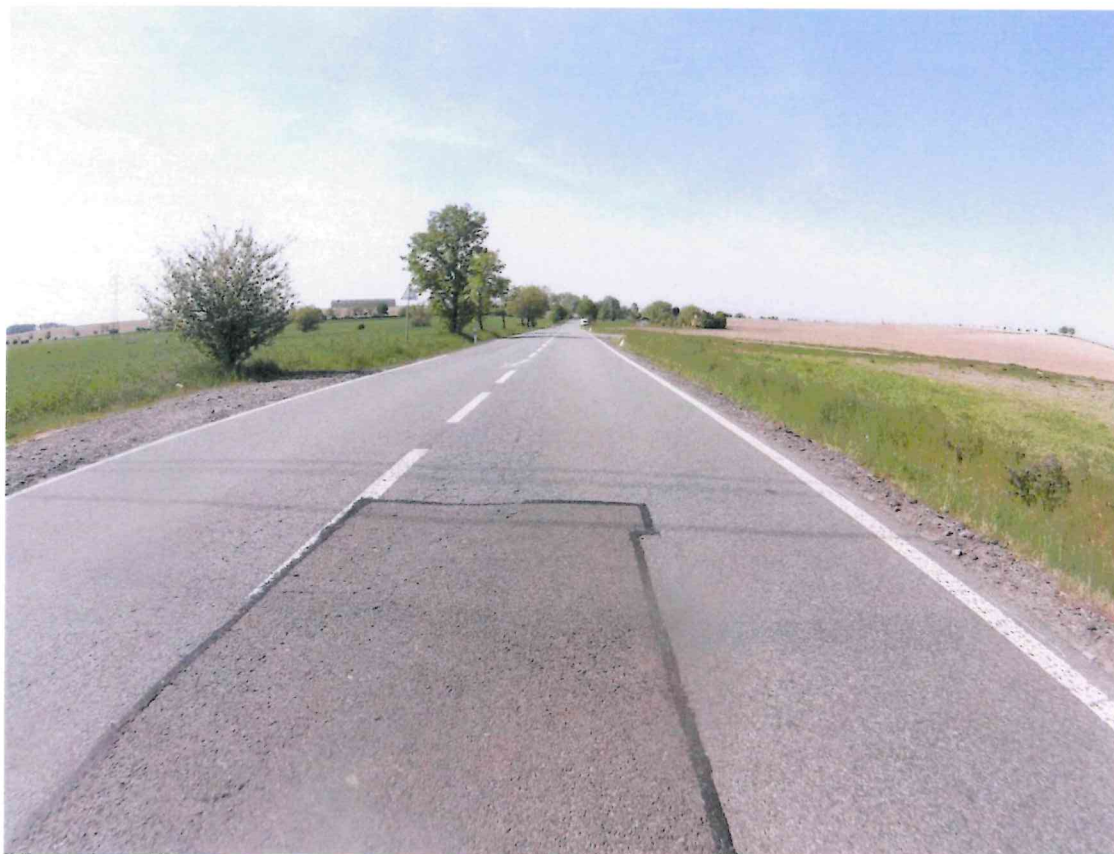
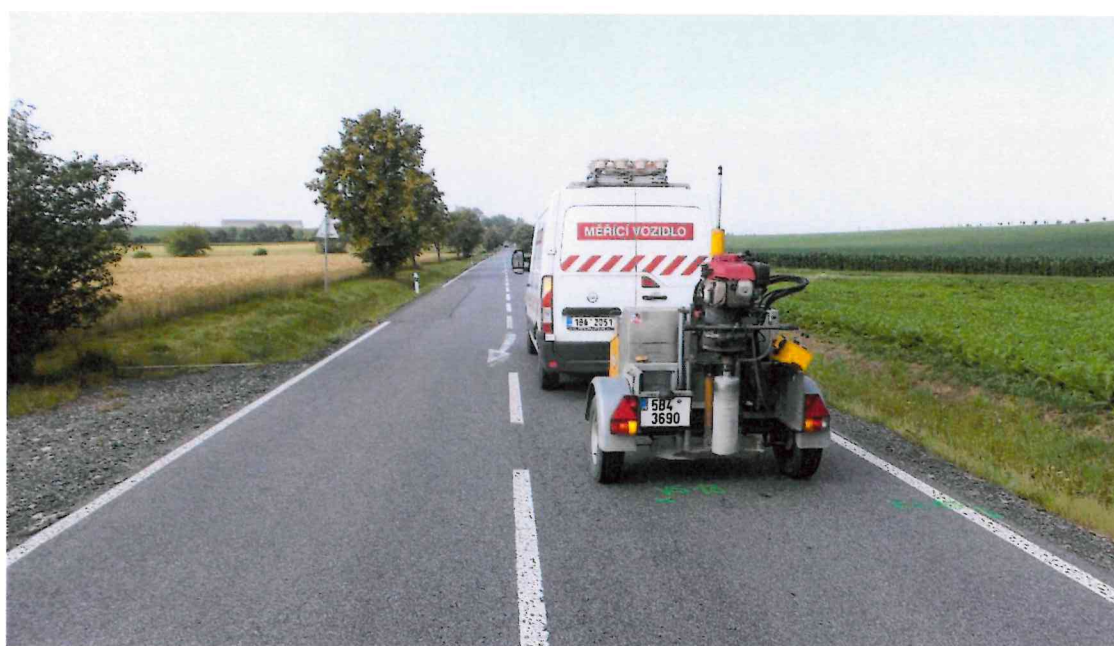
Sonda VS 14

II/308 HK Slatina – hranice okr. Rychnov nad Kněžnou
km 9,570

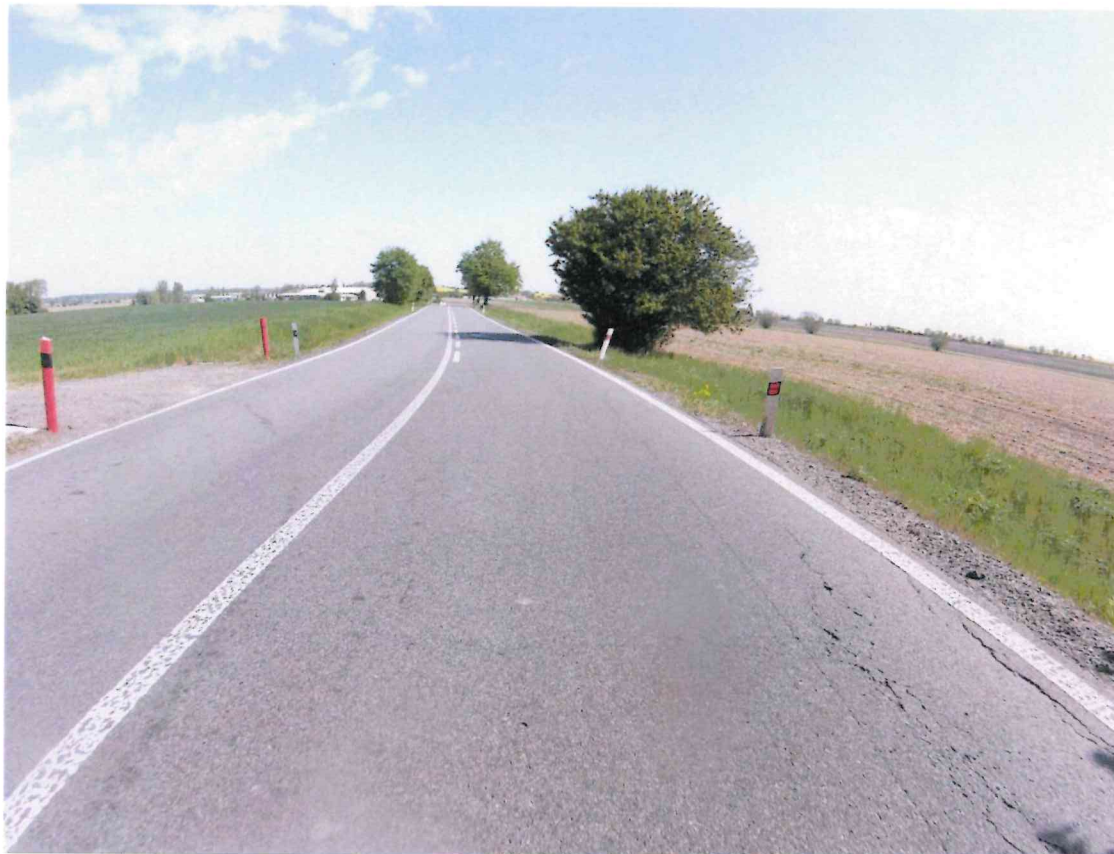
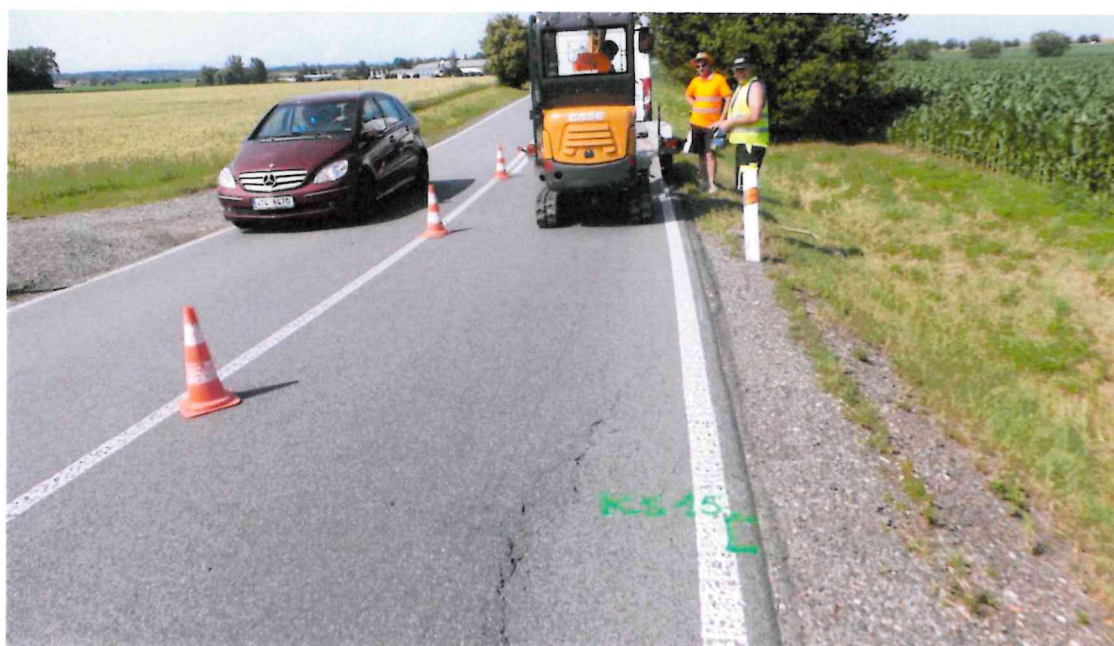
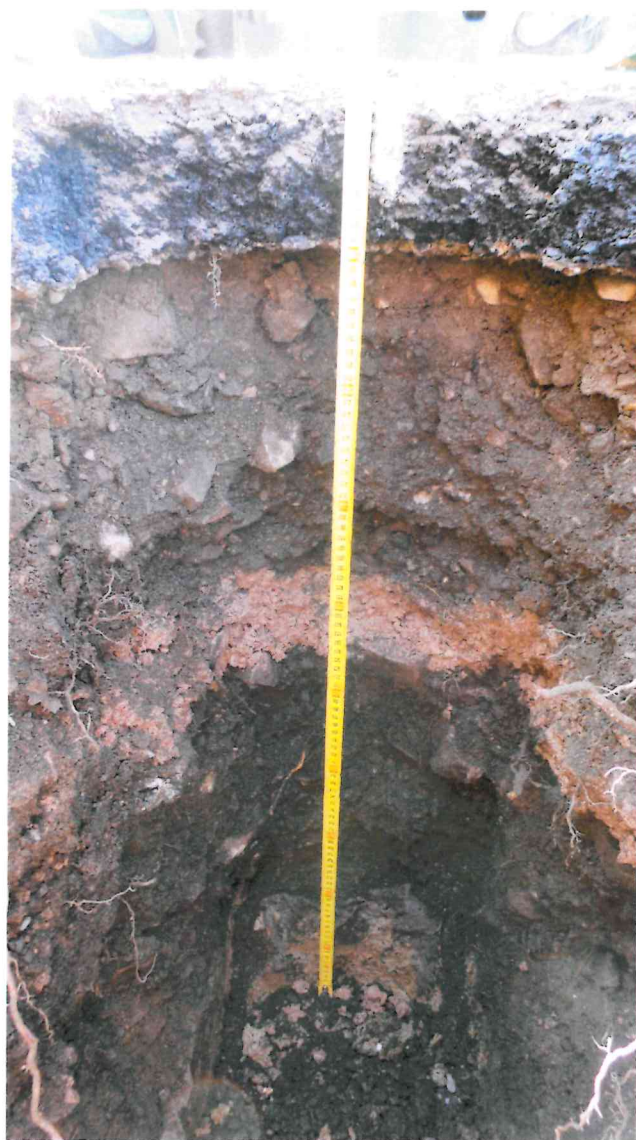
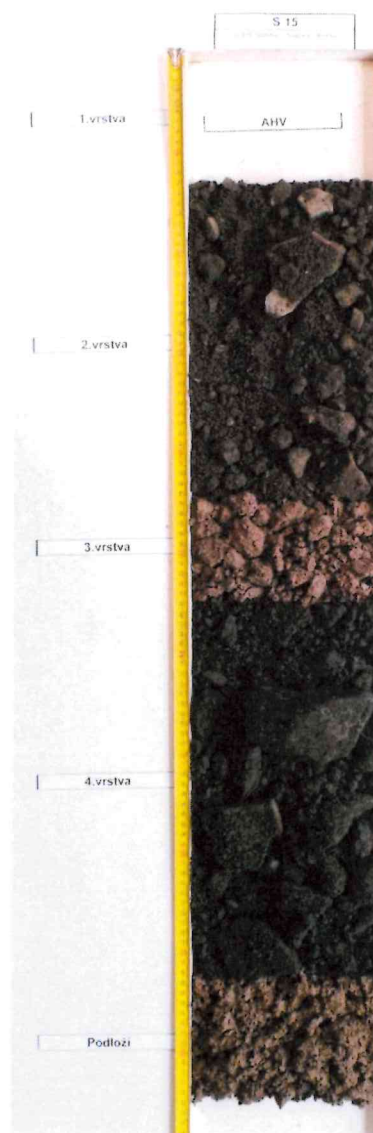
Sonda KS 15

II/308 HK Slatina – hranice okr. Rychnov nad Kněžnou
km 10,416

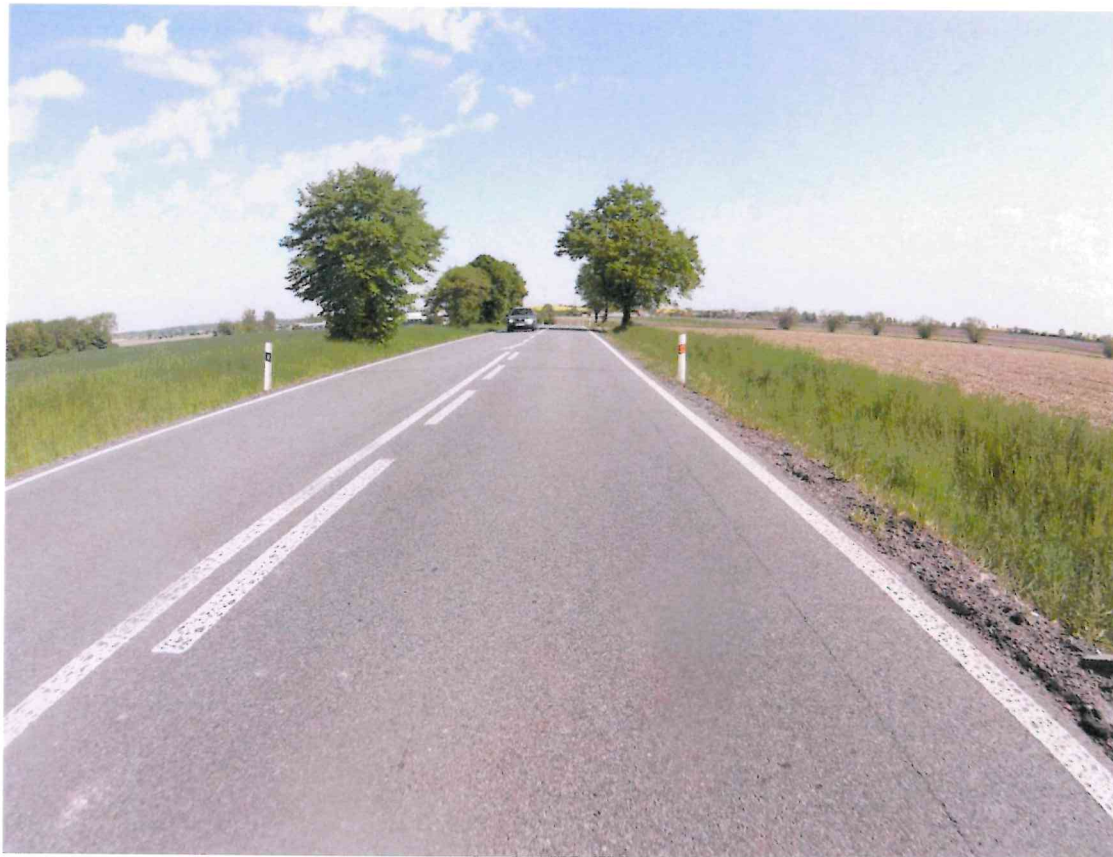
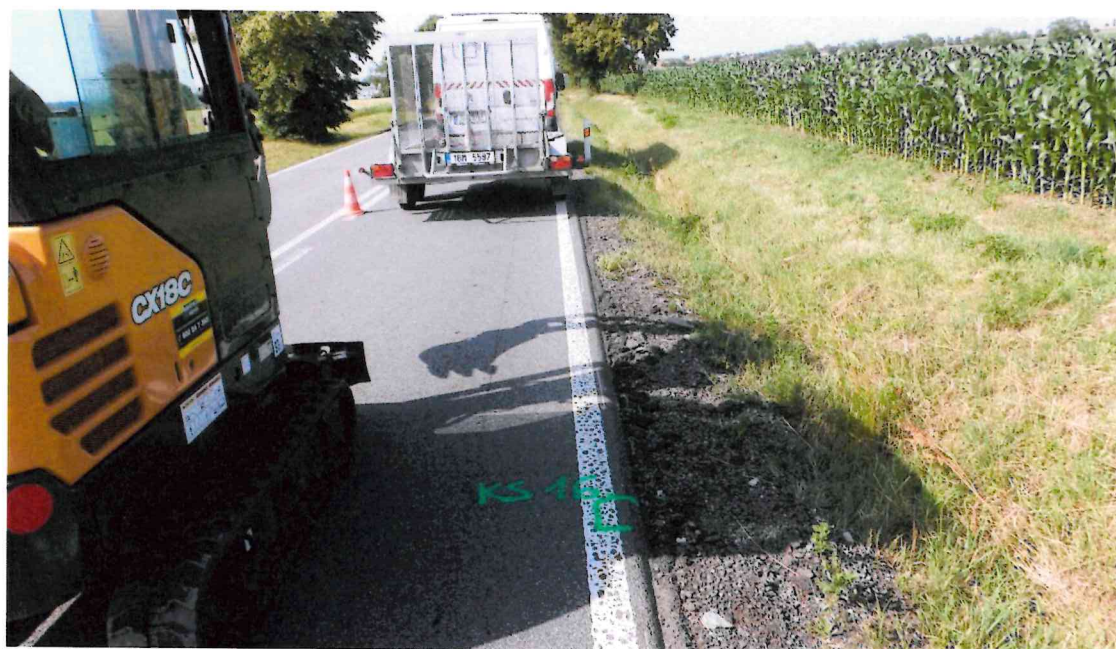
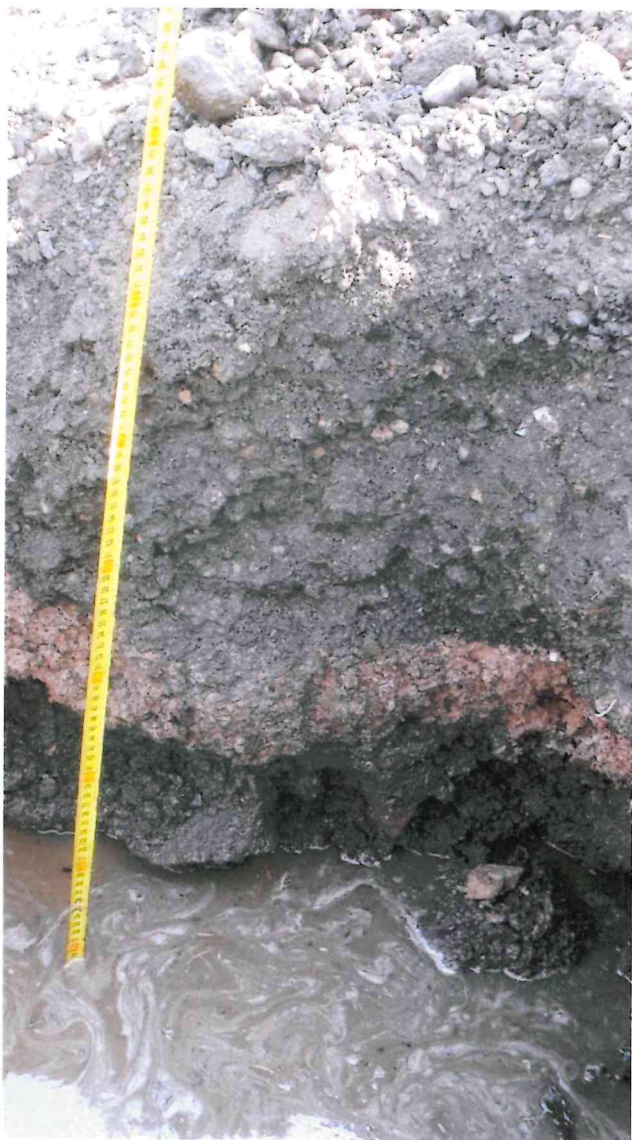
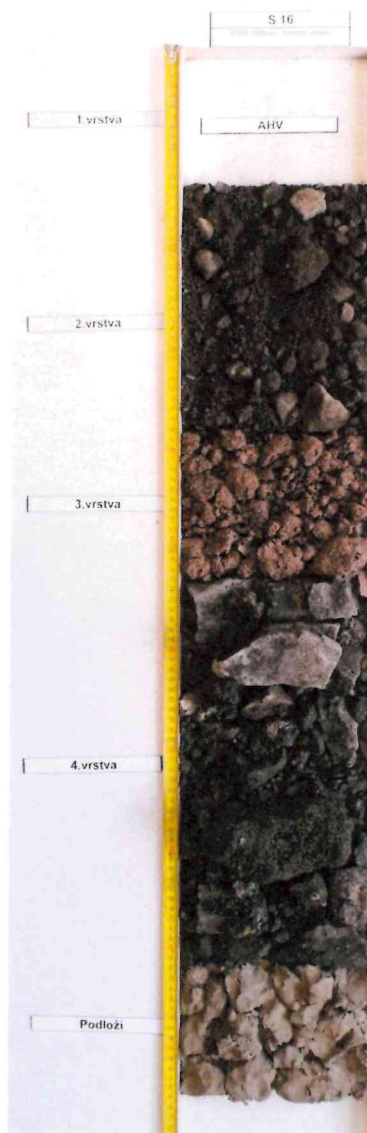
Sonda KS 16

II/308 HK Slatina – hranice okr. Rychnov nad Kněžnou
km 10,460
