**Diagnostika vozovky
Silnice II/308 Slatina – hr. okr. Rychnov
(km 3,765 – 12,997)**

**Zpráva pro
Údržba silnic Královehradeckého kraje a.s.
Kutnohorská 59
500 04 Hradec Králové**

Listopad 2022

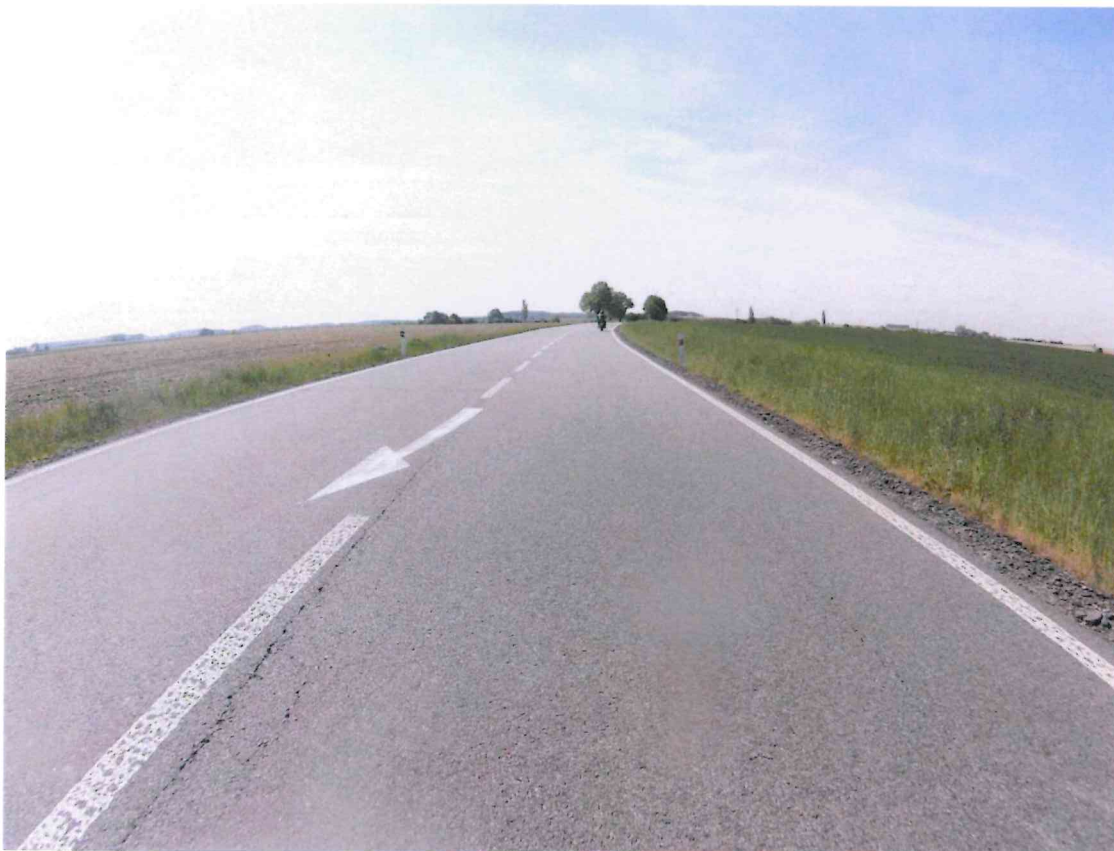
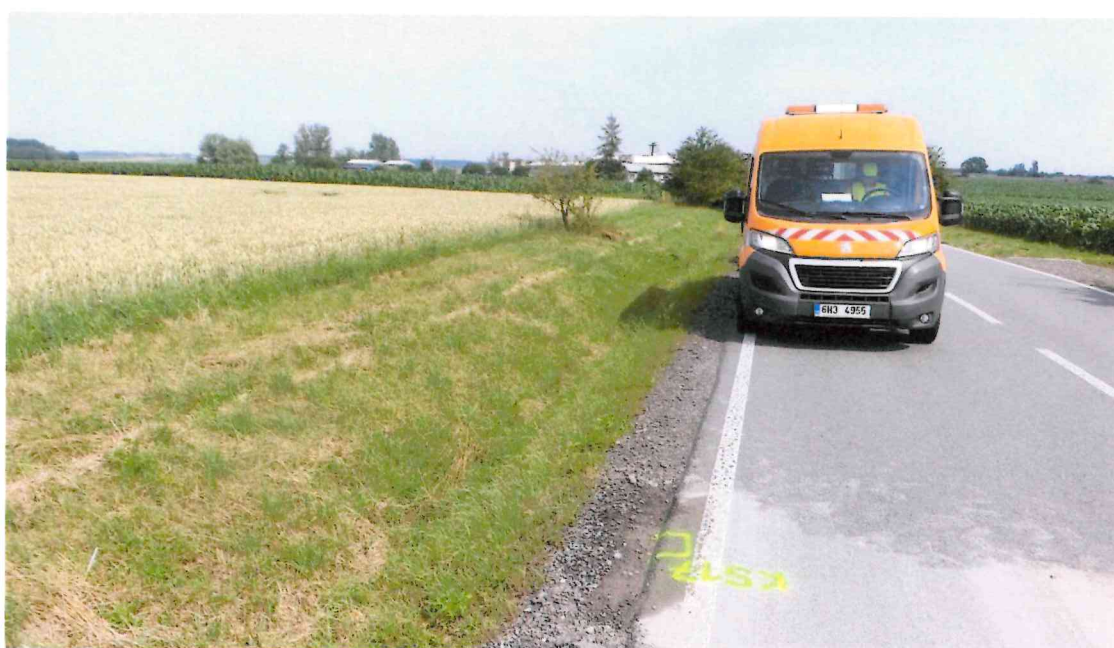
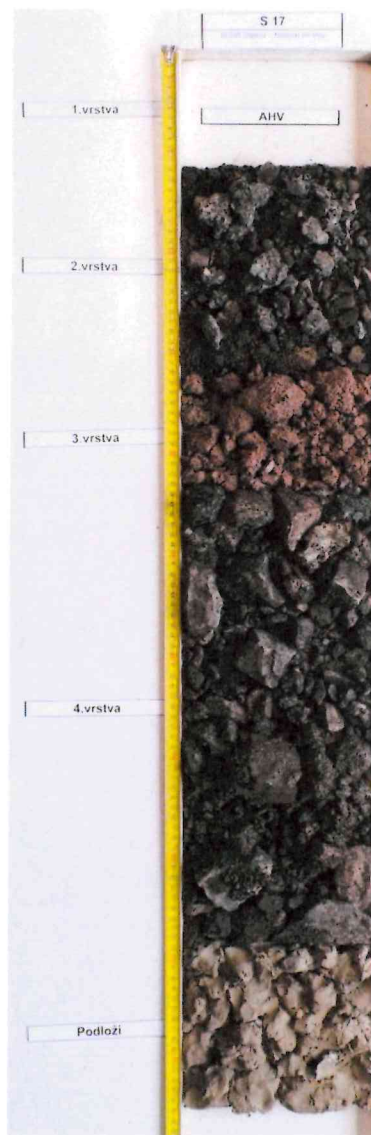
Sonda KS 17

II/308 HK Slatina – hranice okr. Rychnov nad Kněžnou
km 10,755

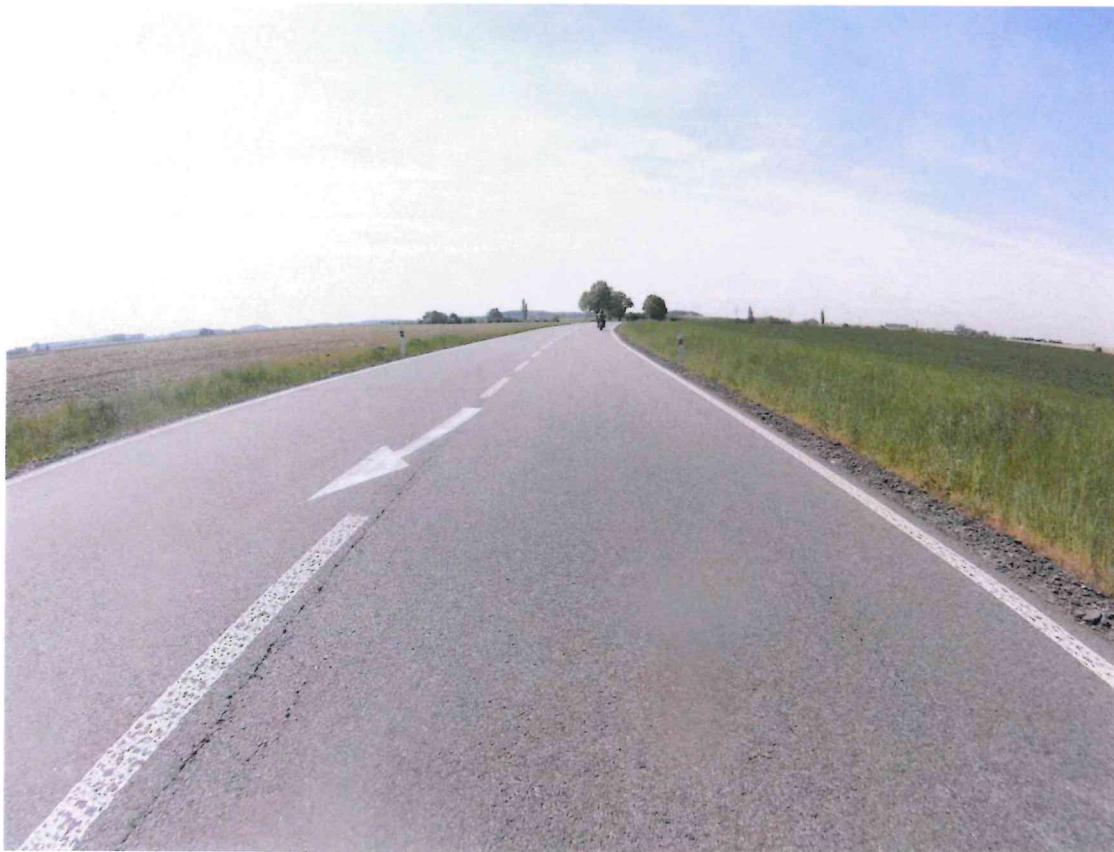
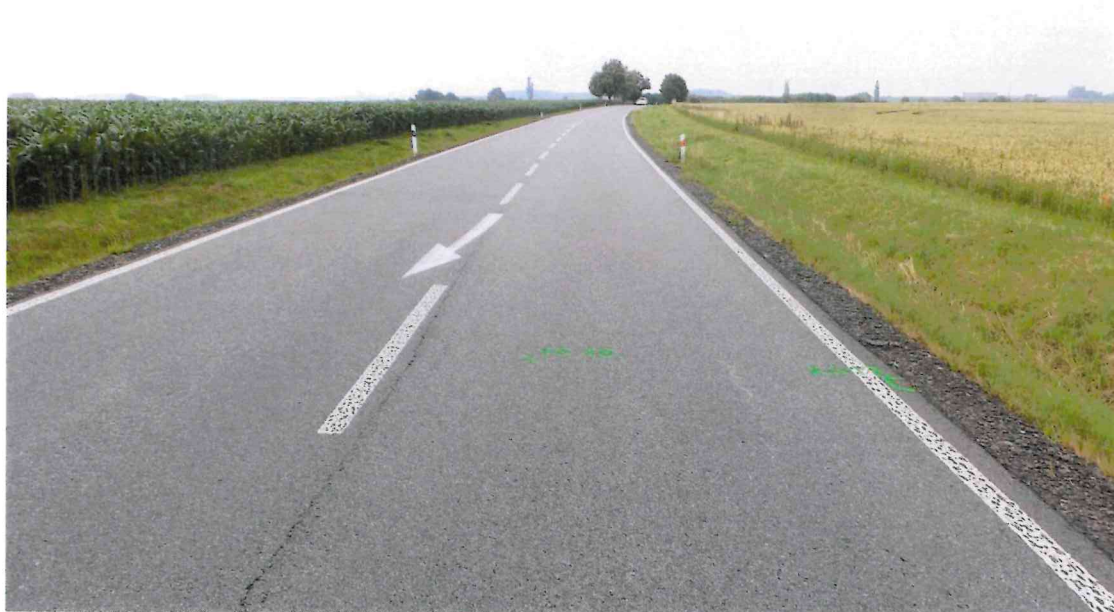
Sonda VS 18

II/308 HK Slatina – hranice okr. Rychnov nad Kněžnou
km 10,755

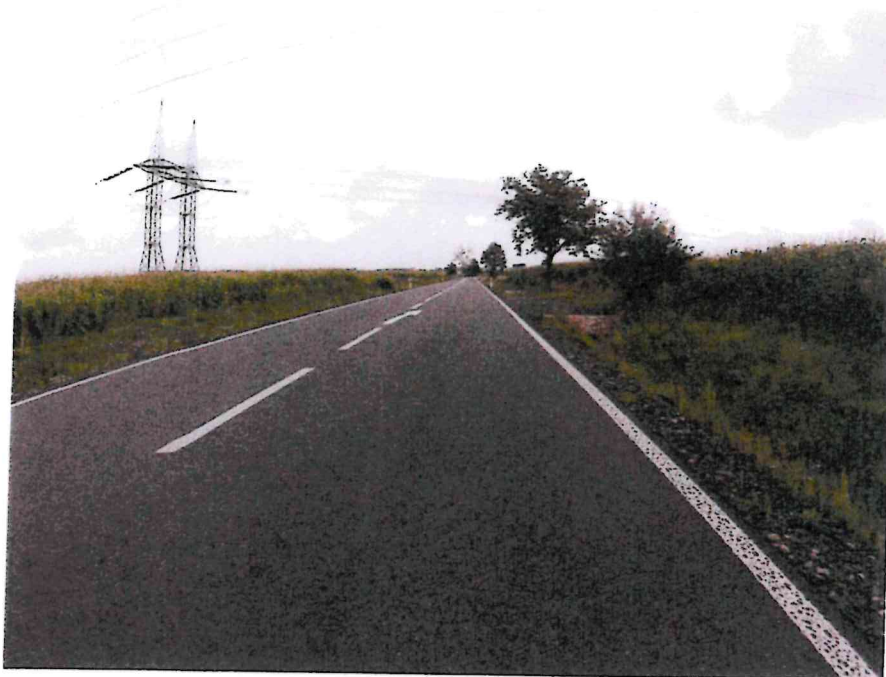
Obr.4: Mozaikové trhliny (stav k únoru 2020)

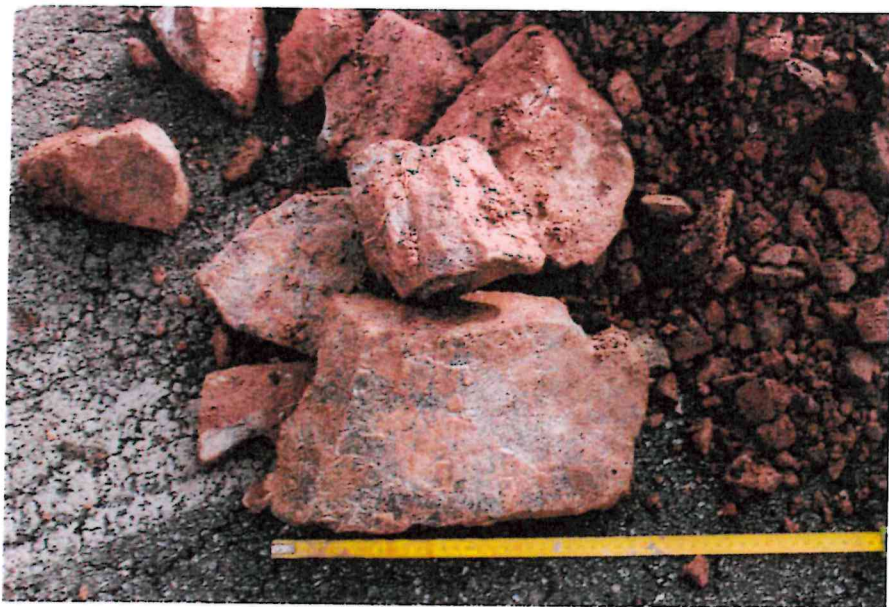
V obou případech, tj. u VS 3 a KS 2 byla zjištěna v ochranné vrstvě i v podloží přítomnost velkých zrn kameniva o rozměrech vyšších než 200 mm (viz obr.10).

Obr.10: Kamenivo (štěrkodrt') o rozměrech zrn vyšších než 200 mm
