## 295 -007

Vrchlabí - estakáda

Hlavní prohlídka

Prohlídku provedl Jaroslav Kašpar DiS., 30.10.2024

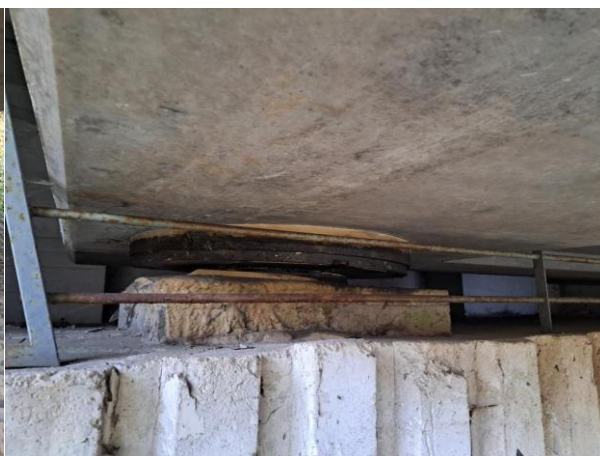
- límce ložisek s výskytem povrchové koroze (P1 - P7)

ložisko OP1\_vpravo

Odřezání a protikorozní ochrana límců ložisek.

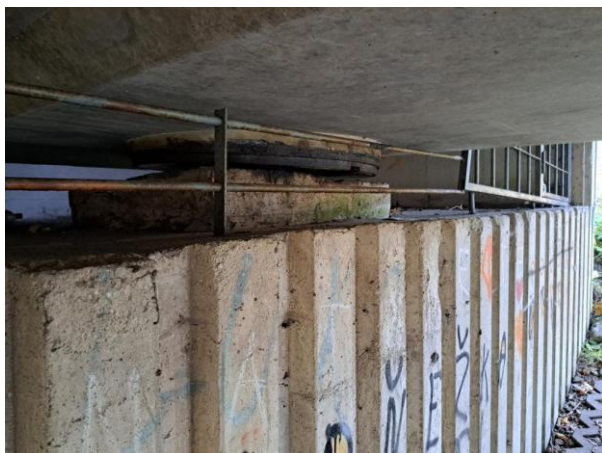
ložisko OP1\_vlevo

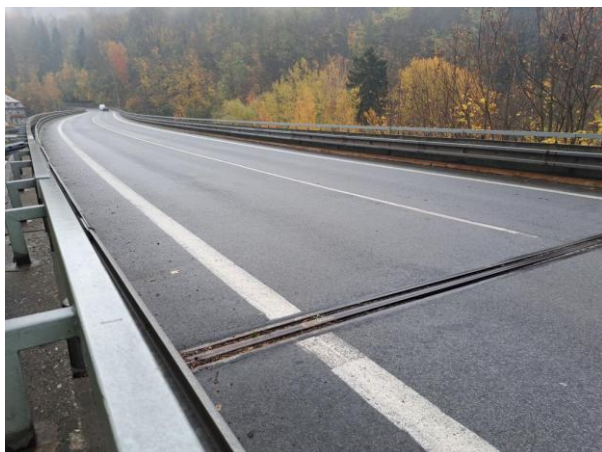
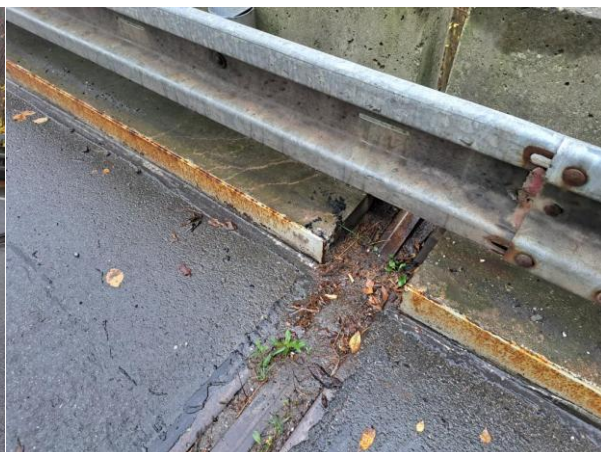
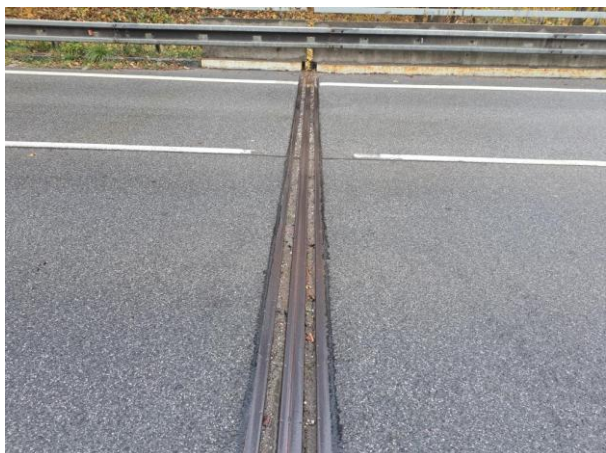
- mostní závěry zanesené nečistotami

mostní závěr nad OP1

Vyčištění profilů mostních závěrů od usazených nečistot (pravidelně měsíčně).

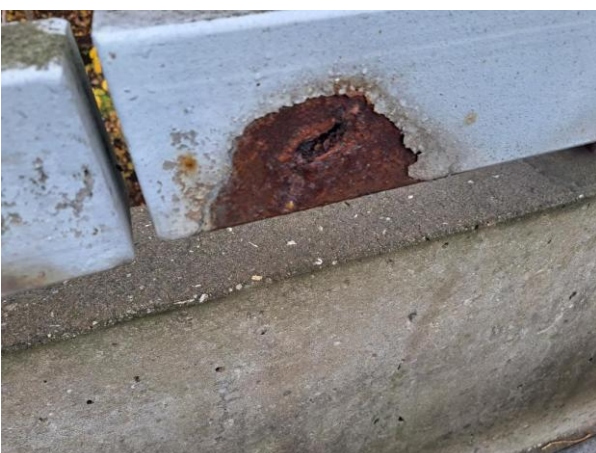
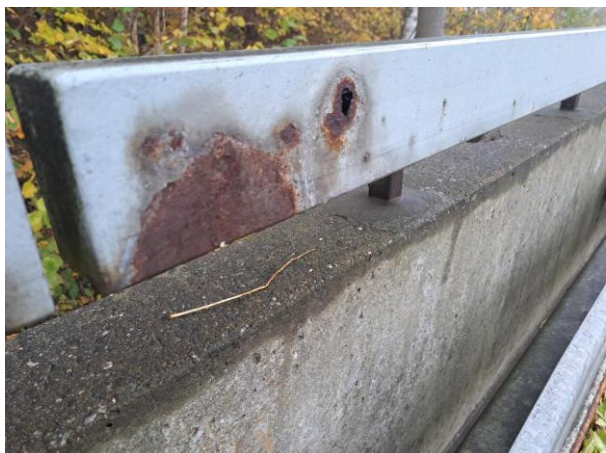
- lokálně deformované svodidlo a deformační hrnce na pravé straně mostu, koroze spojovacího materiálu svodidel
- koroze ocelových madel zábradelních svodidel, vlevo i vpravo

rozvoj korozí\_madlo zábradelních svodidel

Oprava (výměna) prokorodovaných ocelových madel zábradelních svodidel.

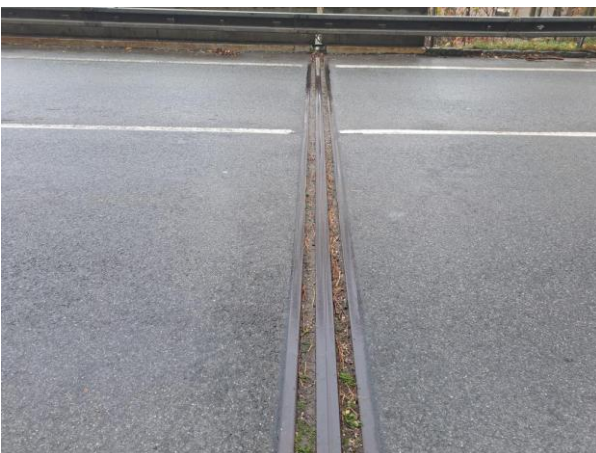
mostní závěr\_OP8

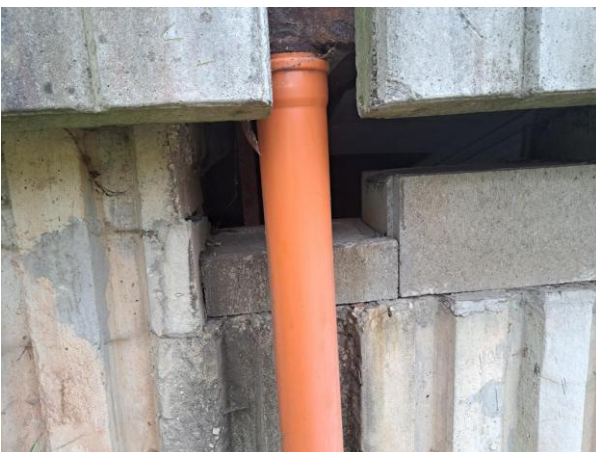
- zanesené odvodňovací vpusti na mostě na pravé i levé straně
- zanesený odvodňovací skluz u OP1 vlevo i vpravo

odvodnění MZ\_OP8\_vlevo

Vyčištění vpustí mostních odvodňovačů a skluzů odvodnění u OP1 a OP8.

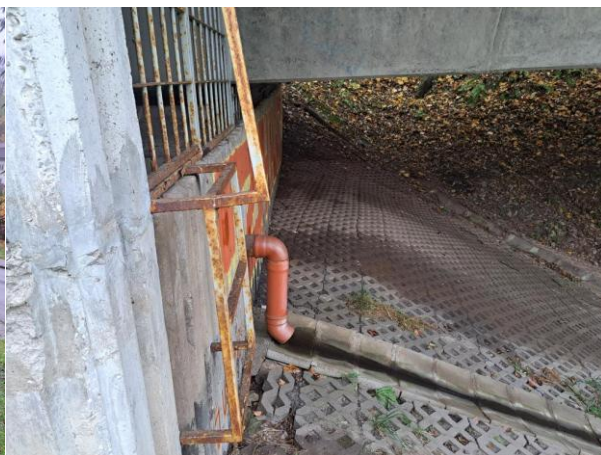
OP8\_odvodnění

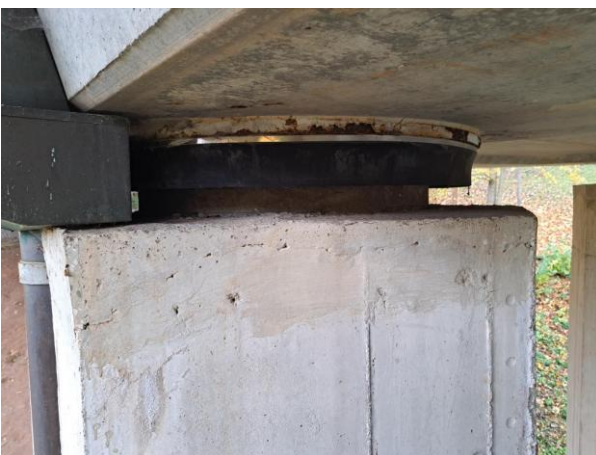
ložisko\_P2\_vpravo

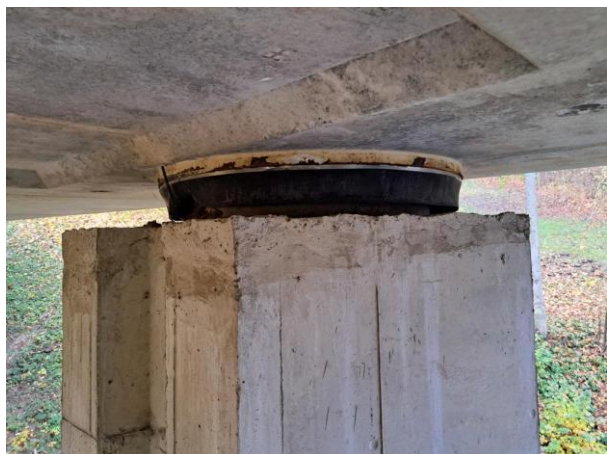
ložisko\_pilíř P2\_vlevo

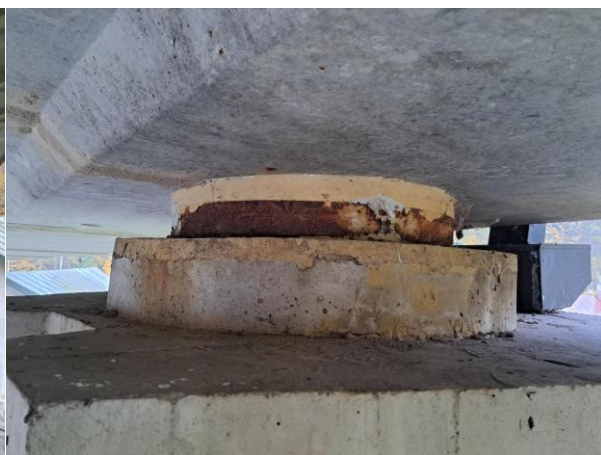
ložisko\_pilíř P4\_vpravo

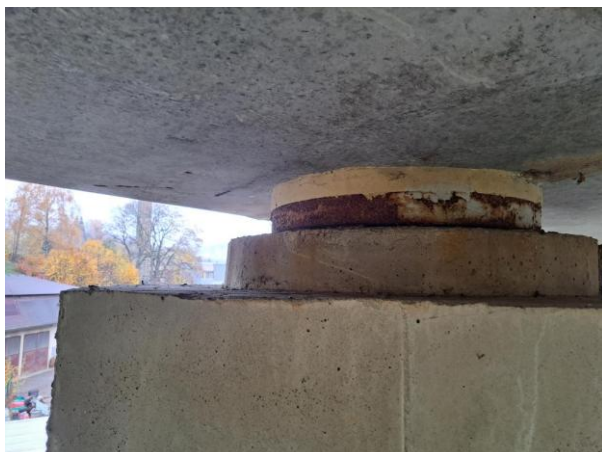
ložisko\_pilíř P4\_vlevo

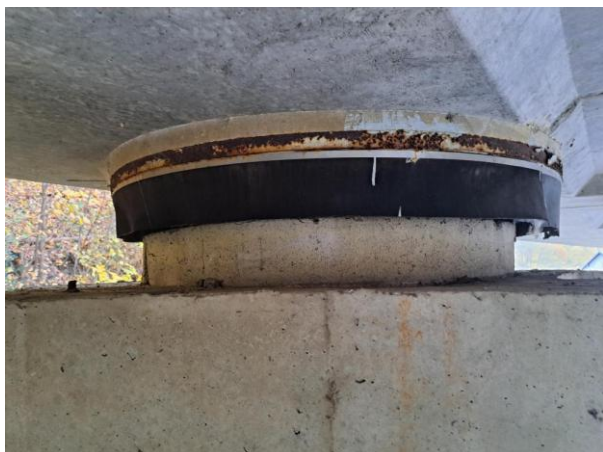
ložisko\_P7\_vpravo

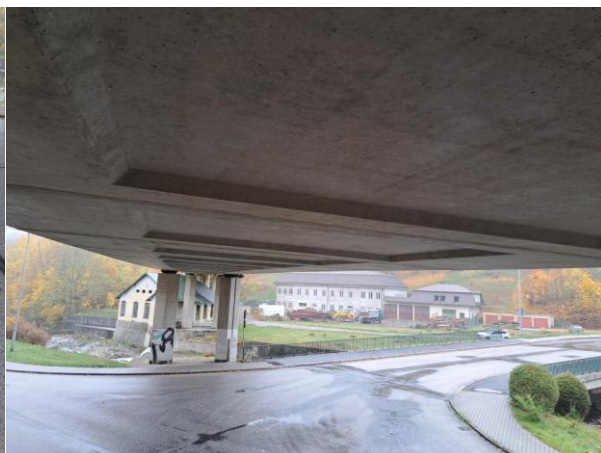
podhled NK\_mostnř pole ř. 6

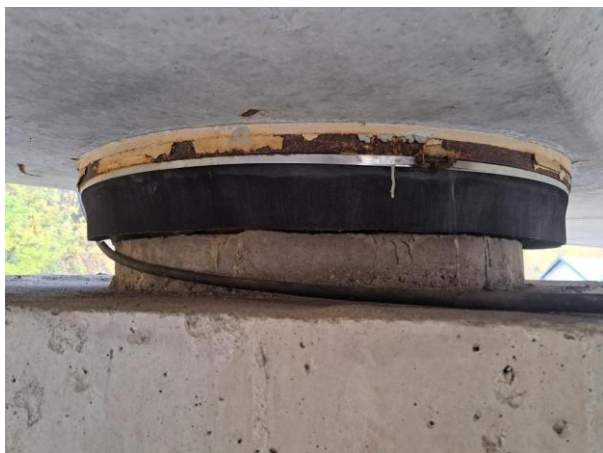
ložisko\_pilíř P6\_vlevo

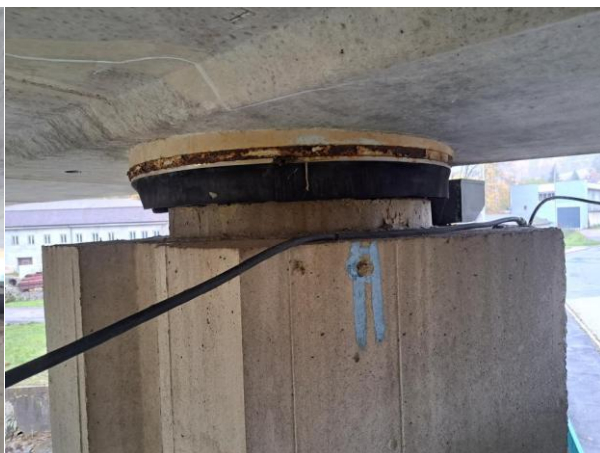
ložisko\_pilíř P6\_vpravo

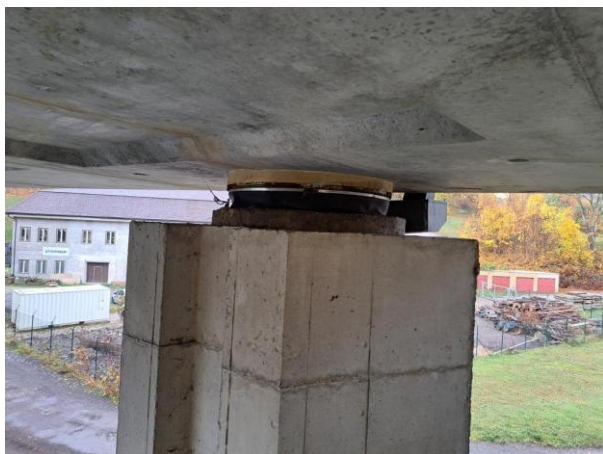
ložisko\_pilíř P5\_vpravo

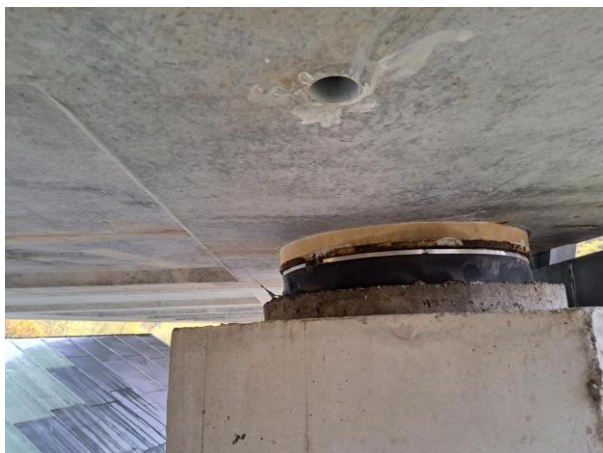
ložisko\_pilíř P5\_vlevo

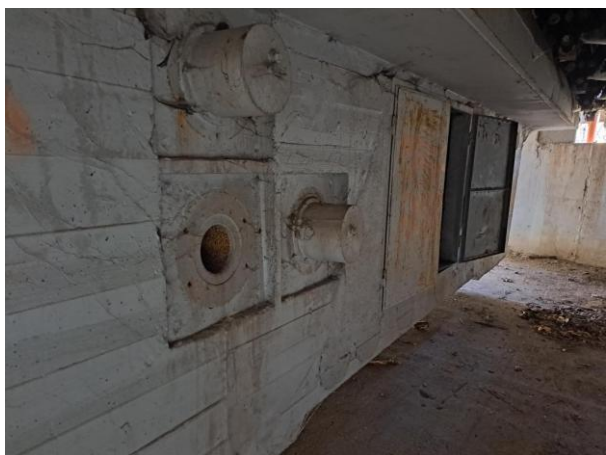
OP1\_kotevní oblast\_vlevo

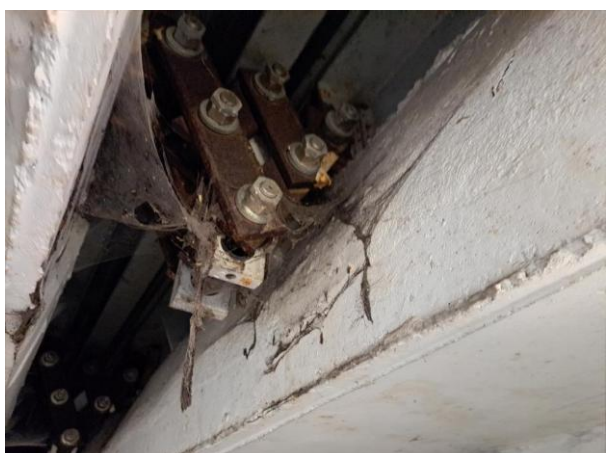
OP1\_mechanismus núžkového závěru

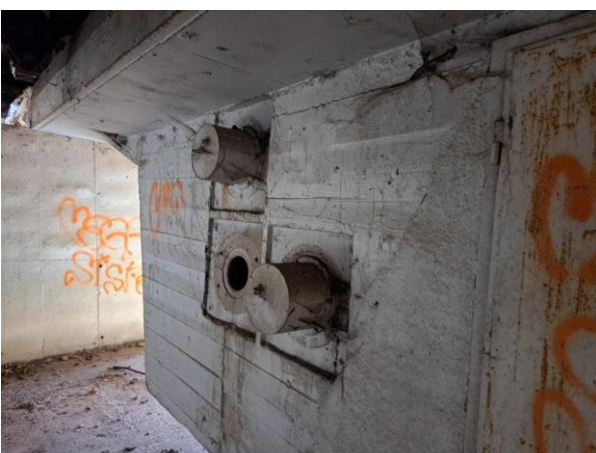
OP1\_kotevní oblast vlevo

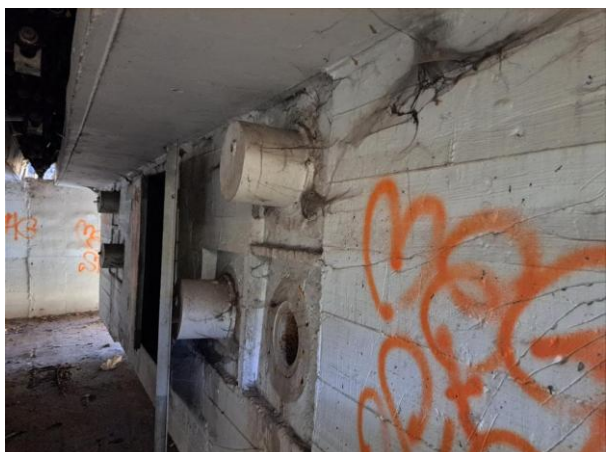
OP1\_kotevní oblast vpravo

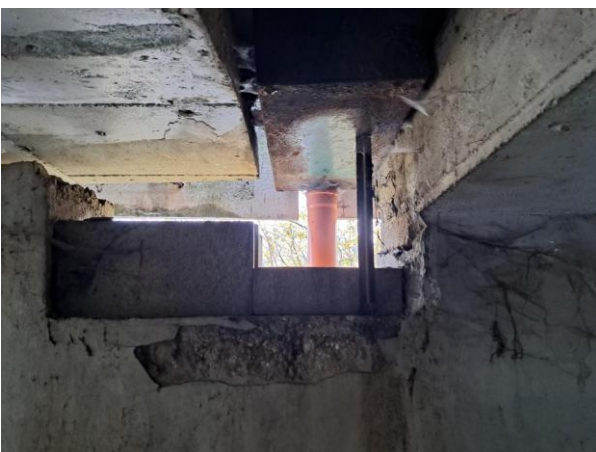
OP8\_odvodnění závěru vlevo

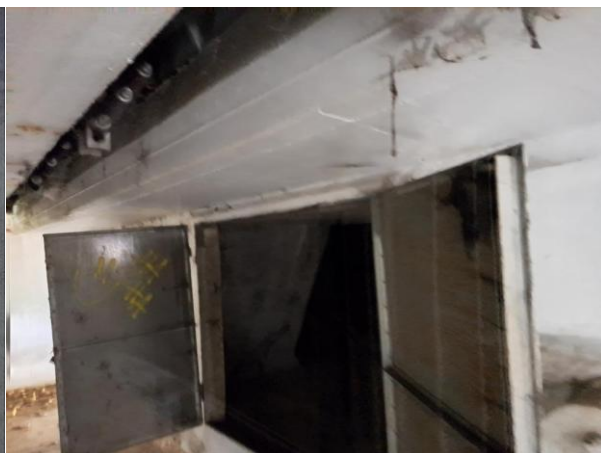
komora NK\_vstup\_OP8

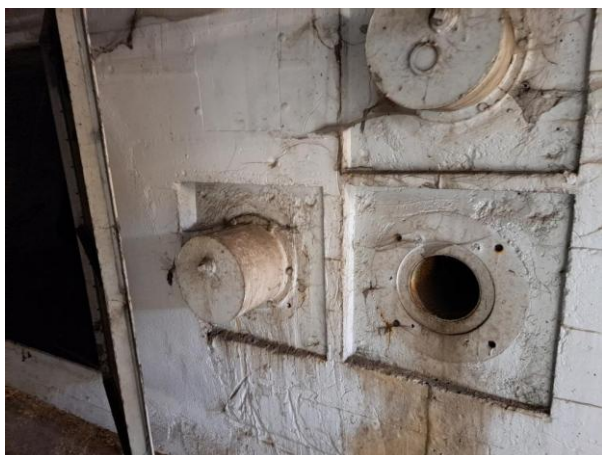
OP8\_kotevní oblast\_vlevo

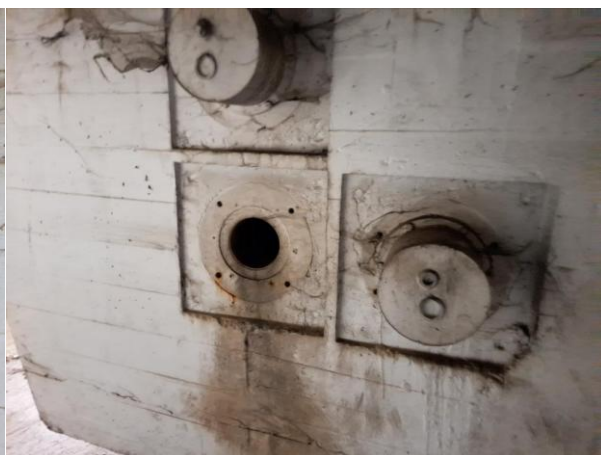
OP8\_kotevní oblast vpravo

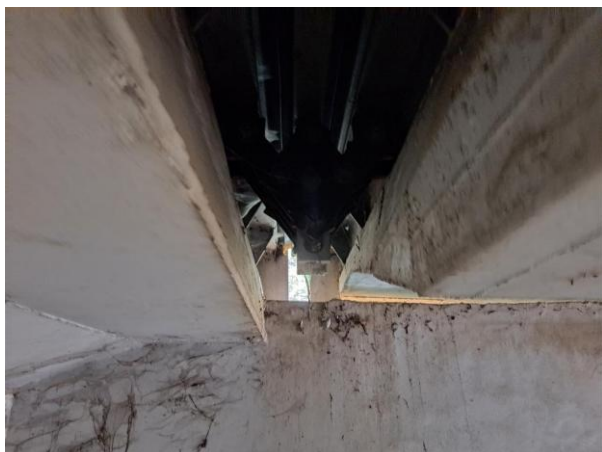
OP8\_mechanismus núžkového závěru

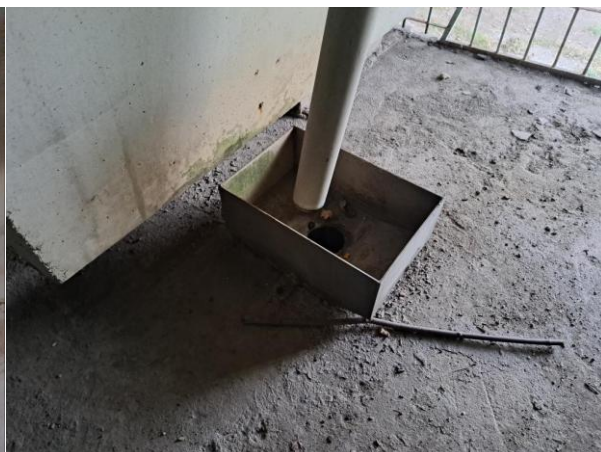
OP8\_detail odvodnění

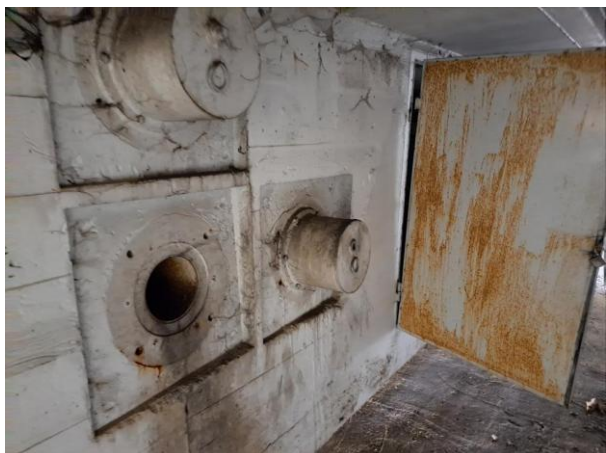
OP8\_detail kotevní oblasti\_vlevo
