Budova „J“, v areálu nemocnice – prostory v 1.PP, 1.NP

Vlhkostní průzkum zdiva

Stavba : Modernizace stravovacího provozu MN Dvůr Králové objekt „J“
Vrchlického 1504, 544 01 Dvůr Králové
prostory v 1.PP

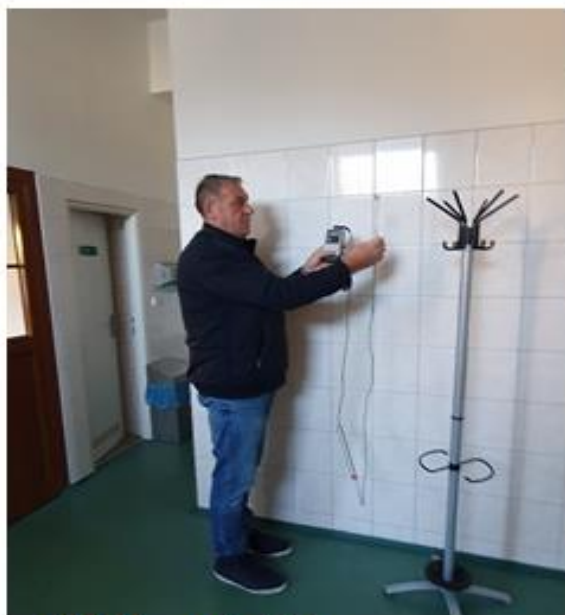
1A Jídelna, zavřené otvory

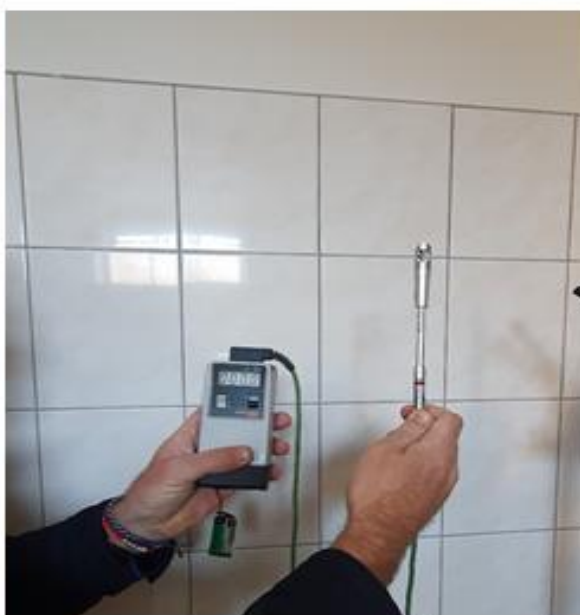
Teplota: 20,3°C rychlost proudění : 0,00m/s

1B Jídelna, okno na WC otevřeno (ventilačka) rychlost proudění 0,00 m/s

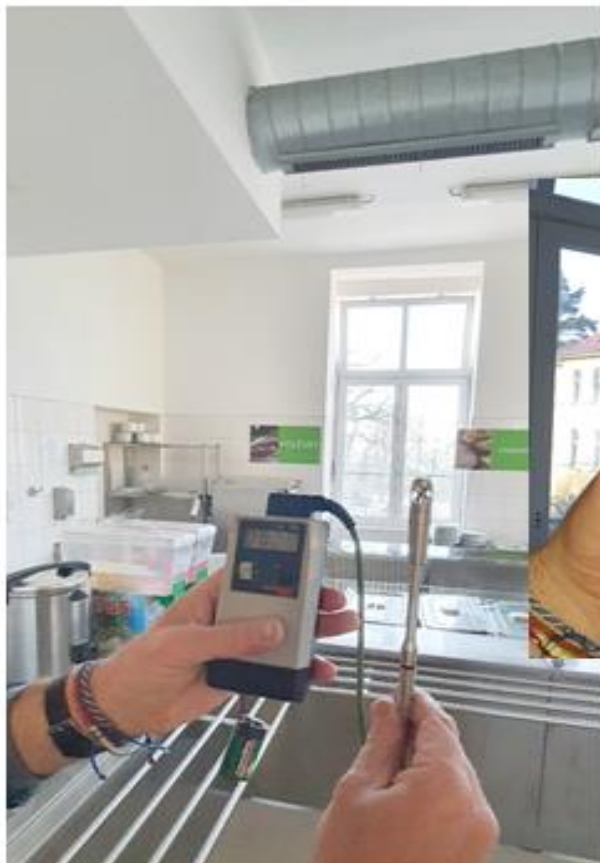
1E Výdejna, pod zapnutou ventilací
rychlost proudění 0,5 m/s

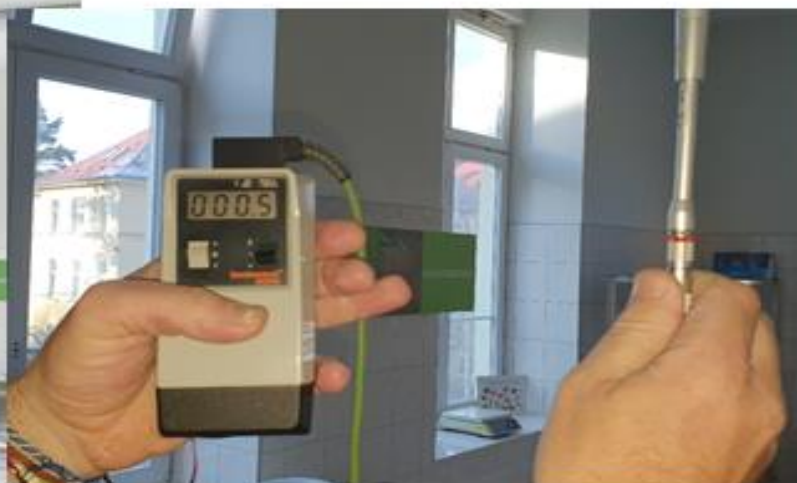
1F Výdejna, 1m od okna s otevřenou ventilačkou
rychlost proudění 0,00 m/s

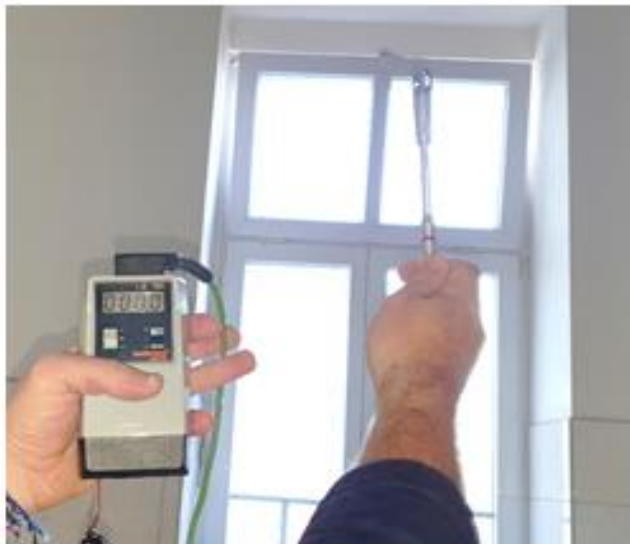
1G Výdejna, 1m od okna zapnuta ventilace
rychlost proudění 0,7 m/s

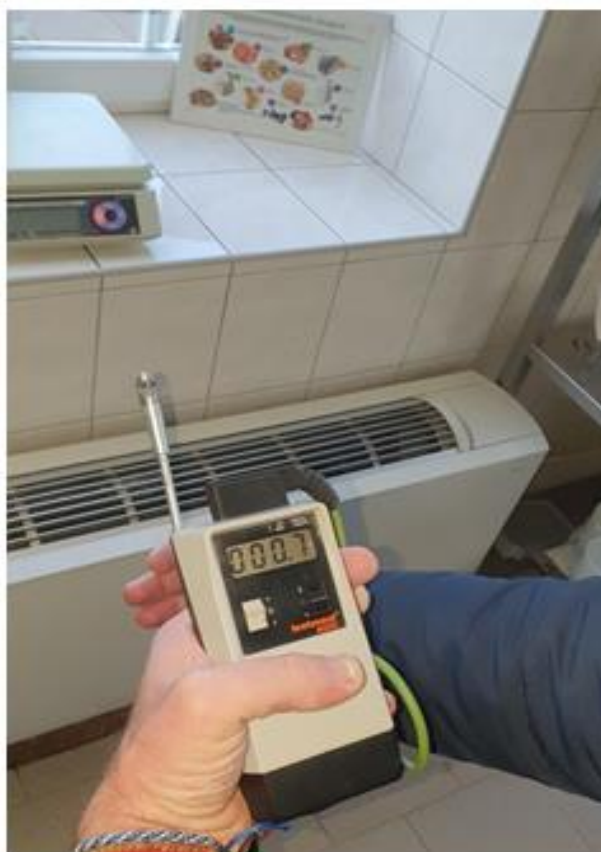
1H Kuchyně, se zapnutou ventilací rychlost
proudění 0,4 m/s. Teplota 21,9°C

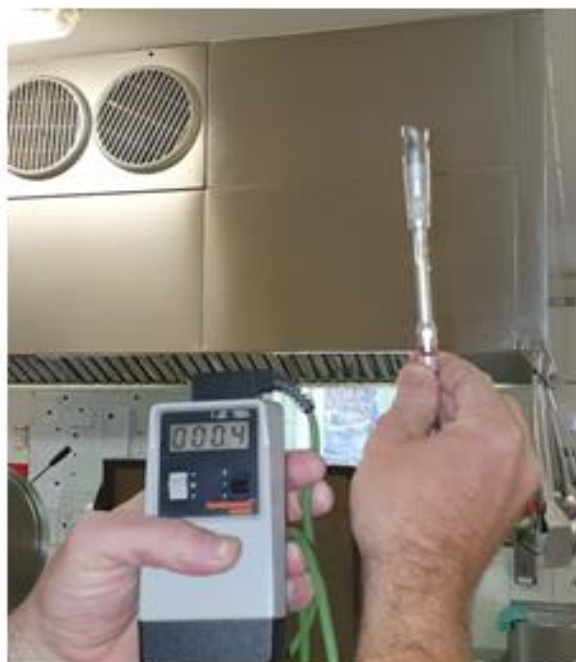
2A šatna ženy, výška 2,0 m, zapnuté odsávání v

podhledu, rychlost proudění 1,3 m/s teplota 19,3°C

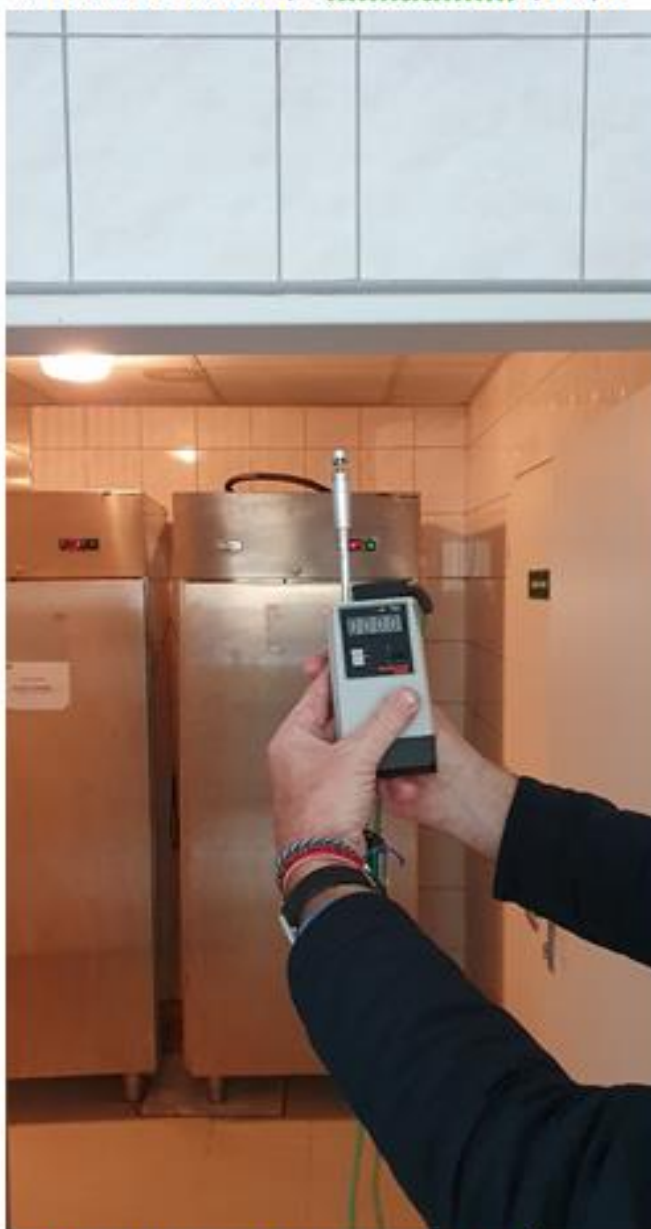
2G Sklad chodba, v 2,0m rychlost 0,0 m/s

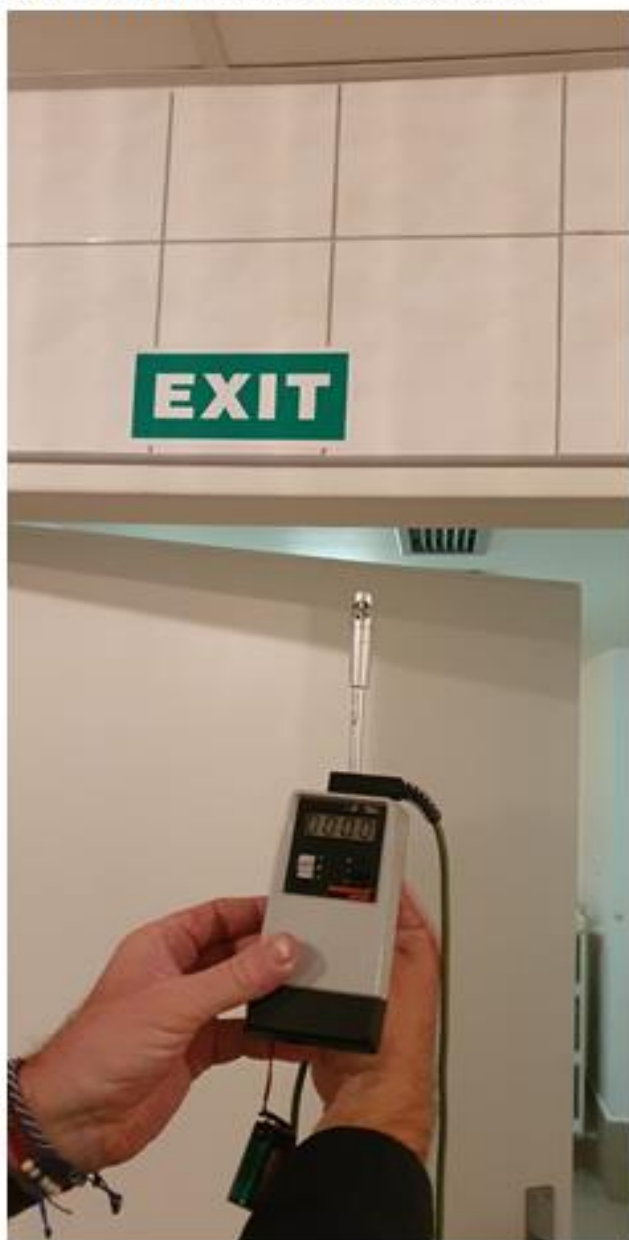
2H Sklad přípravna, v 1,5 m, rychlost 0,0 m/s

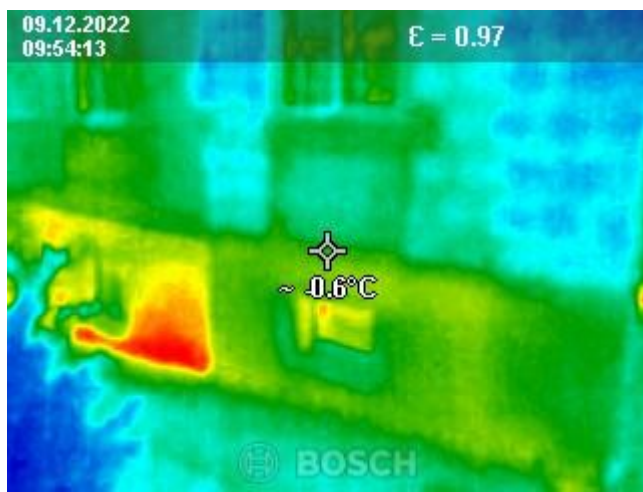
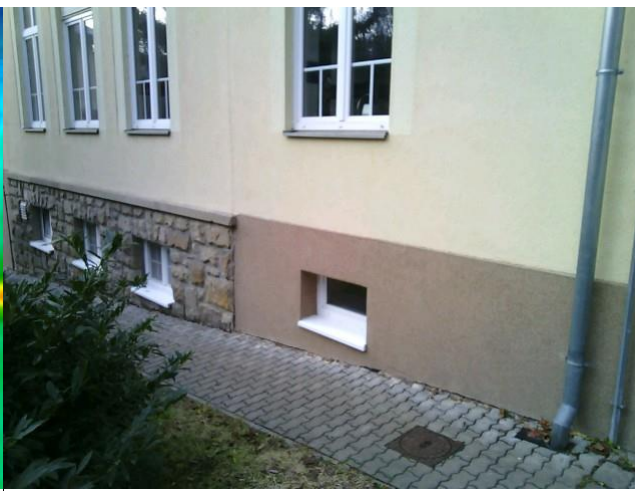
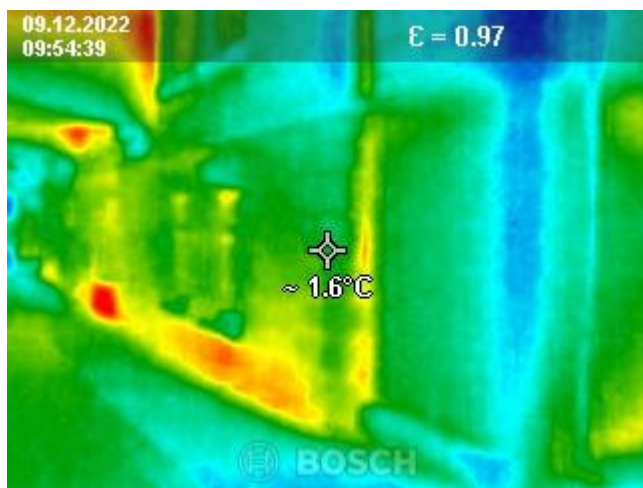
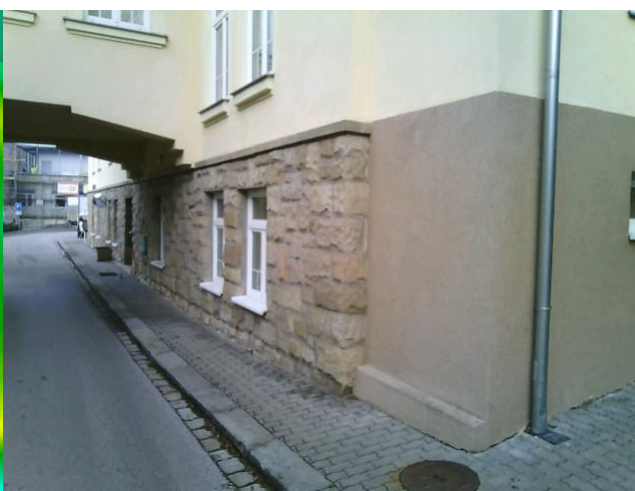
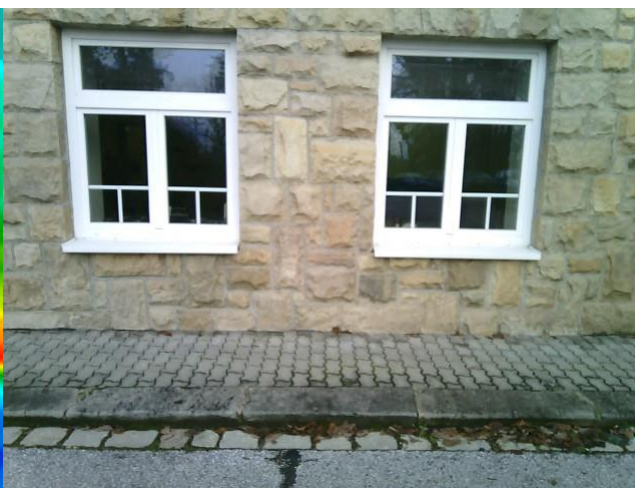
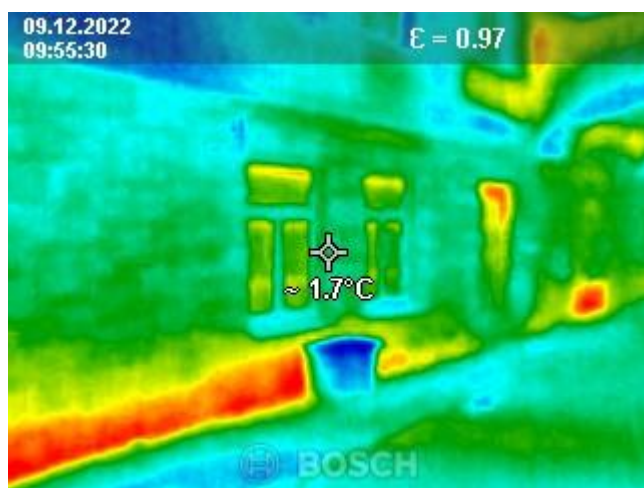
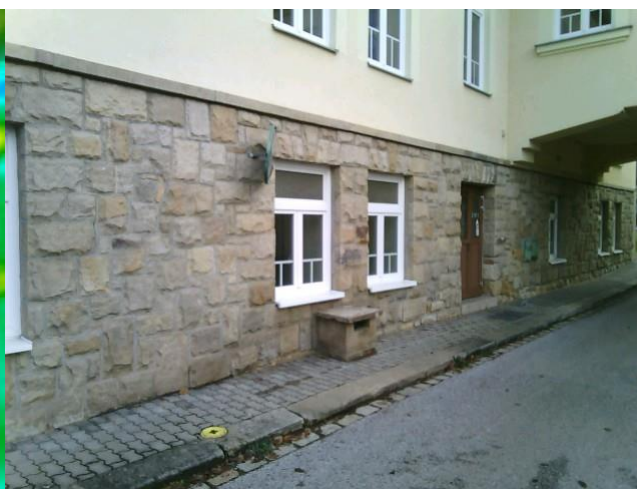
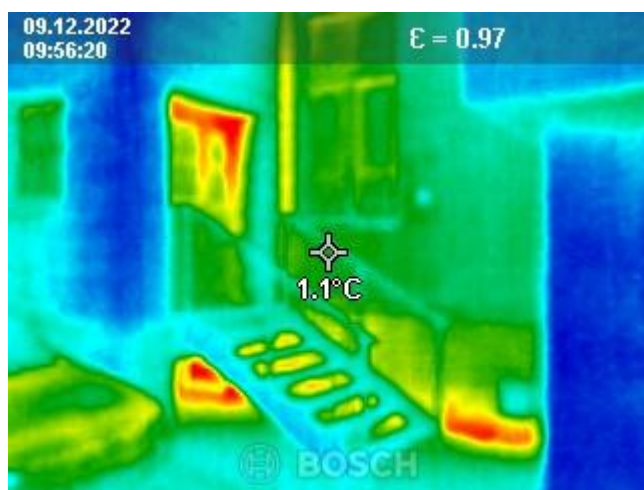
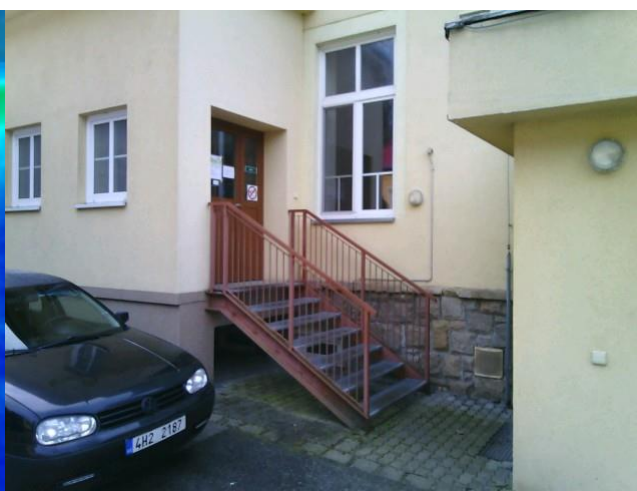
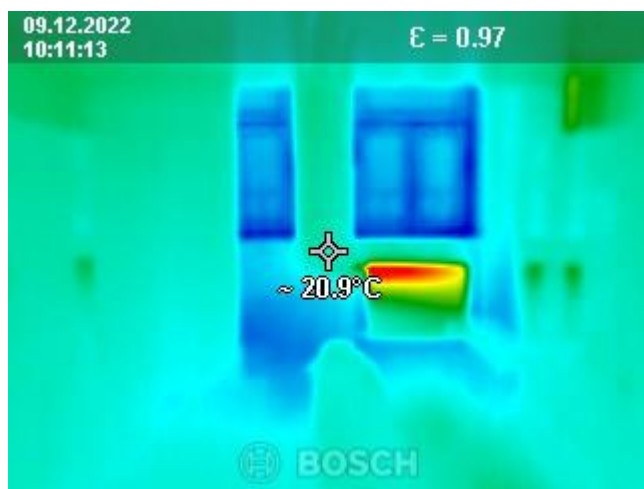
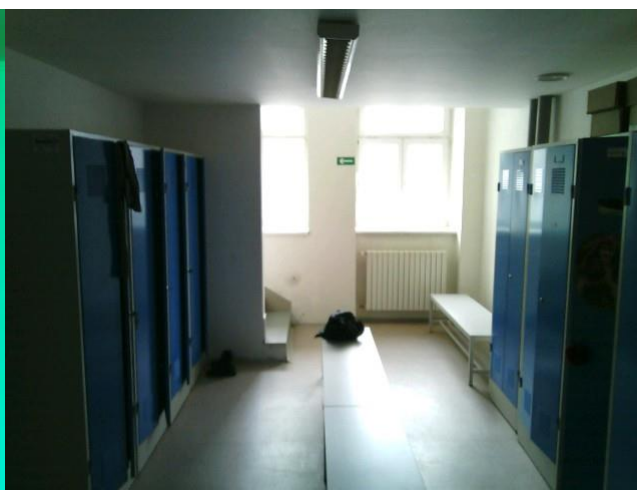
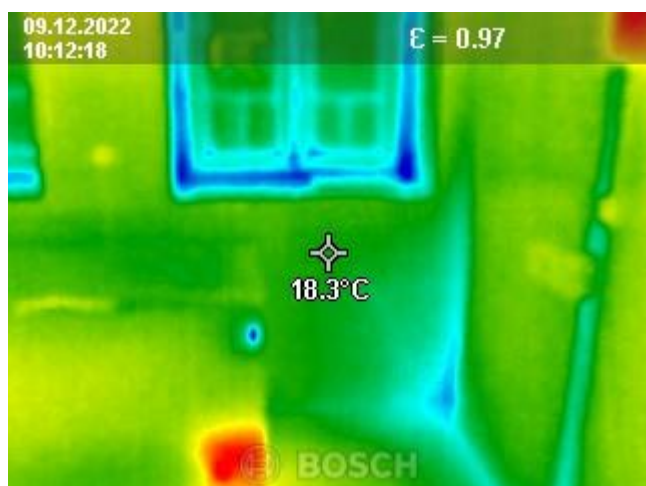
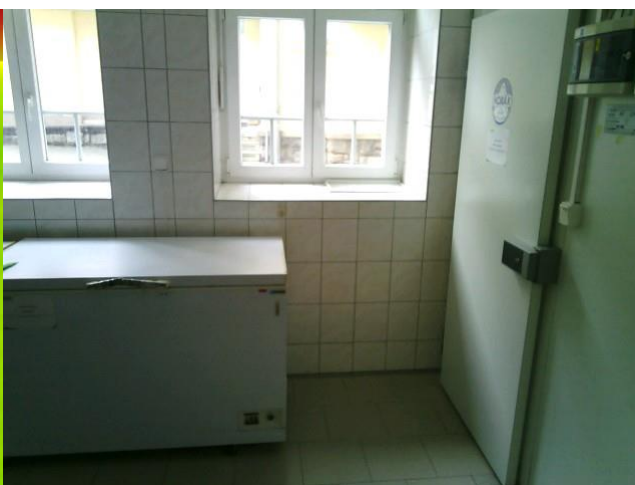
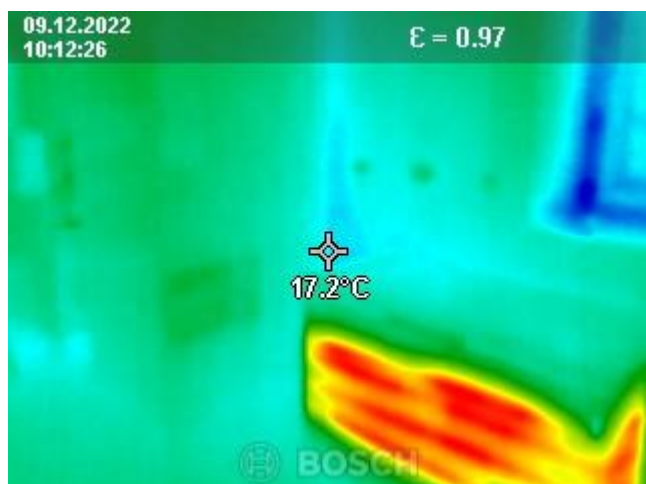
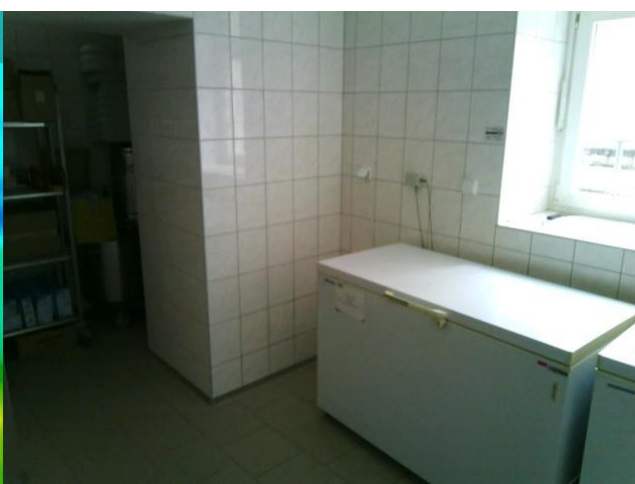
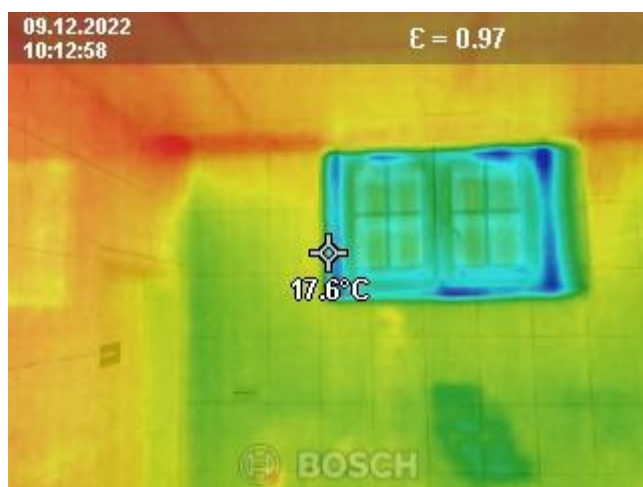
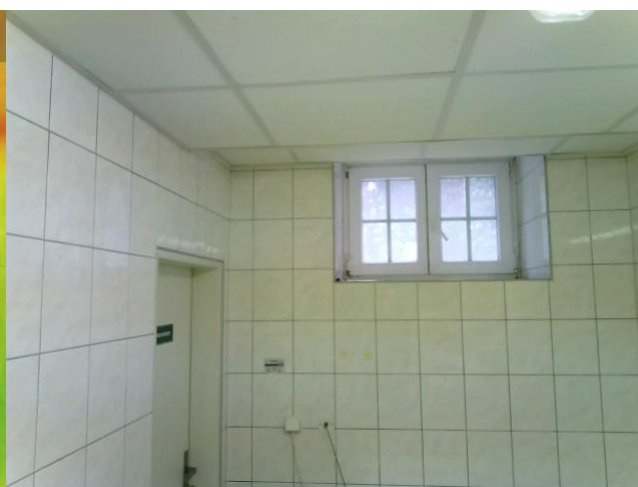
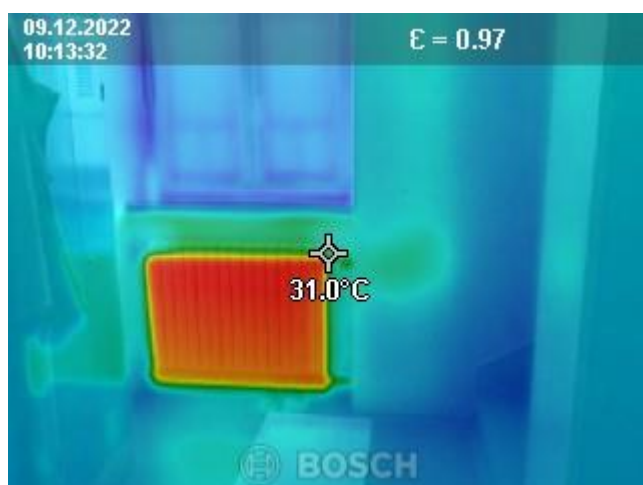
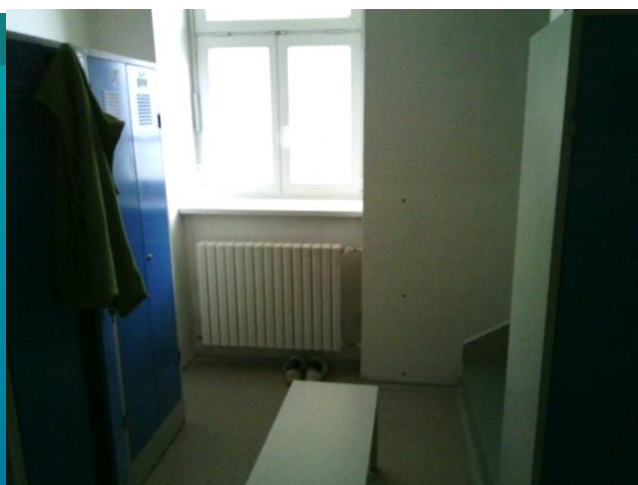
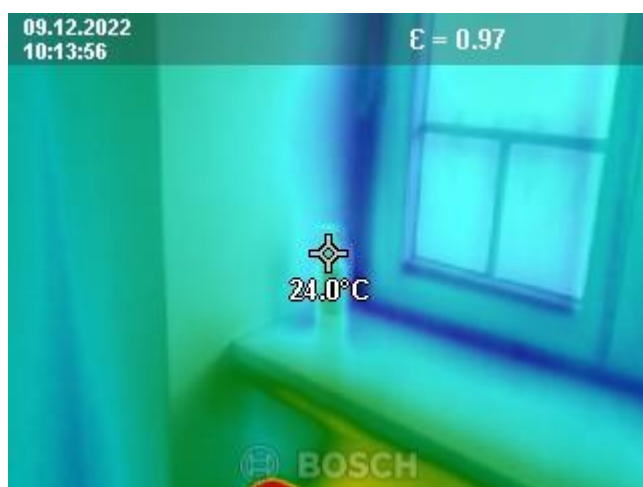
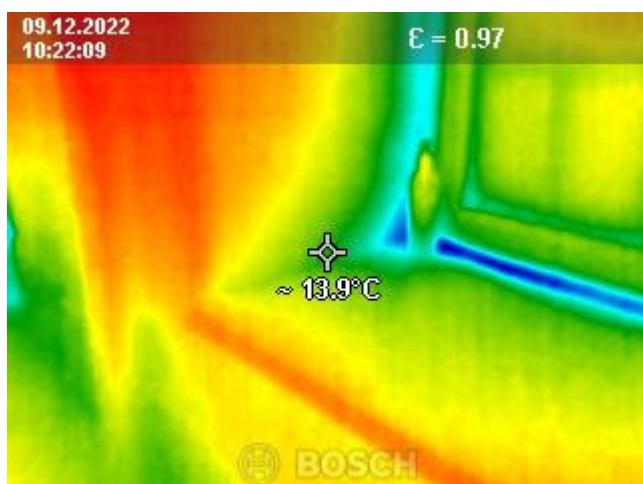
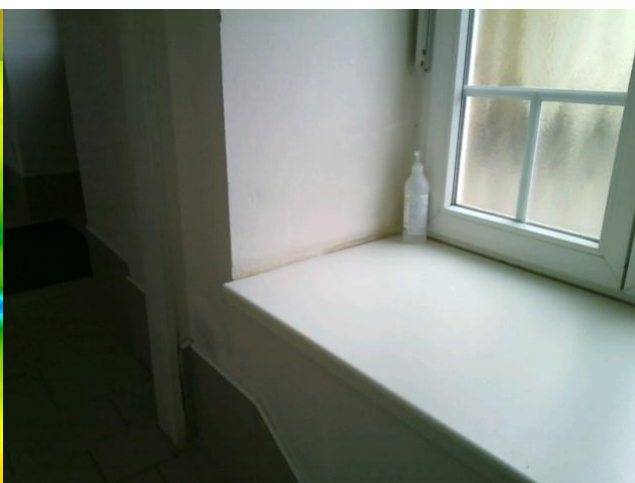
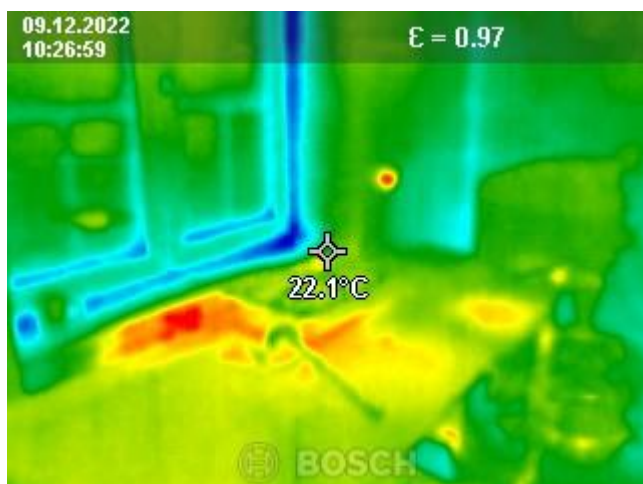
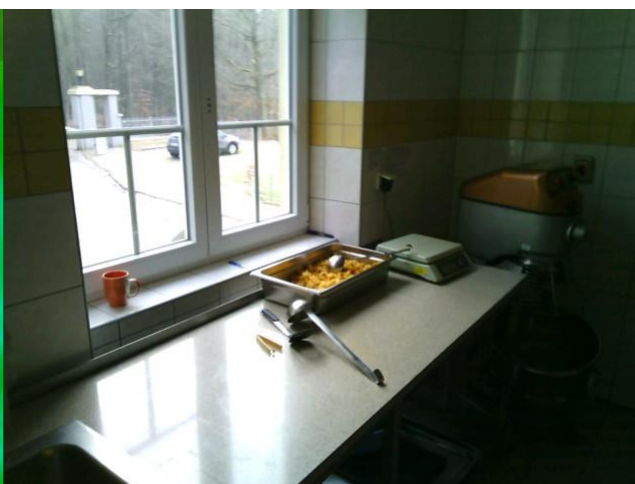
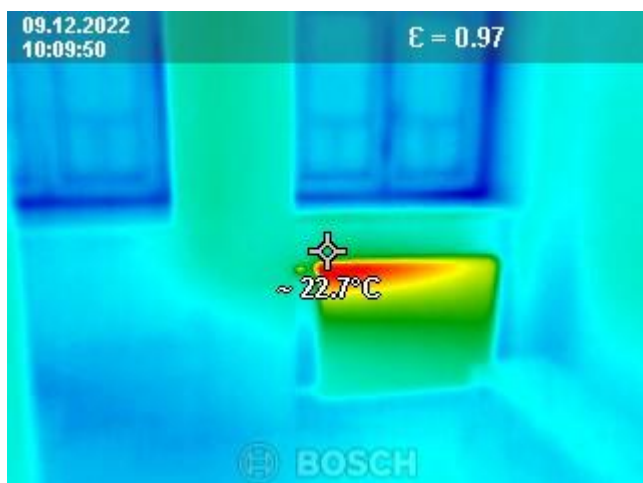
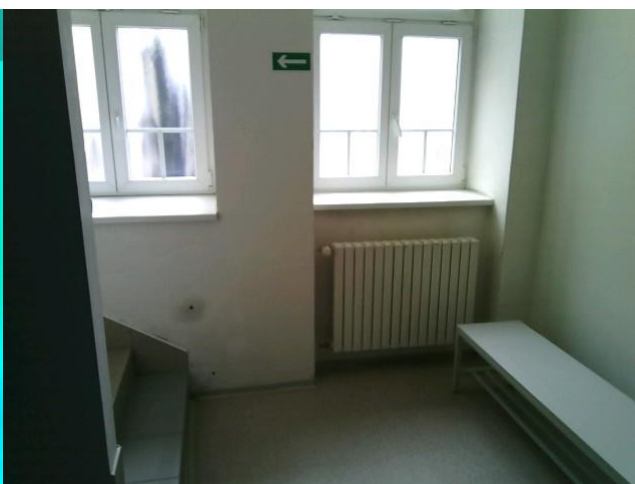
Příklady termosnímků objektu „J“ v areálu nemocnice ve Dvoře Králové :

Vlastní měření objektu „J“ v areálu nemocnice ve Dvoře Králové, probíhalo za ideálních klimatických podmínek. Kdy byly provedeny referenční měření – zde nebyly zaznamenány teplotní anomálie, jen u osazených plastových oken nutno konstatovat, že provedené ostění, nadpraží a parapety vykazují tepelné úniky konstrukcí.

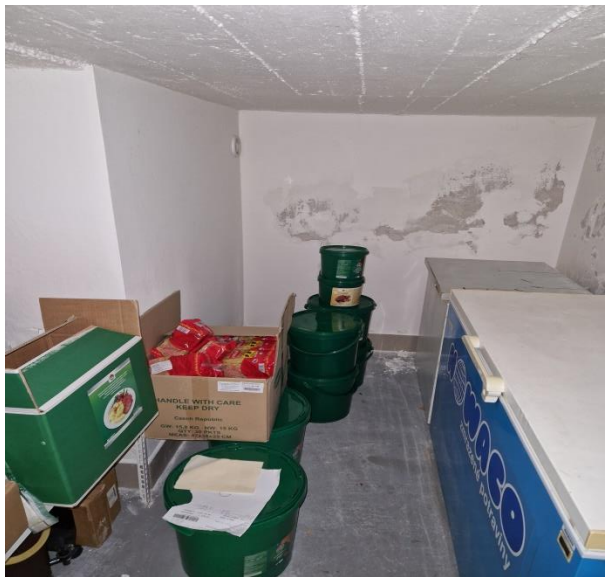
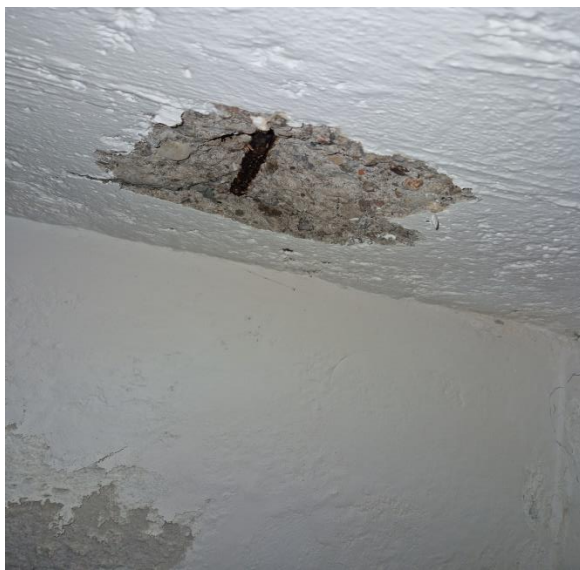
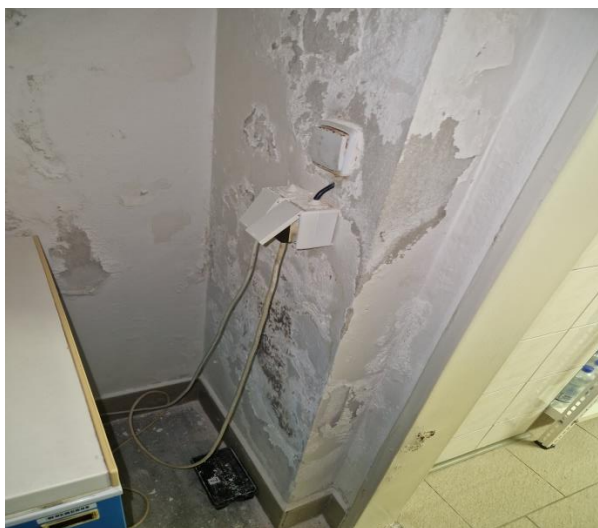
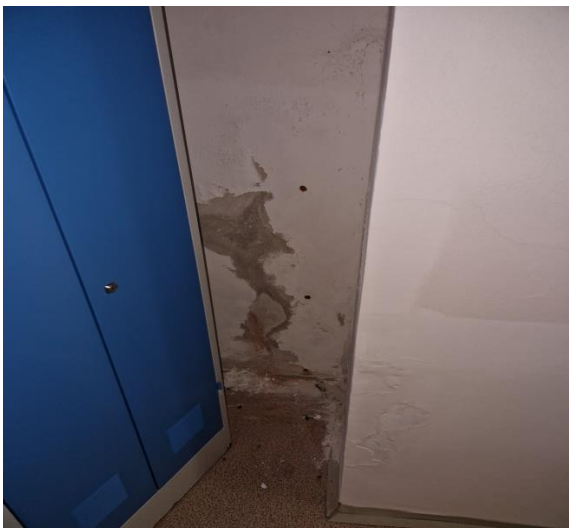
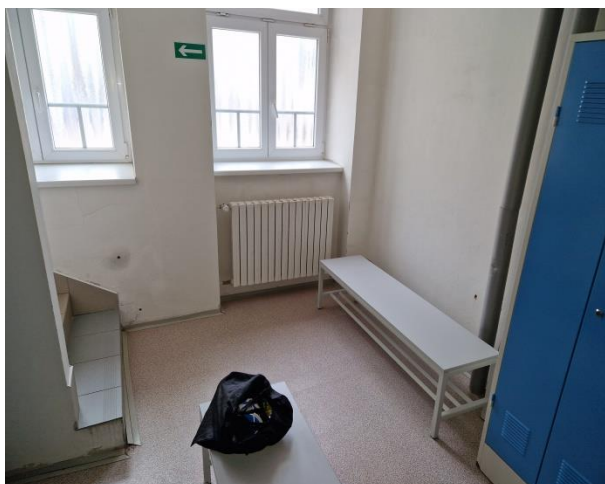
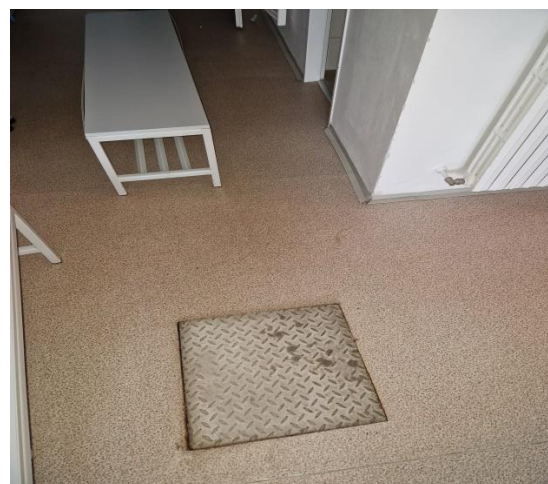
Fotodokumentace :

Dlouhodobé působení vlhkosti na stavební konstrukce se projevilo důsledky v podobě výrazné degradace omítek, rovněž v interiéru objektu jsou identifikovány výkvěty solí, degradace omítek. Omítky v suterénu jsou vlhkostně poškozeny v části půdorysu. Lokální poškození stávající ho pískovcového obkladu fasády objektu.

Zdivo je třeba sanovat metodou s radikálním odvlhčovacím účinkem. K tomuto požadavku vede především charakter užívání objektu, který vyžaduje zcela suché hygienicky nezávadné prostředí. Sanační opatření by měla směřovat k zamezení příčin projevů vlhkosti, a to především k odstranění stavebních poruch a výše popsaných příčin.

Součástí účinného sanačního systému musí být i řešení vzniklých důsledků v podobě zasolení zdiva vodorozpuštěnými solemi, a to aplikací vysoce porézních sanačních omítek. Celkovou pohodu prostředí pak bezesporu podpoří i důsledné a pravidelné větrání prostor s vlhkým a mokřým vnitřním prostředím, čímž se částečně eliminuje i vznik plísní.
