ZNALECKÝ POSUDEK

ZNALECKÝ ÚSTAV: Vysoké učení technické v Brně, Fakulta stavební
Veveří 331/95, 602 00 Brno
IČ: 00216305

PŘEDMĚT: Posouzení příčin poruch silnice II/308 HK, Slatina
– Černilov – hranice okresu Rychnov nad
Kněžnou, I. a II. Etapa

DATUM: 22. 05. 2023

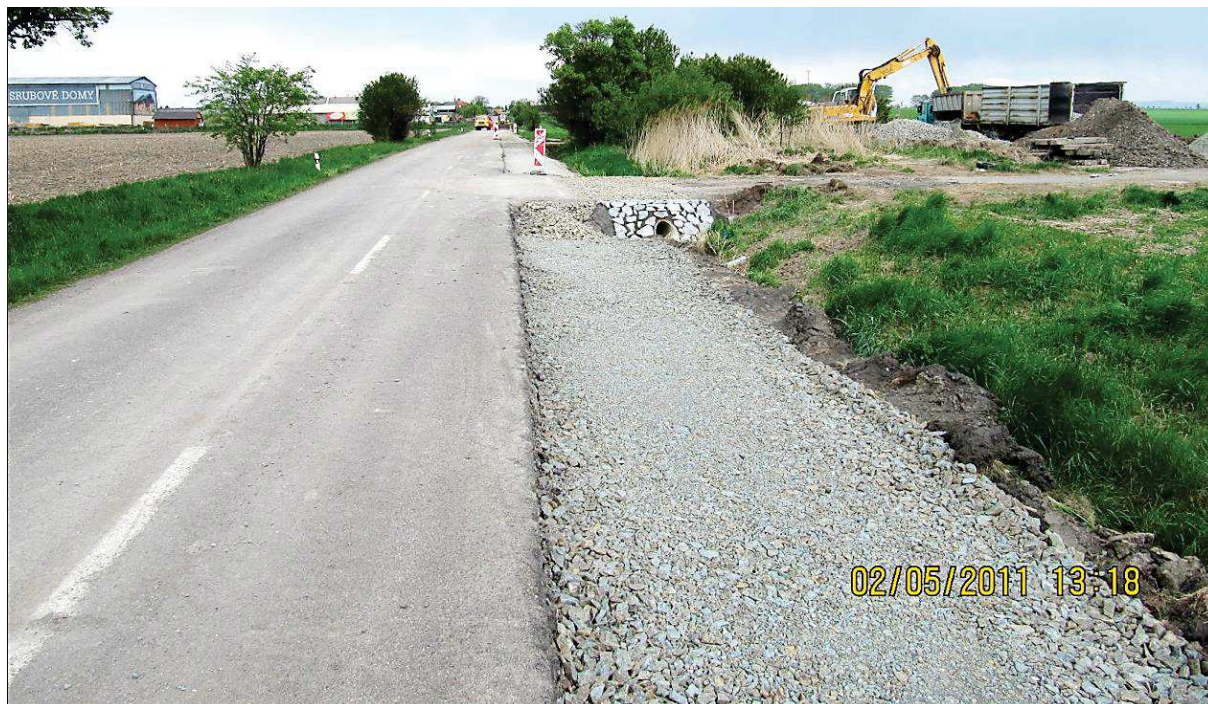
Obrázek 15 - Aktivní zóna stavby z roku 2011 ze štěrkodrti je provedena na šířku až ke hraně příkopu

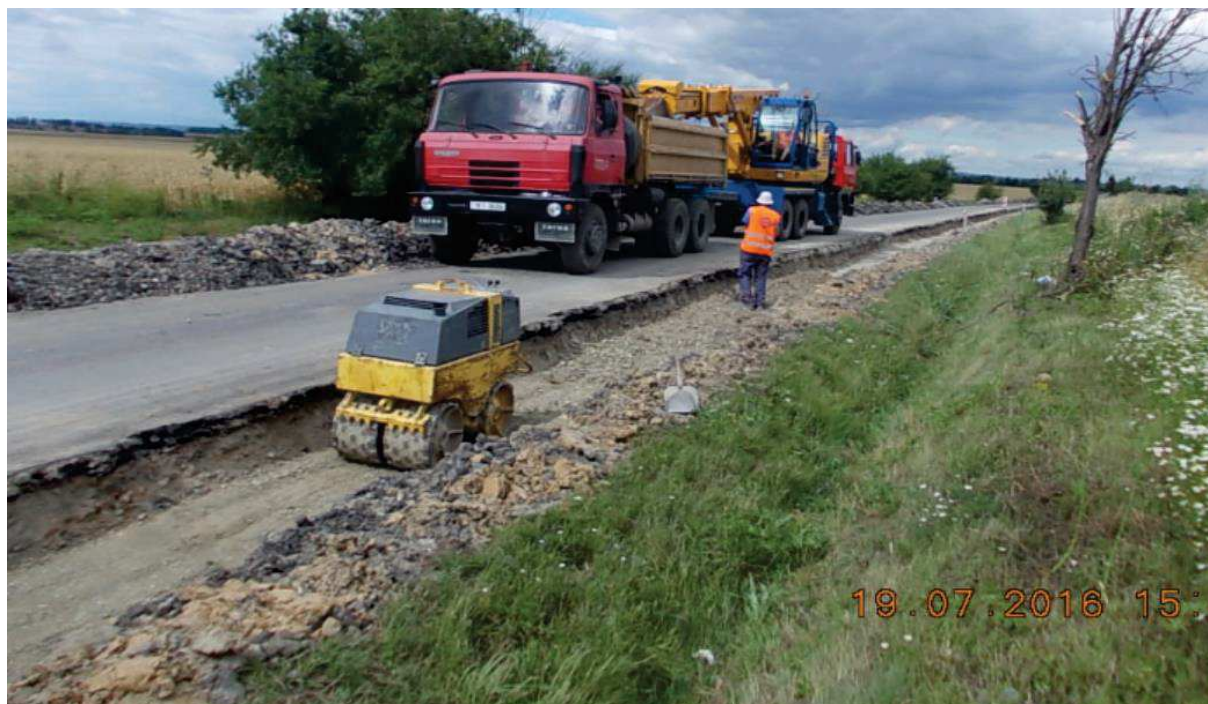
Obrázek 16 - Aktivní zóna stavby z roku 2016 je úzká mezi výkopem a příkopem zůstává původní zemina, řešení nemůže zajistit odtok vody z aktivní zóny.

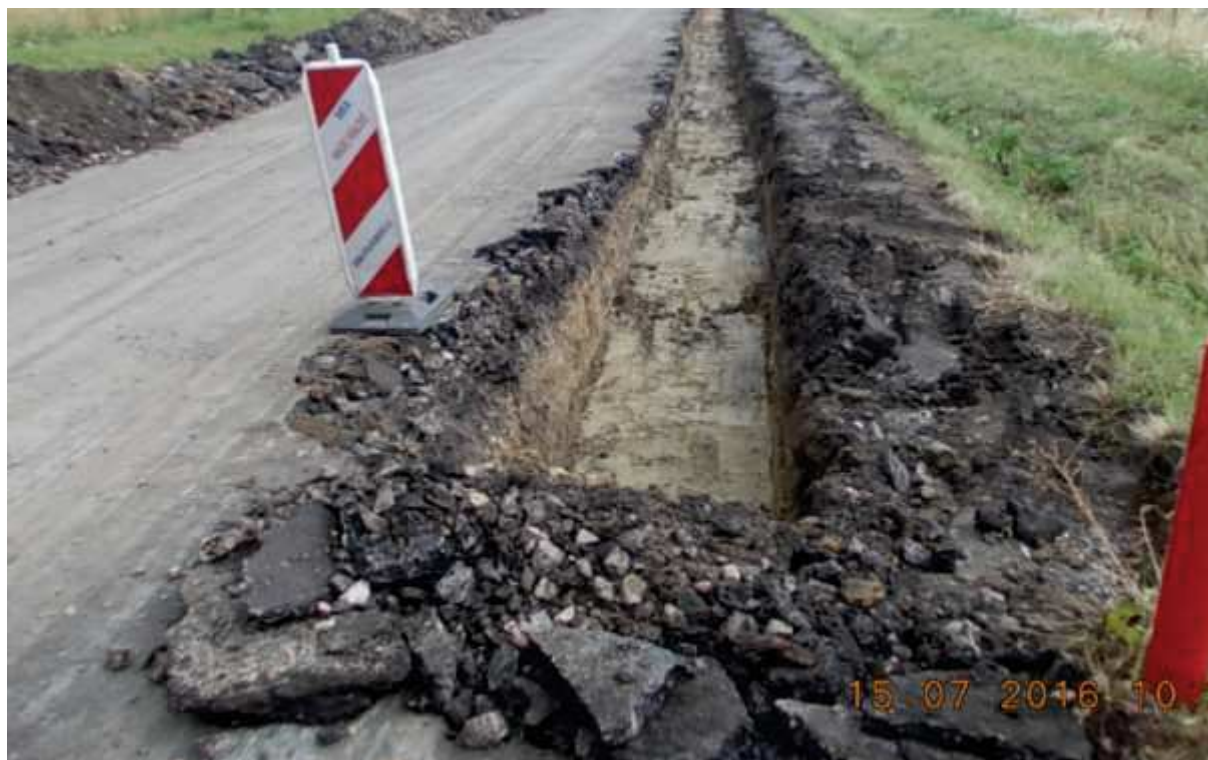
Rýha pro provedení rekonstrukce vozovky okrajů silnice bez zajištění odvodnění podloží (napojení na příkop). Ve vzorovém příčném řezu je odstranění vrstev až do příkopu, který zajišťí odvodnění podloží

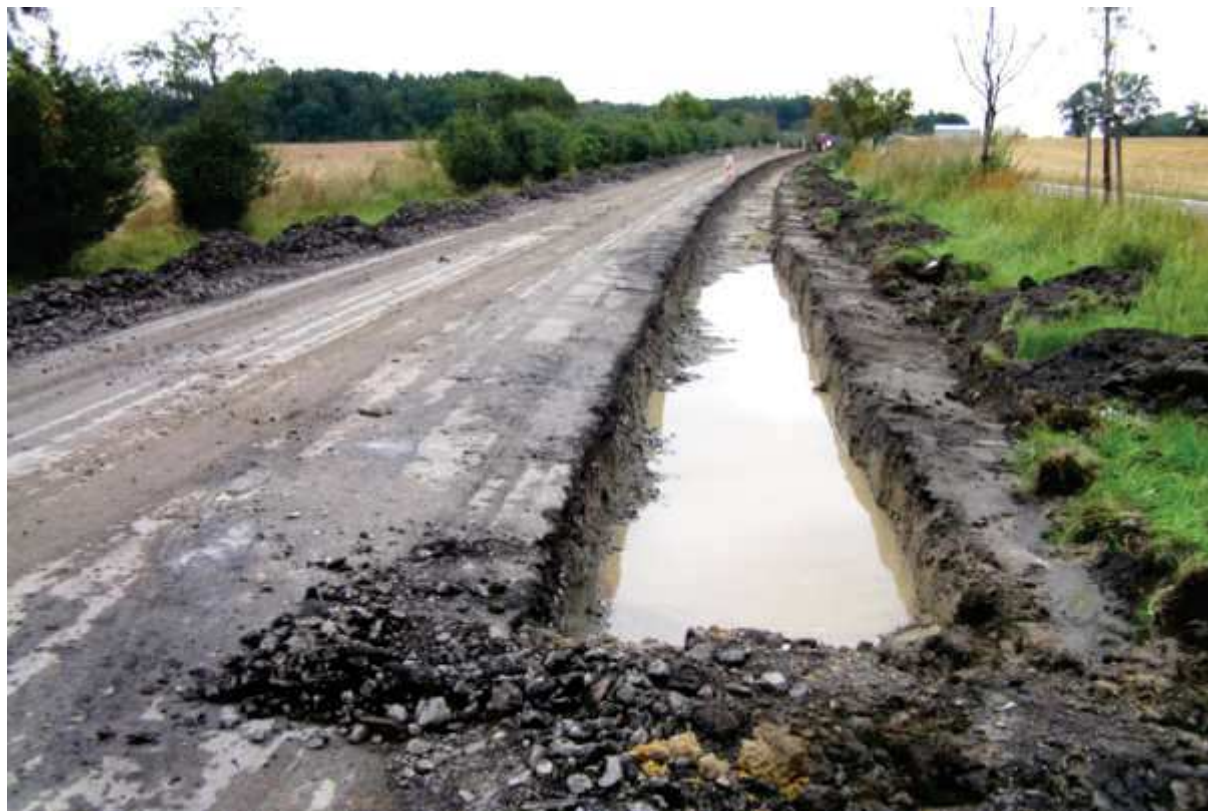
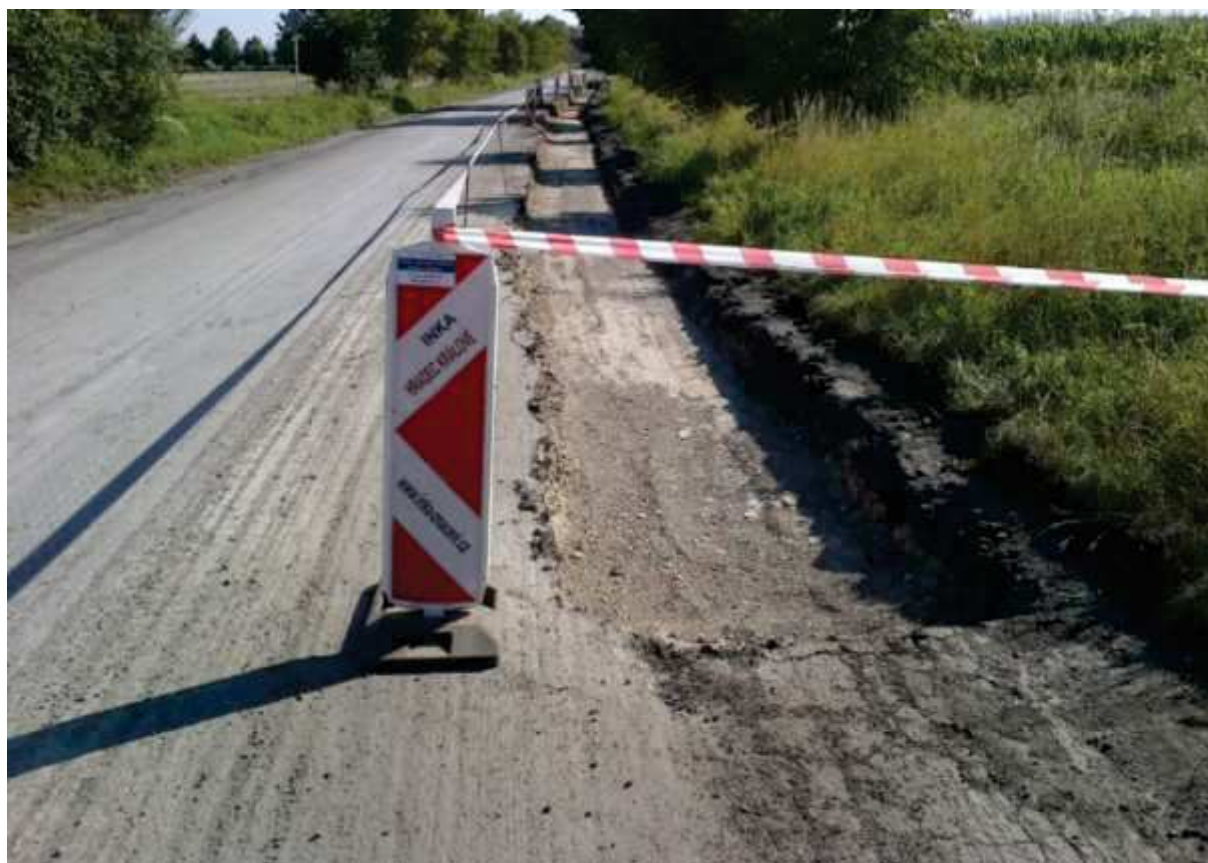
Rýha pro provedení rekonstrukce vozovky okrajů silnice bez zajištění odvodnění podloží

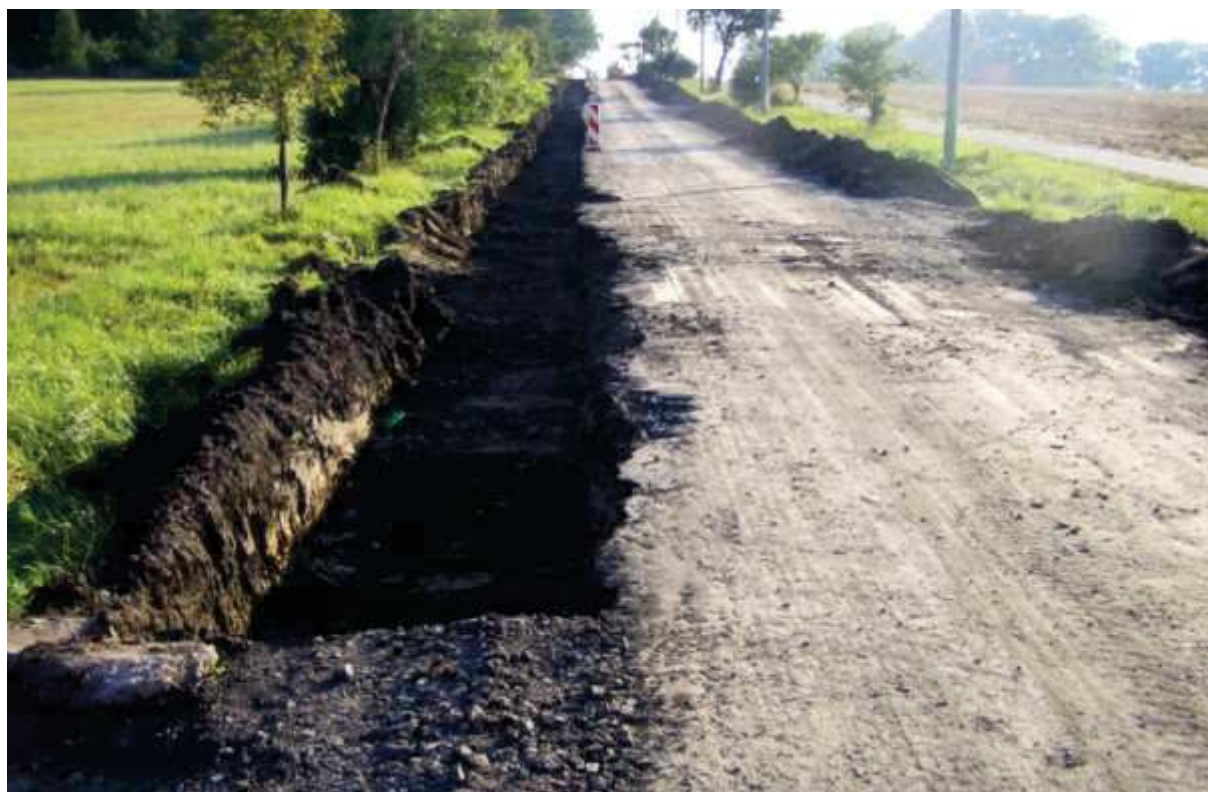
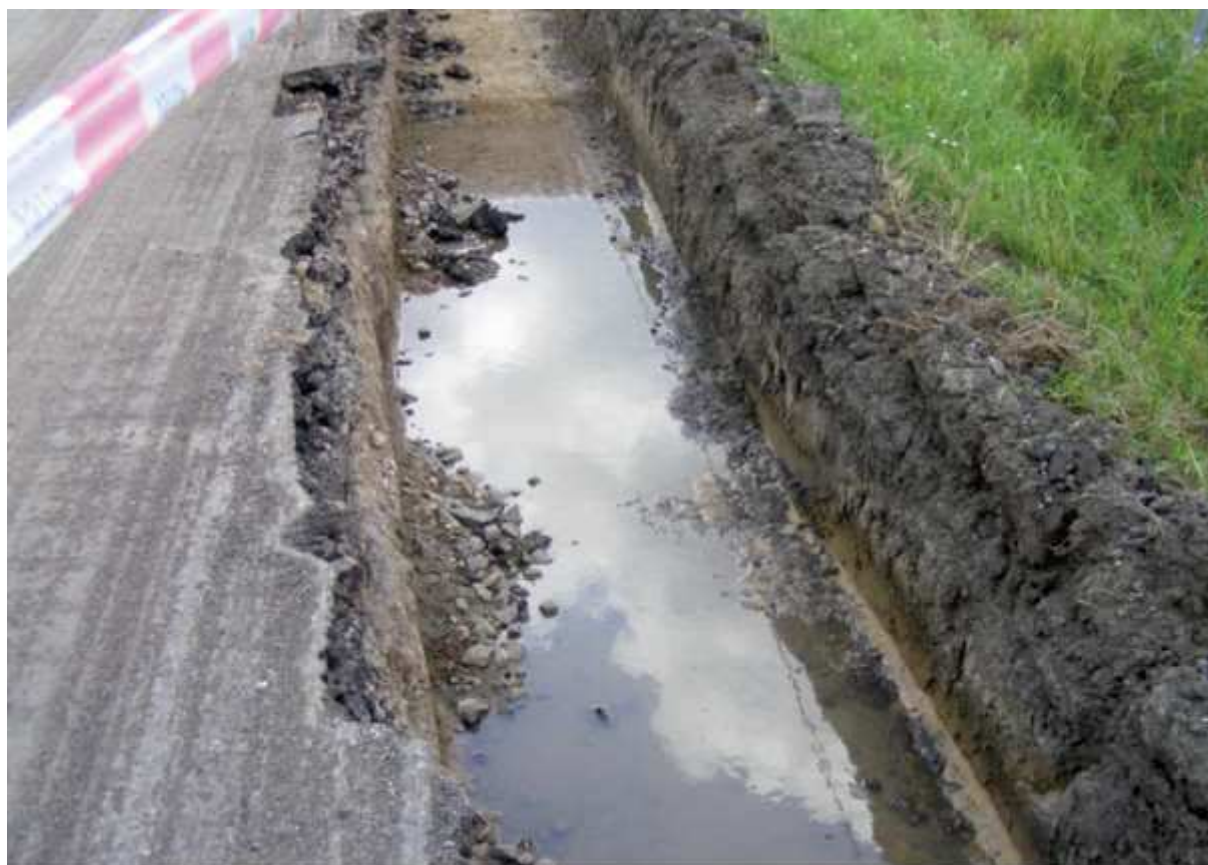
Rýha pro provedení rekonstrukce vozovky okrajů silnice bez zajištění odvodnění podloží, výskyt povrchové vody jak v podloží, tak propustné sanační vrstvě

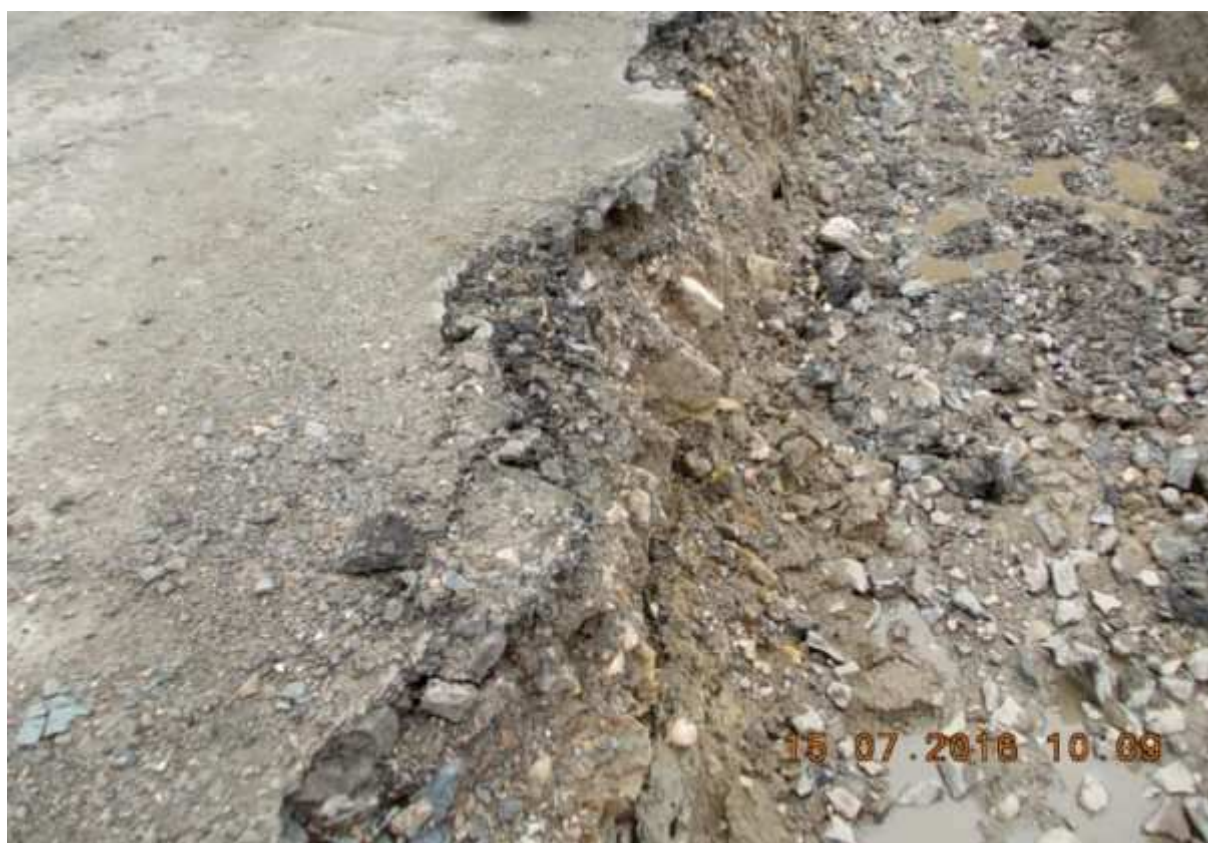
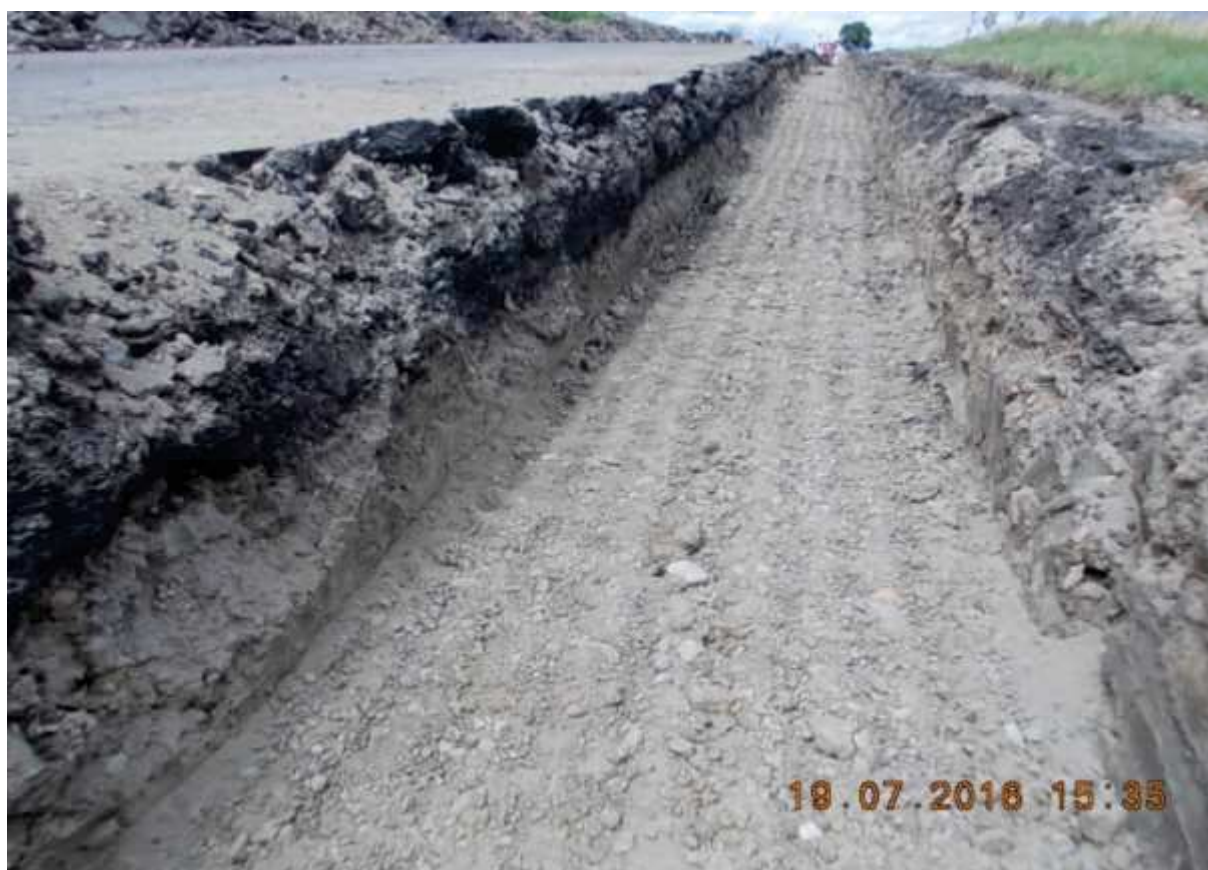
Sanace rýhy vhodným nenamrzavým materiálem v okraji silnice bez zajištění odvodnění

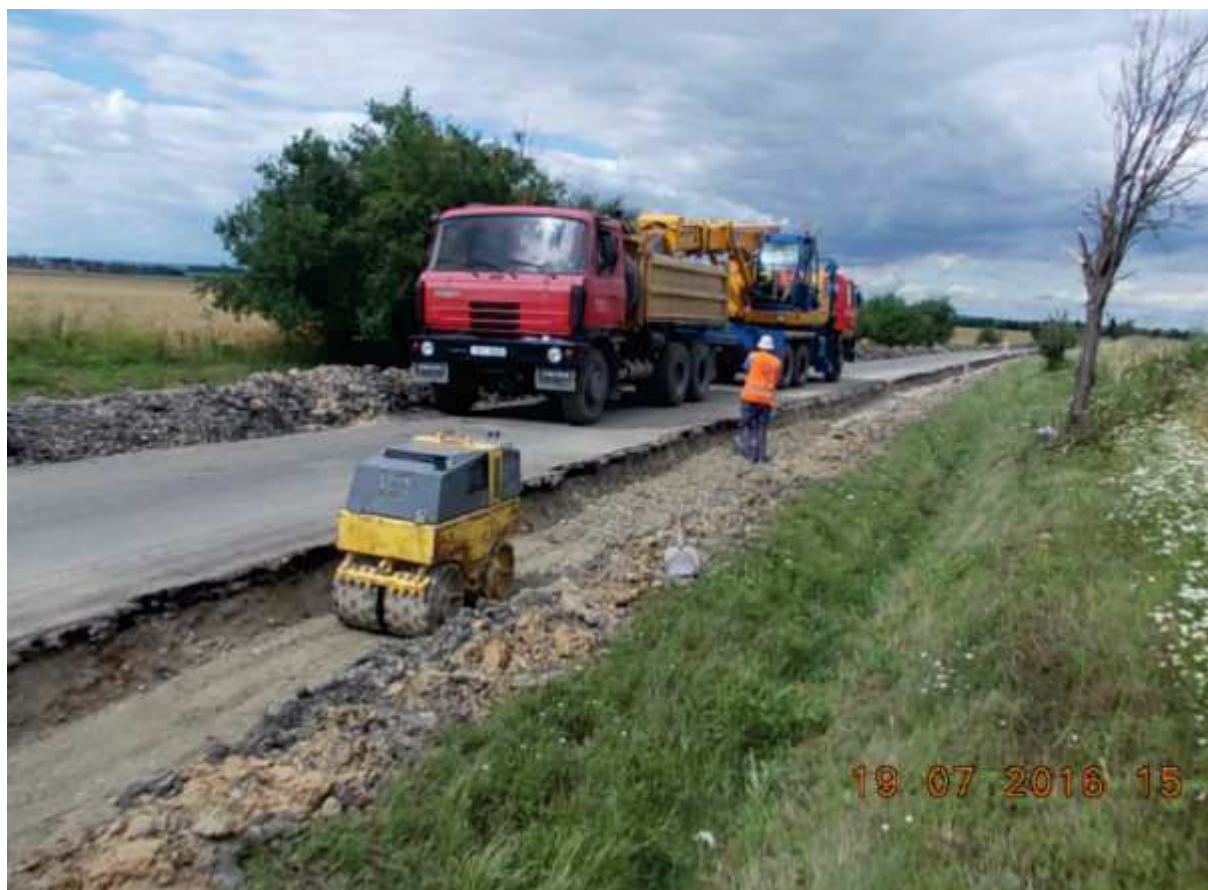
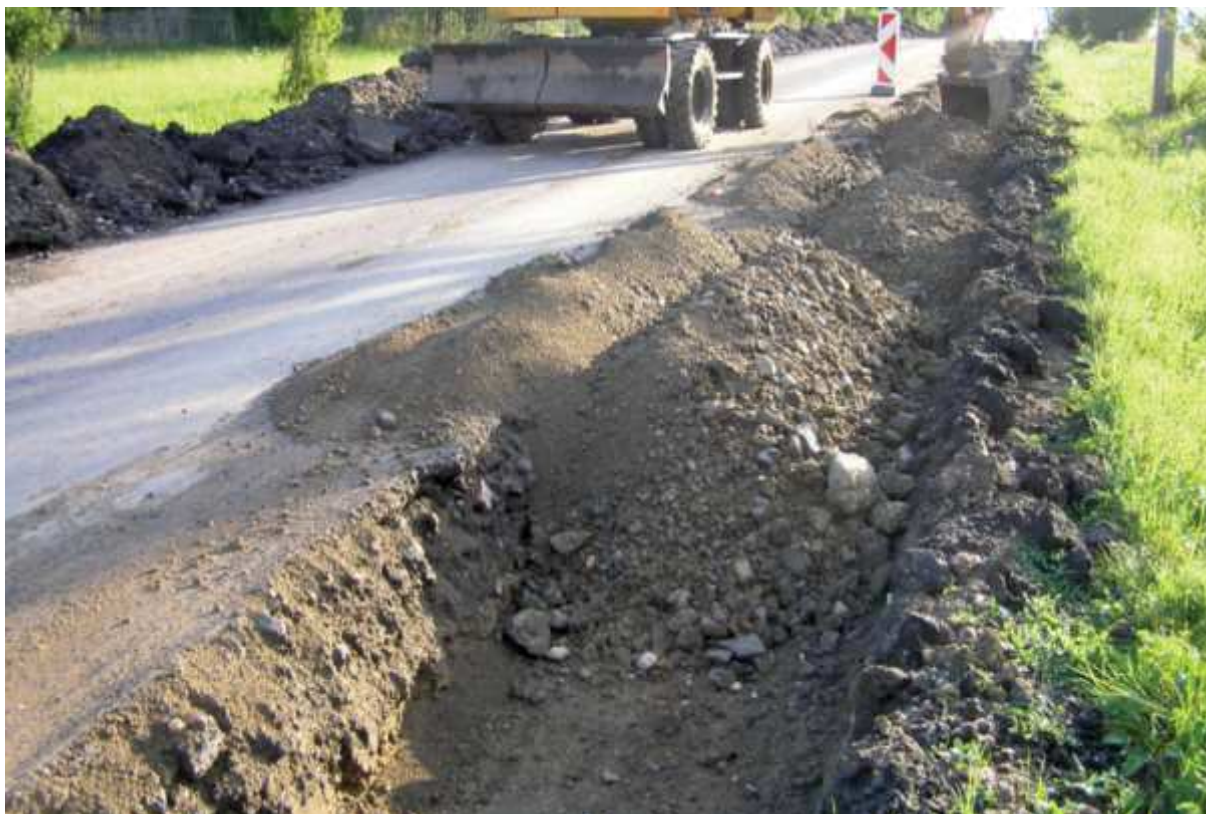
Výstavba vozovky v rýze v okraji silnice bez zajištění odvodnění, dole poslední vrstva v rýze neznámého původu

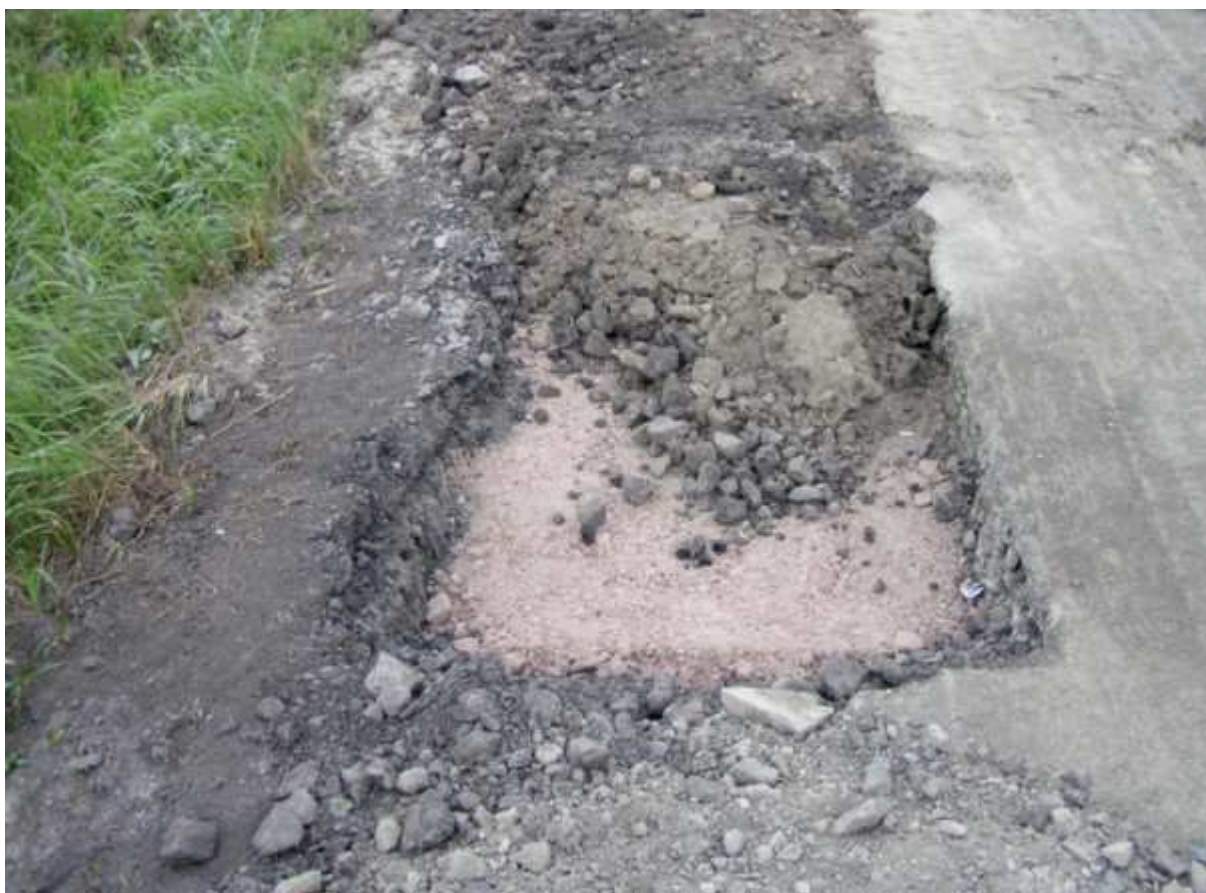
Úprava nevhodné zeminy na hrázce pojivem GEOSOL C50 a její zabudování do rýhy

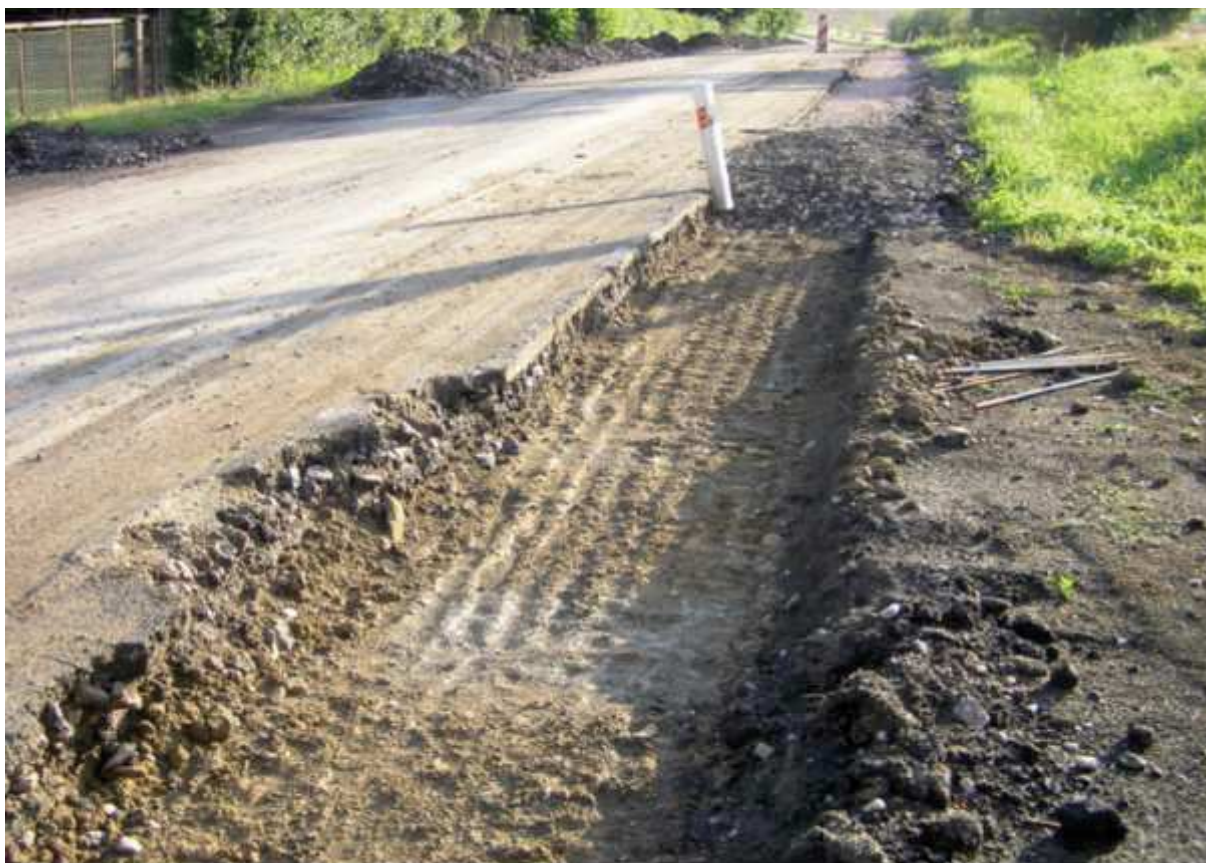
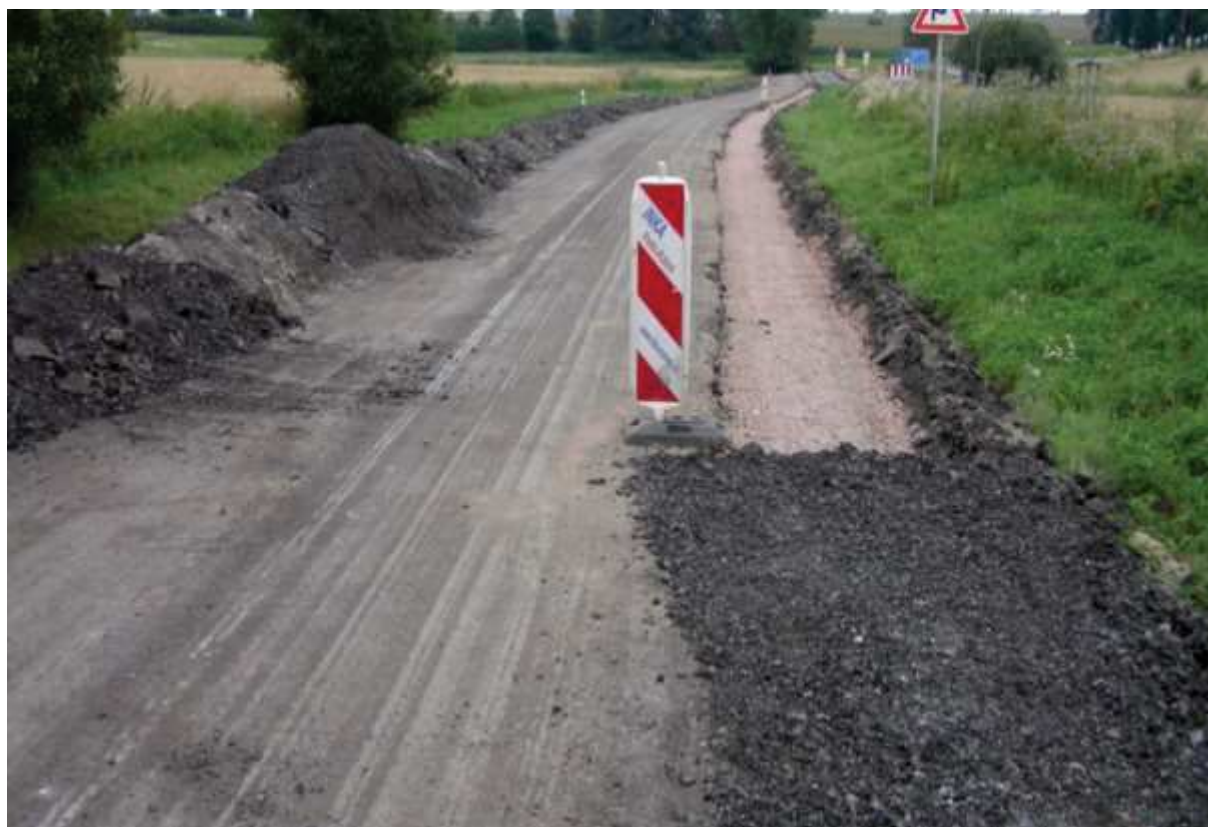
Výstavba vozovky v rýze v okraji silnice horní vrstva recyklátu

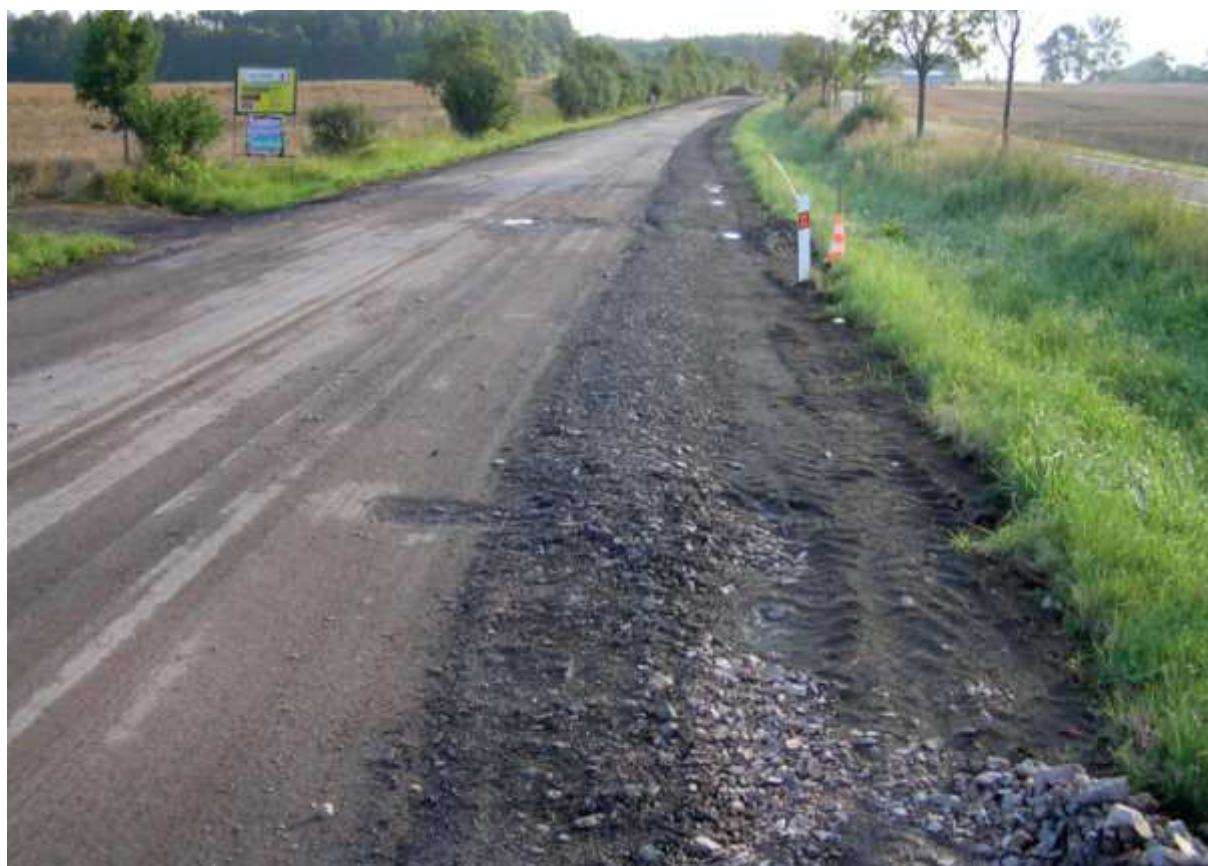
Správně provedený výkop až ke svahu zářezu, ale zřejmě se zde nepodaří umístit příkop, měla by zde být použita podélná drenáž

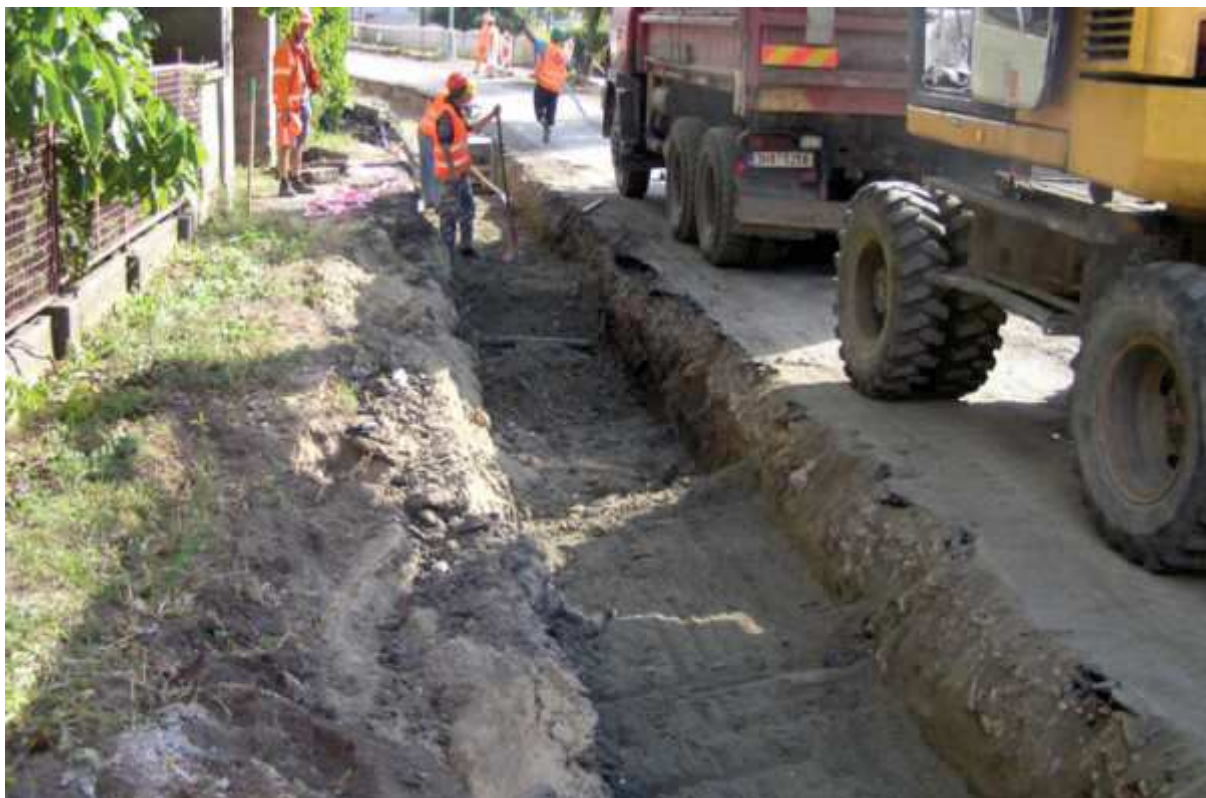
Měla by zde být podélná drenáž, ale nic tomu nenasvědčuje

Výkop rýhy při opravách poruch vozovky uvedený na stránce 10 dokladuje, že výkop nezasahuje ani celou šířku vozovky. Znamená to, podloží pod okrajem vozovky včetně obrubníku nebylo sanováno a podpovrchová voda nebyla z pod vozovky odvedena.

To jsou hlavní příčiny poruch v průtahu obcí Černilov

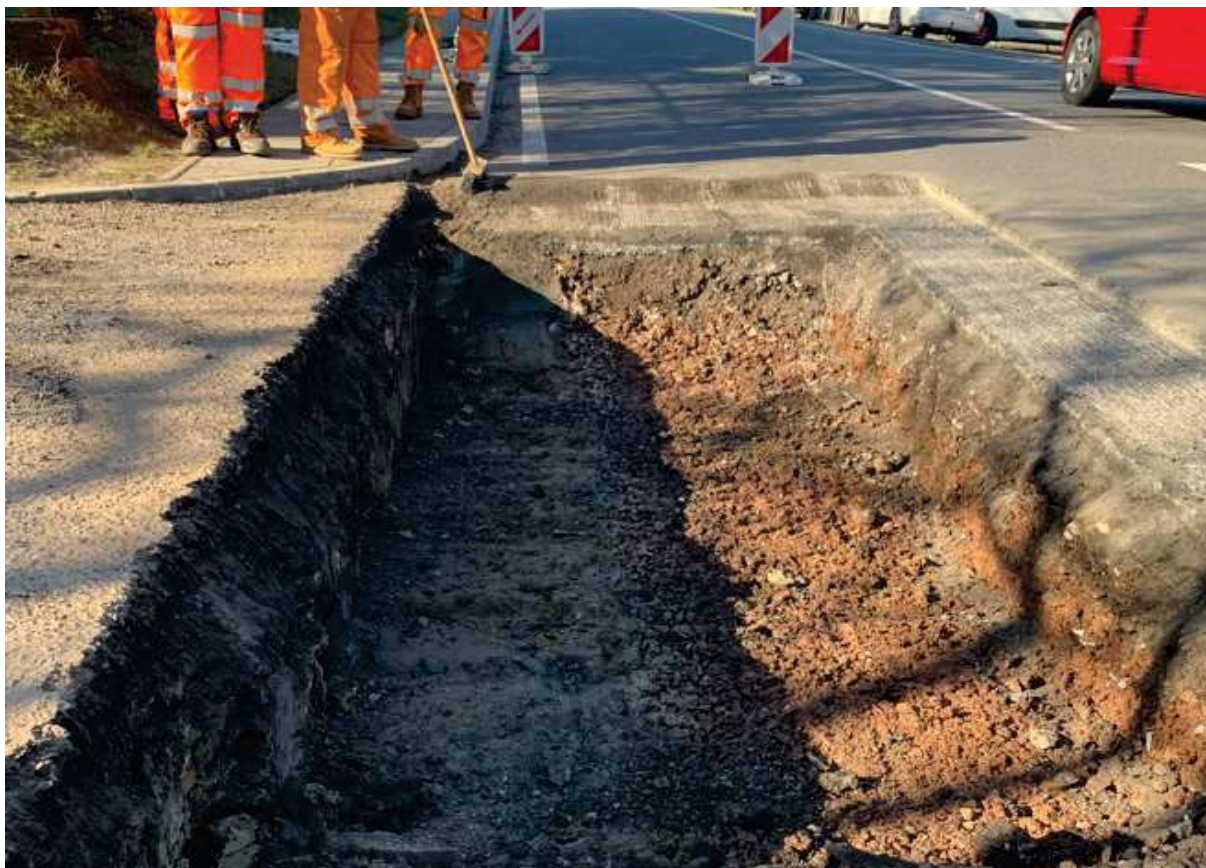
Podélná drenáž v průtahu obcí Černilov (schémata 3 až 6) měla být umístěna vpravo od km 7,72 až 7,938 a vlevo od km 7,790 až 7,938.

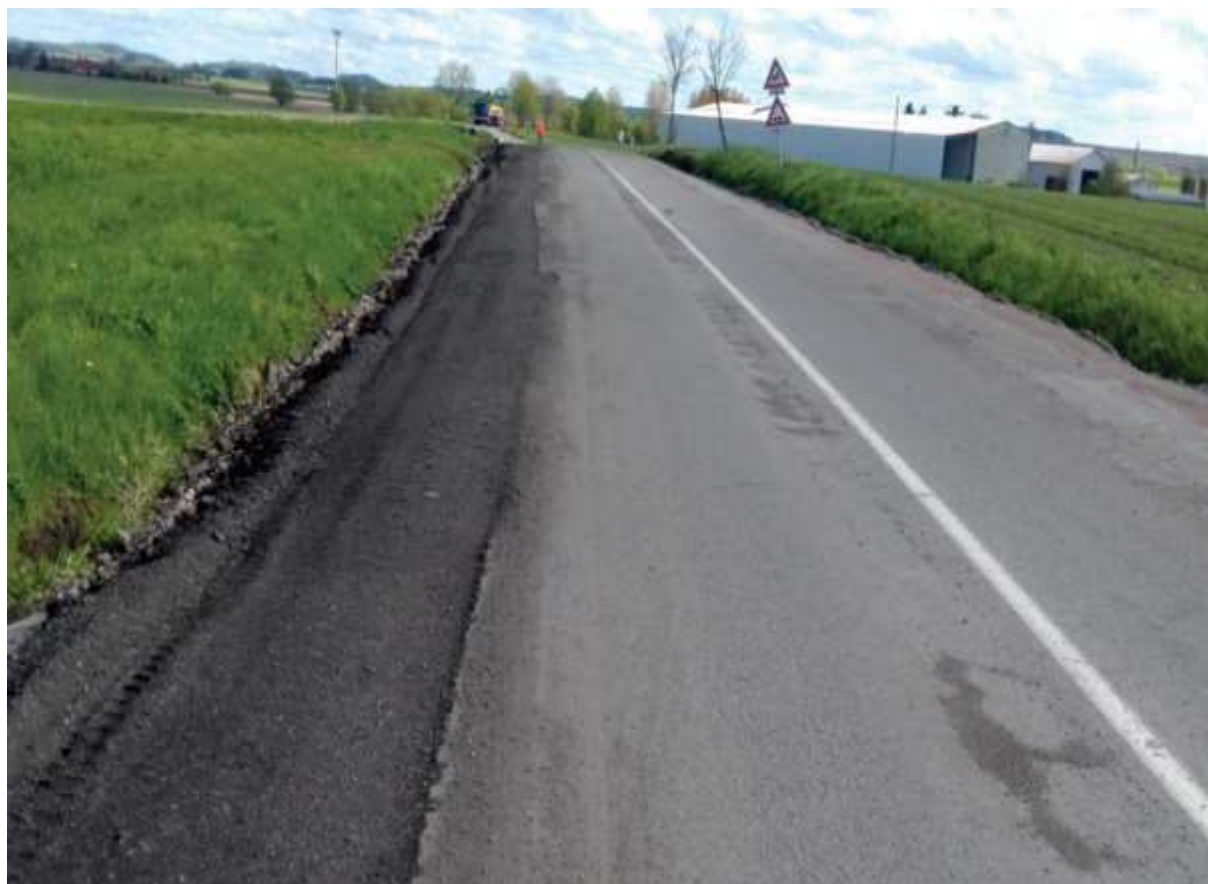
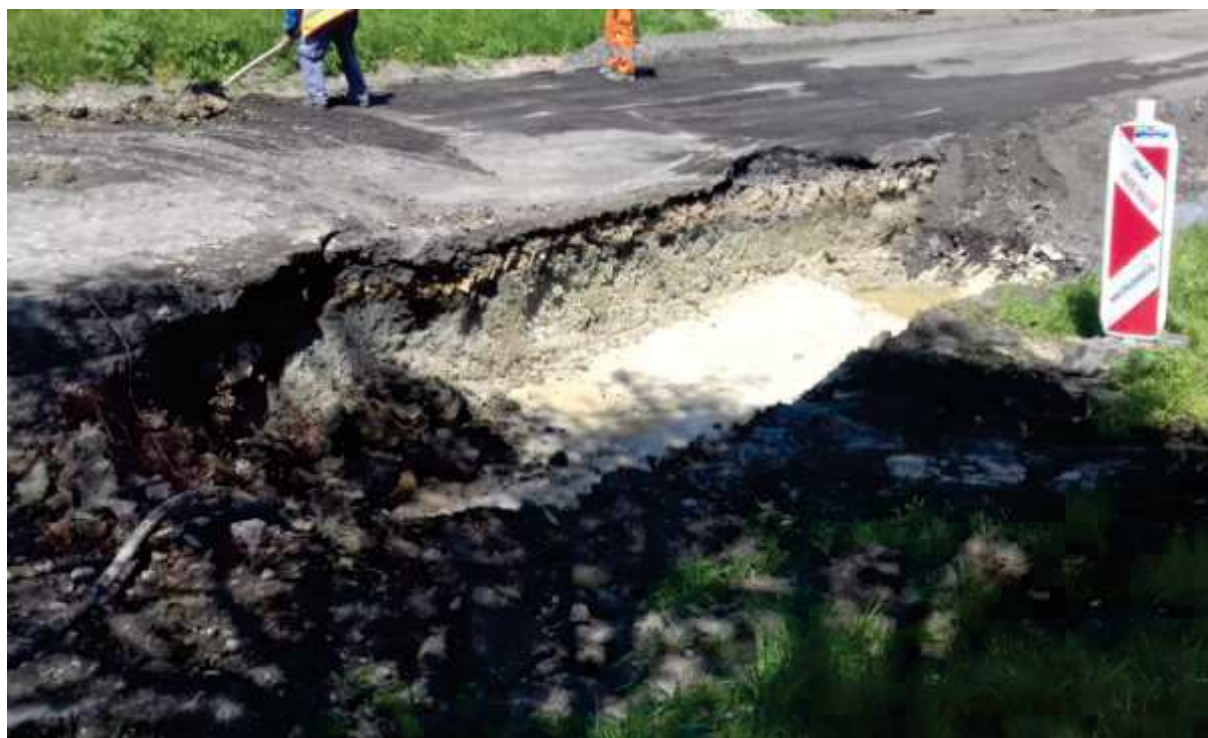
Jílovité podloží v místě propustku km 9,720. Dole položení a obetonování plastové roury propustku. Je pěkně vidět původní konstrukci vozovky: podloží, štět, pak štěrkové vrstvy, na nich penetrační makadam a asfaltové vrstvy před frézováním. Na okraji vozovky je vrstva lomového kamene prosypaná asfaltovým recyklátem a vrstva štěrku.

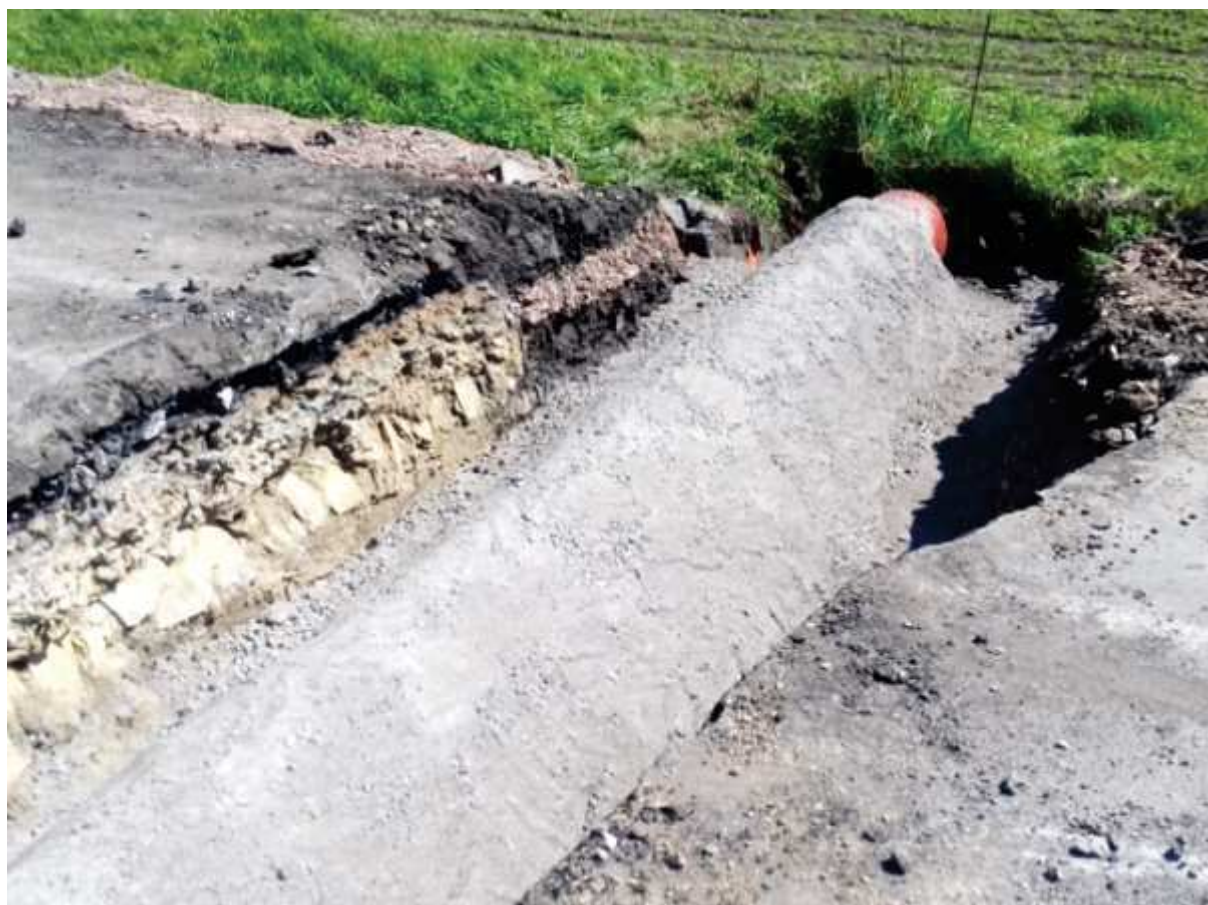
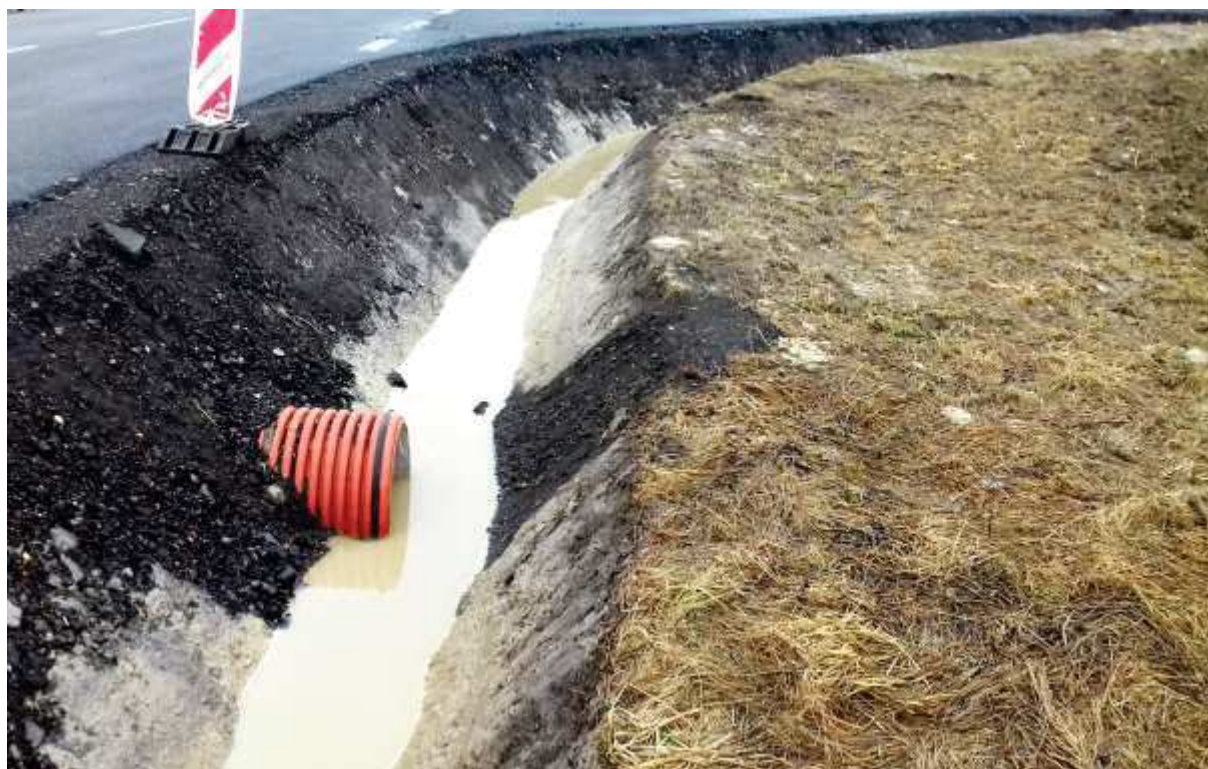
Nově zbudovaný propustek na výstupu částečně zaplněný vodou, dole dlouhý přítok ke vstupu do propustku se stojící vodou. Podélný sklon podle PDS je v klesání od propustku 0,41 % a příkop není ničím zpevněný a je v opačném sklonu od propustku

Ve skutečnosti je za propustkem v km 9,752 (viz fotografie na straně 20 až 24) klesající podélný spád vozovky a pokud nebyl detail levého příkopu podrobně řešen, pak voda za odbočkou na obec Výrava nebude po propustku přitékat, což potvrzuje dolní fotografie na straně 22.
