ZNALECKÝ POSUDEK

ZNALECKÝ ÚSTAV: Vysoké učení technické v Brně, Fakulta stavební
Veveří 331/95, 602 00 Brno
IČ: 00216305

PŘEDMĚT: Posouzení příčin poruch silnice II/308 HK, Slatina
– Černilov – hranice okresu Rychnov nad
Kněžnou, I. a II. Etapa

DATUM: 22. 05. 2023

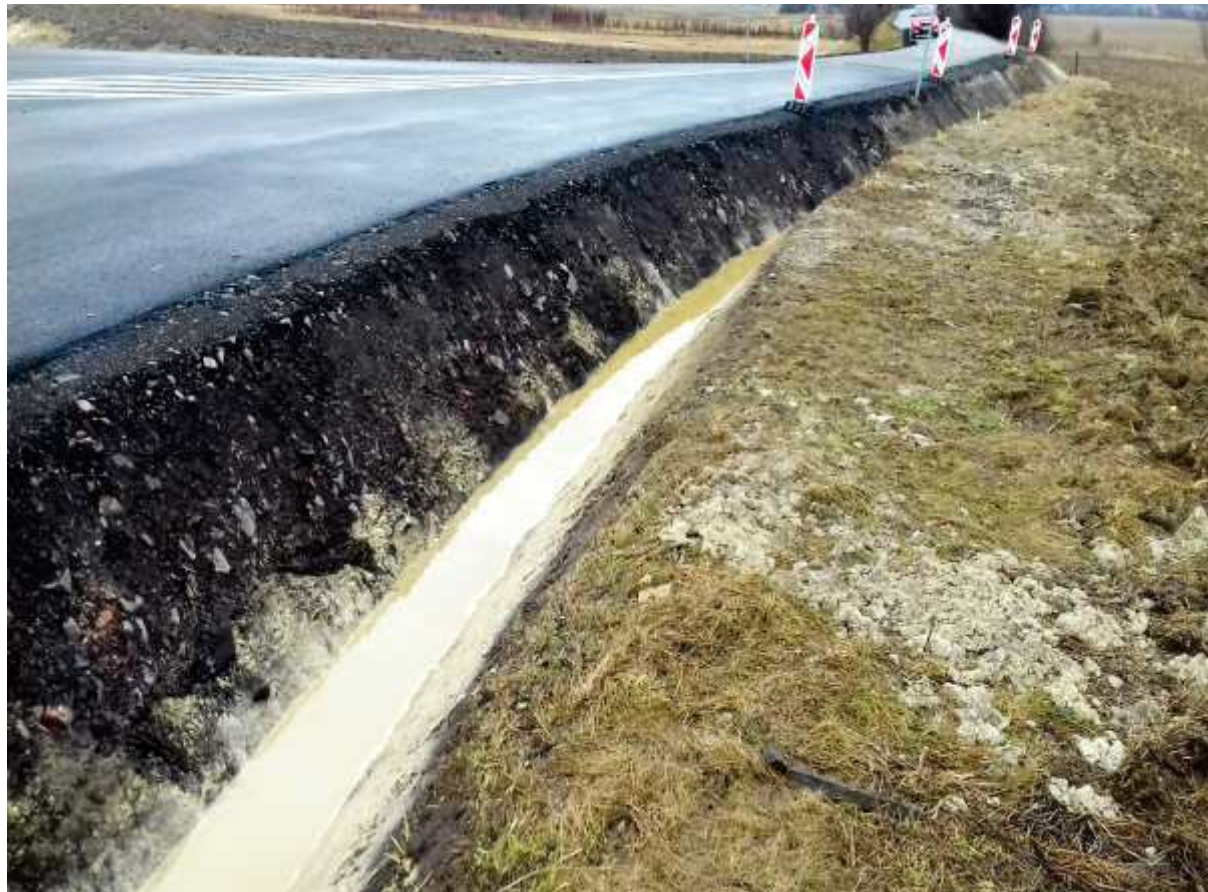
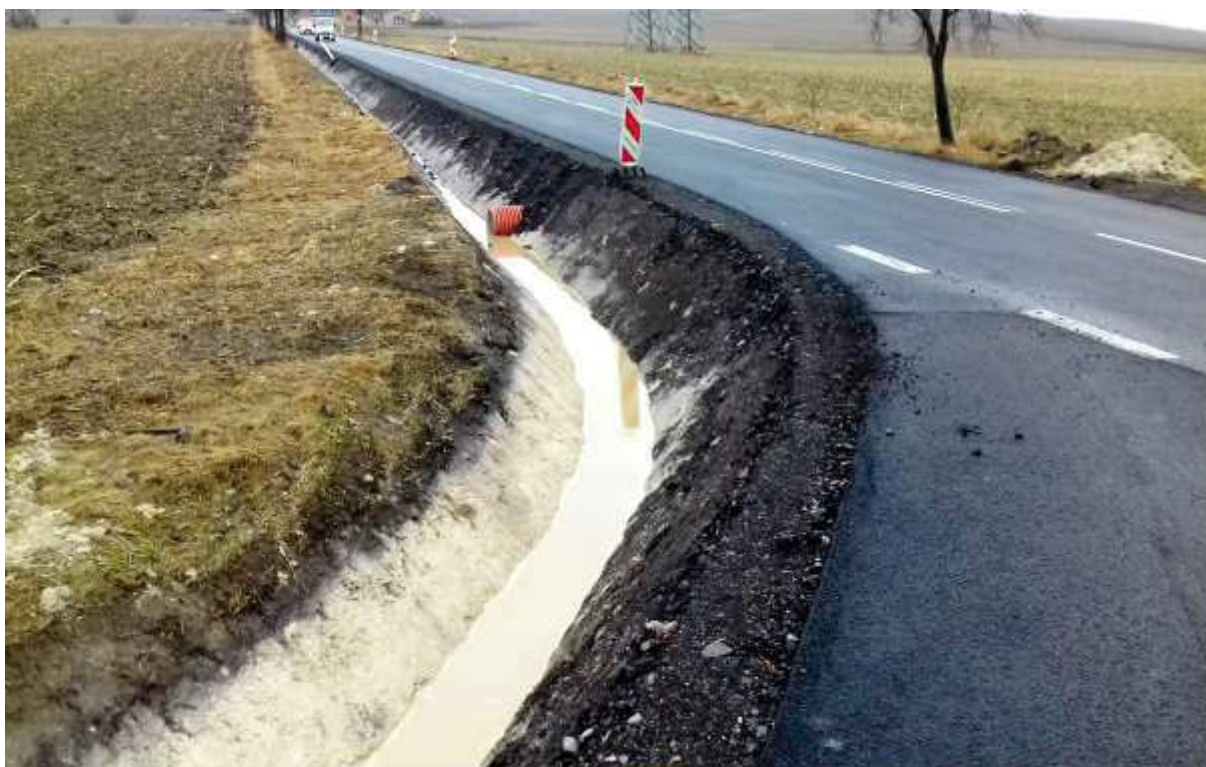
Pohled na výtok z propustku, příkop zaplněn stojící vodou, dole protažení příkopu v odbočce na obec Výrava s klesající hladinou vody (vadné spádování příkopu).

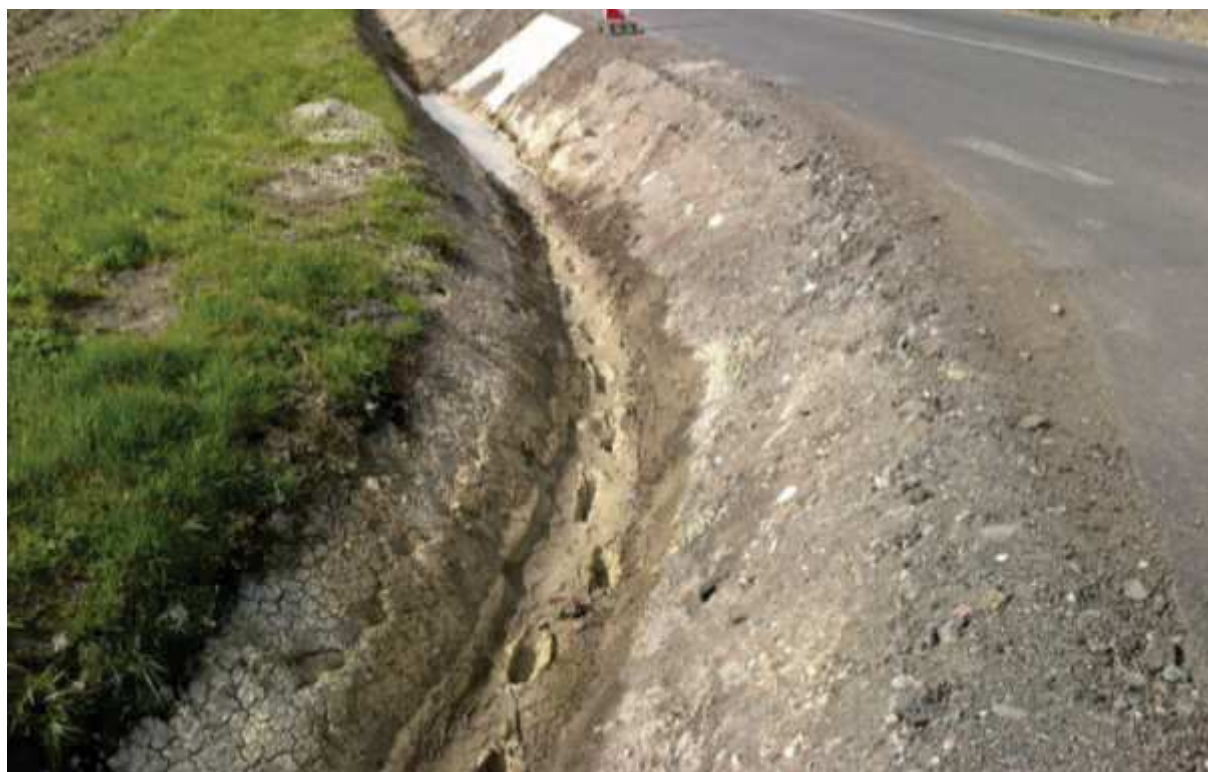
Dno příkopu je zvýšeno nánosem materiálu a při každém dešti se aktivní zóna z lomového kamene zaplní vodou a jílovitá zemina se stane plastickou až tekutou, viz snímek níže.

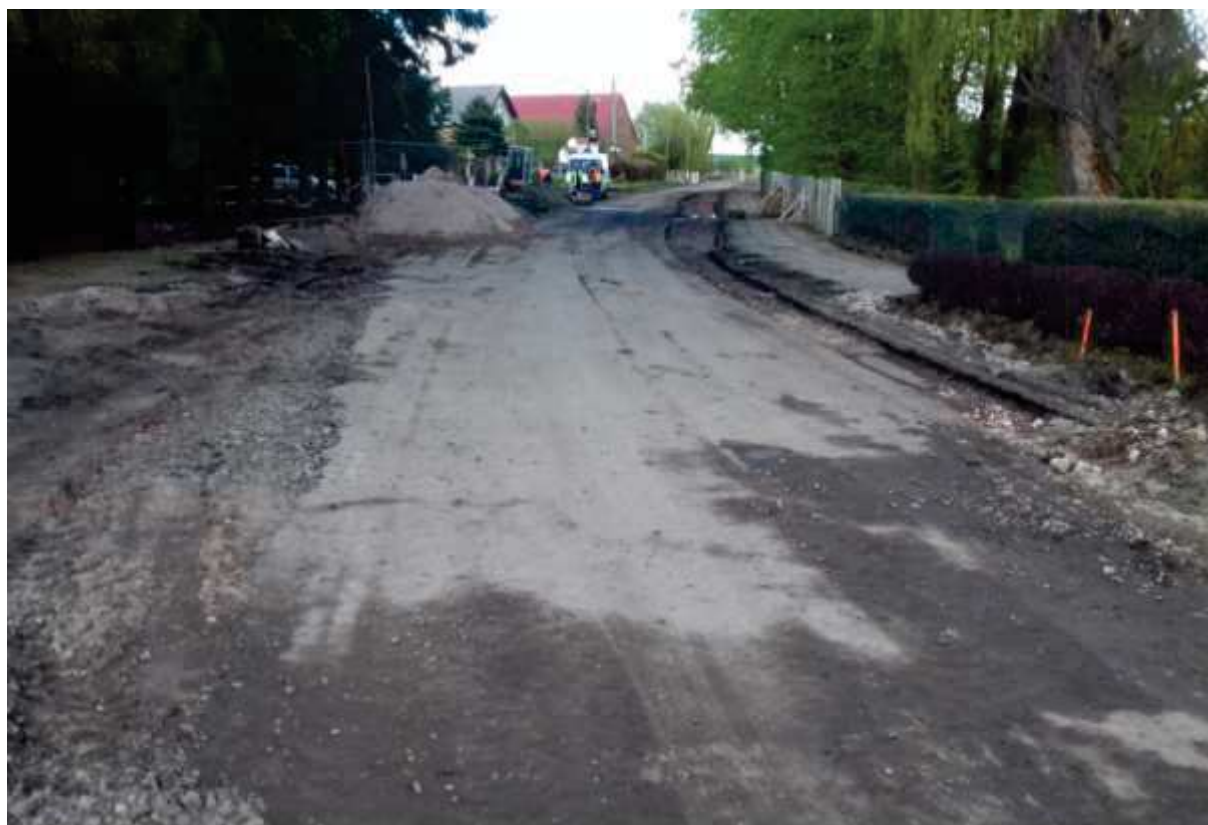
Zasypaná rýha kanalizace

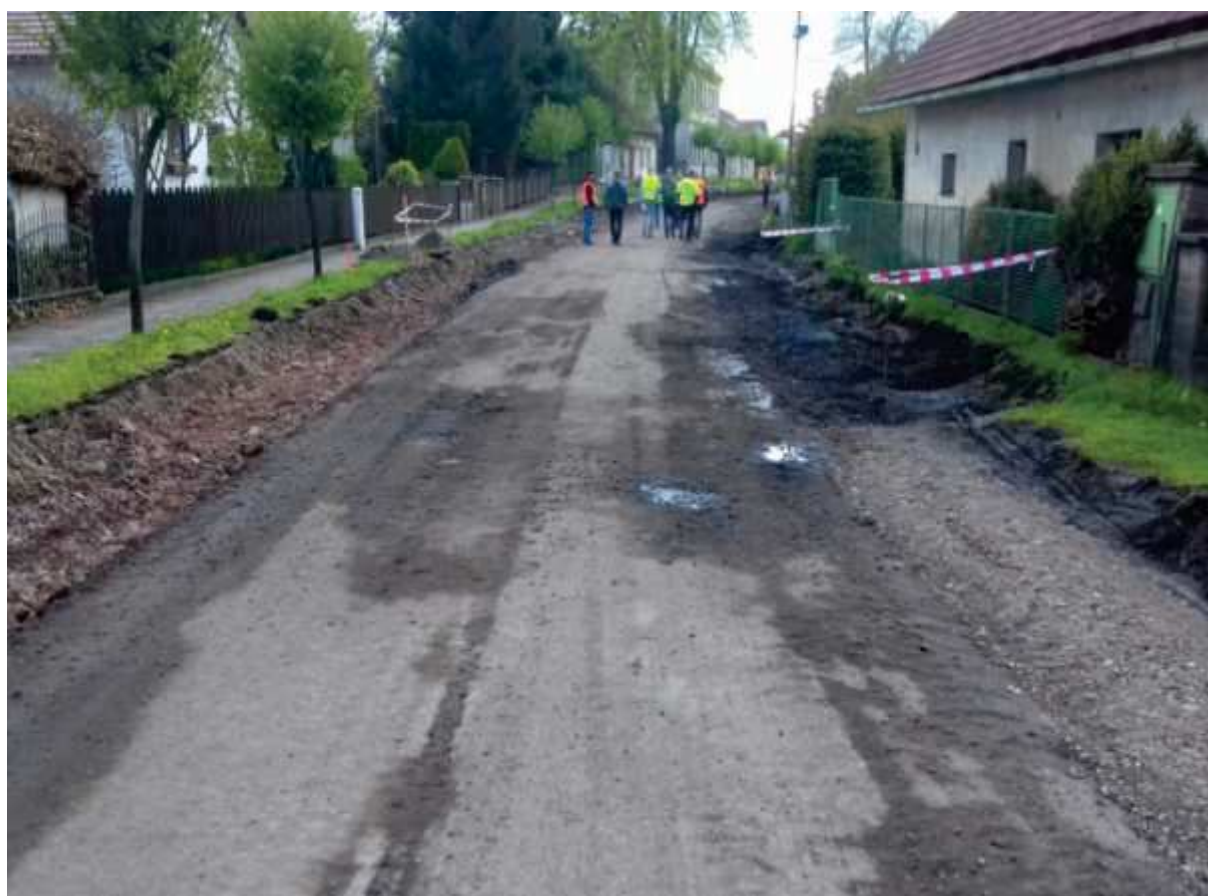
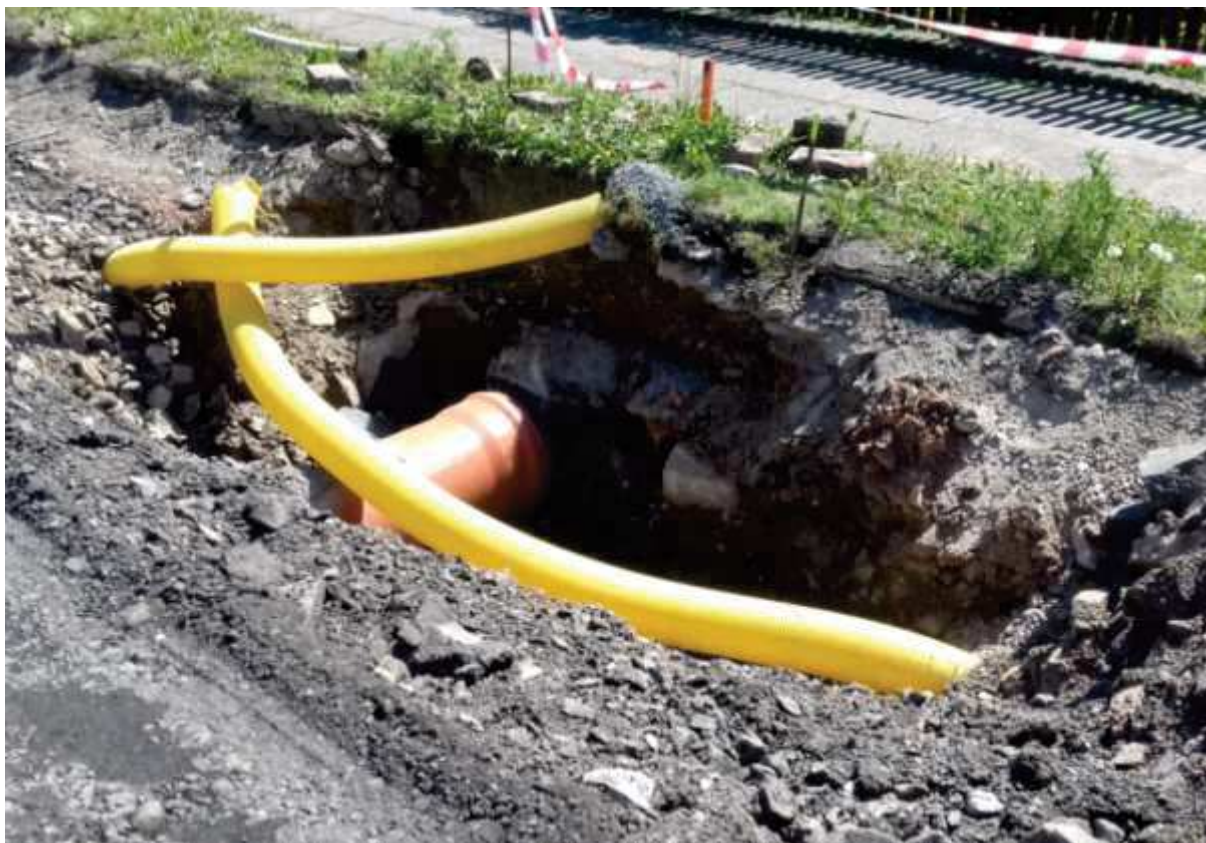
Propustek a položené drenážní trubky pro zabudování do kanalizační šachty.

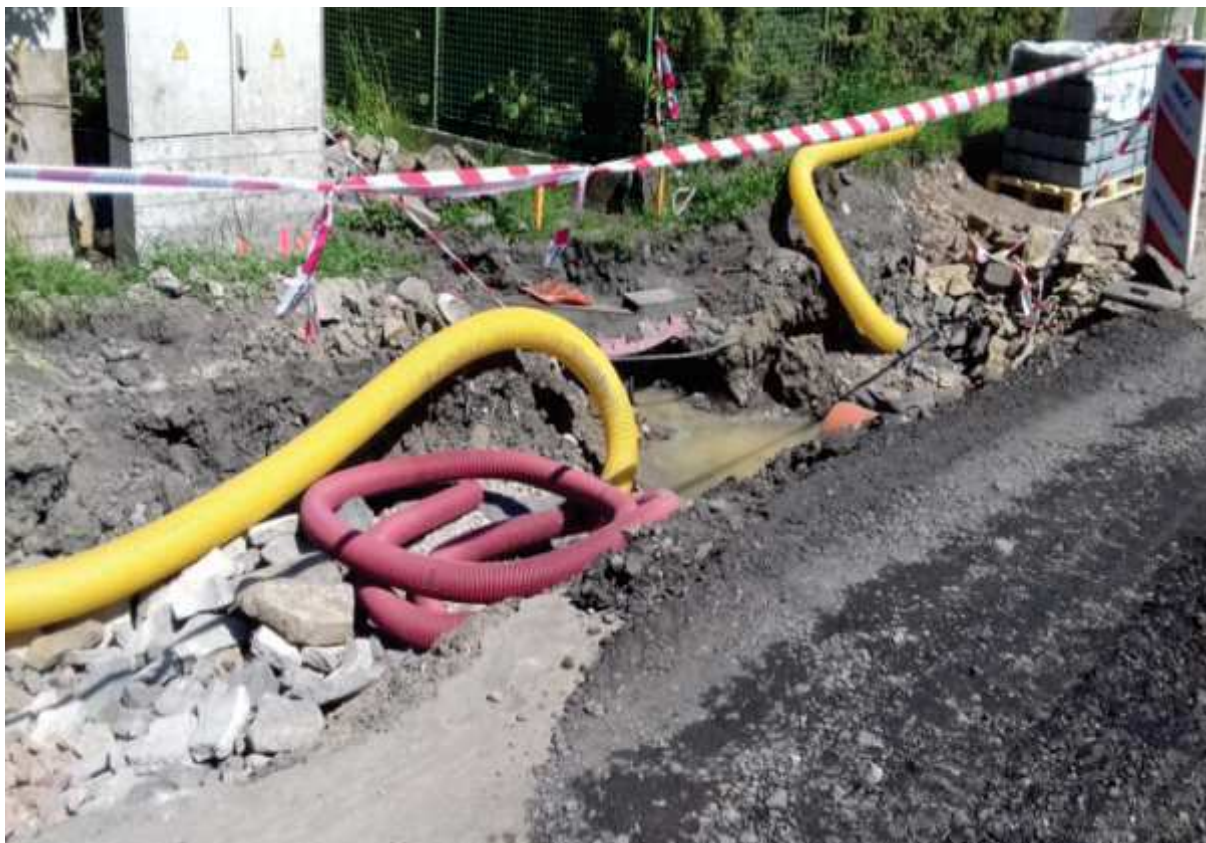
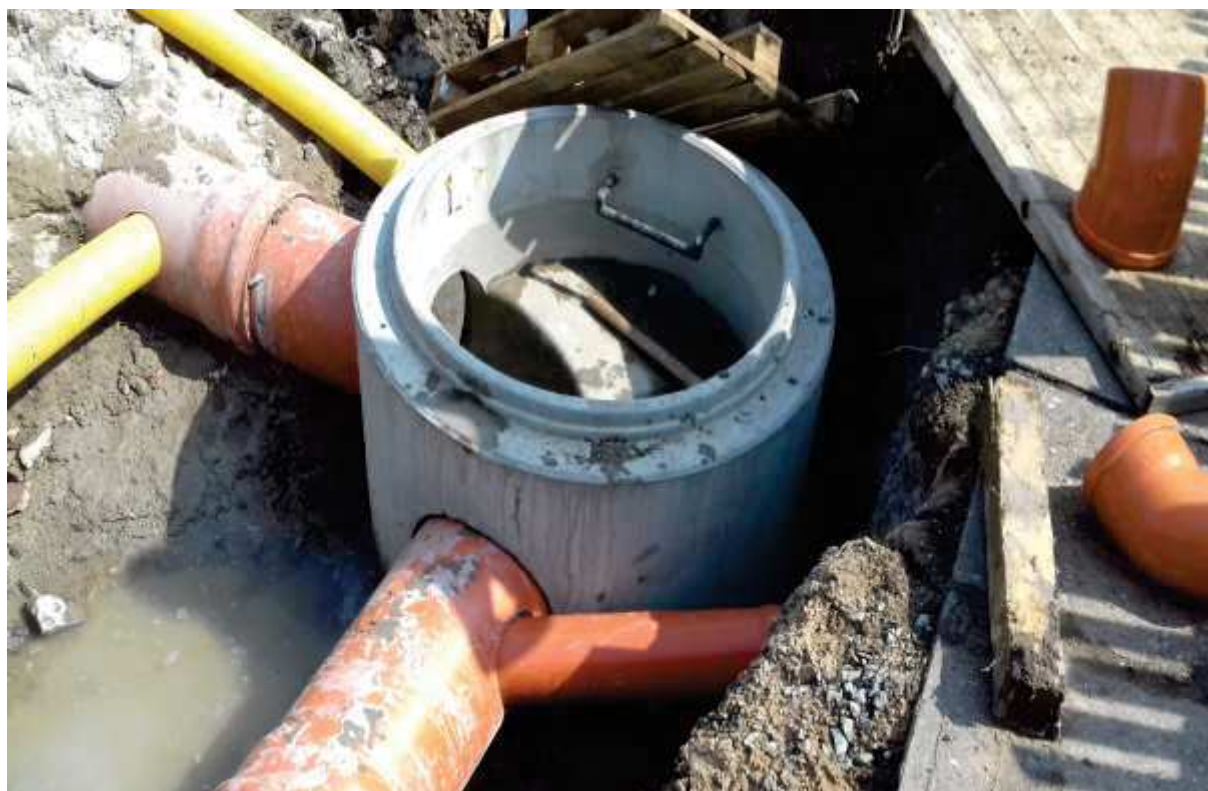
Kanalizační šachta se zaústěním drenáže, dole již položené obručníky

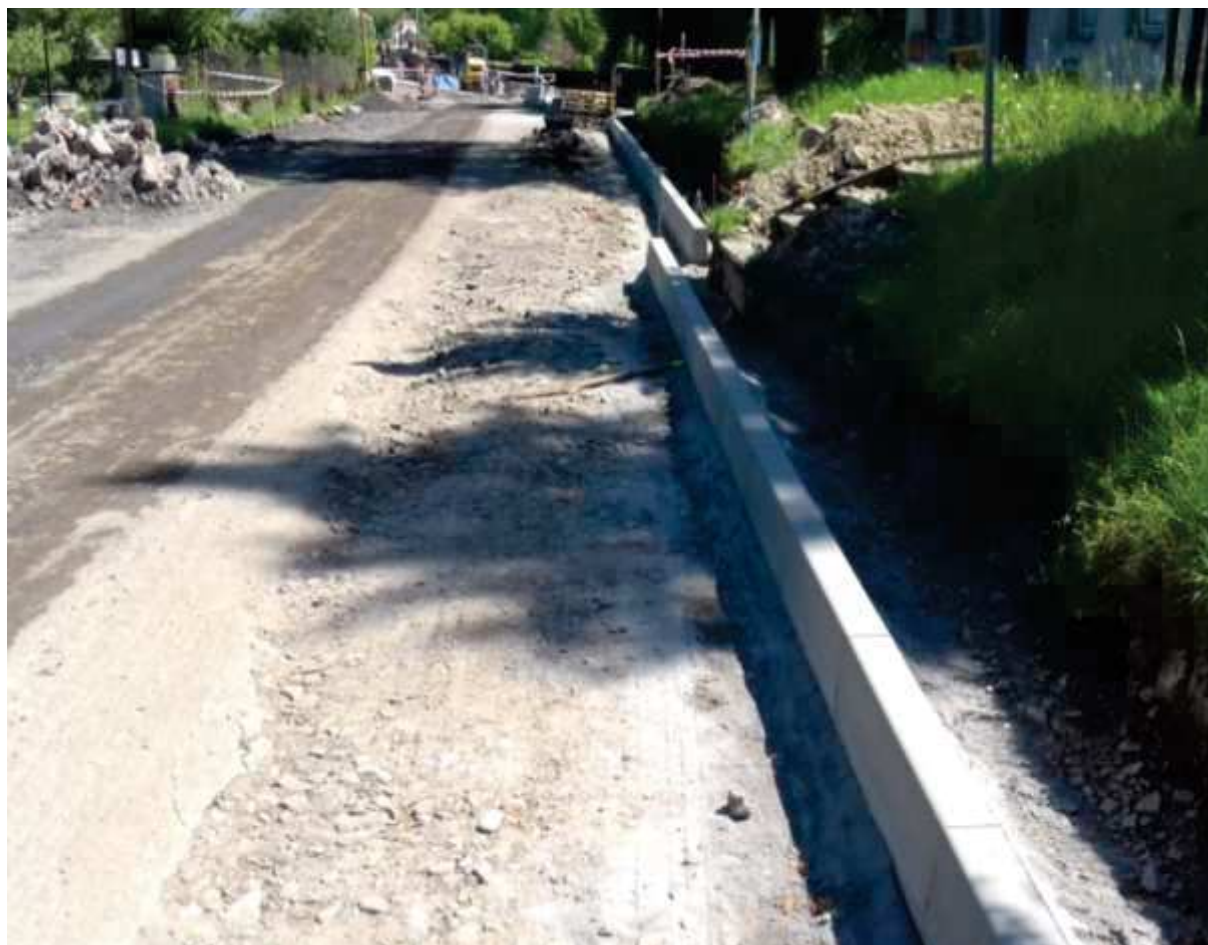
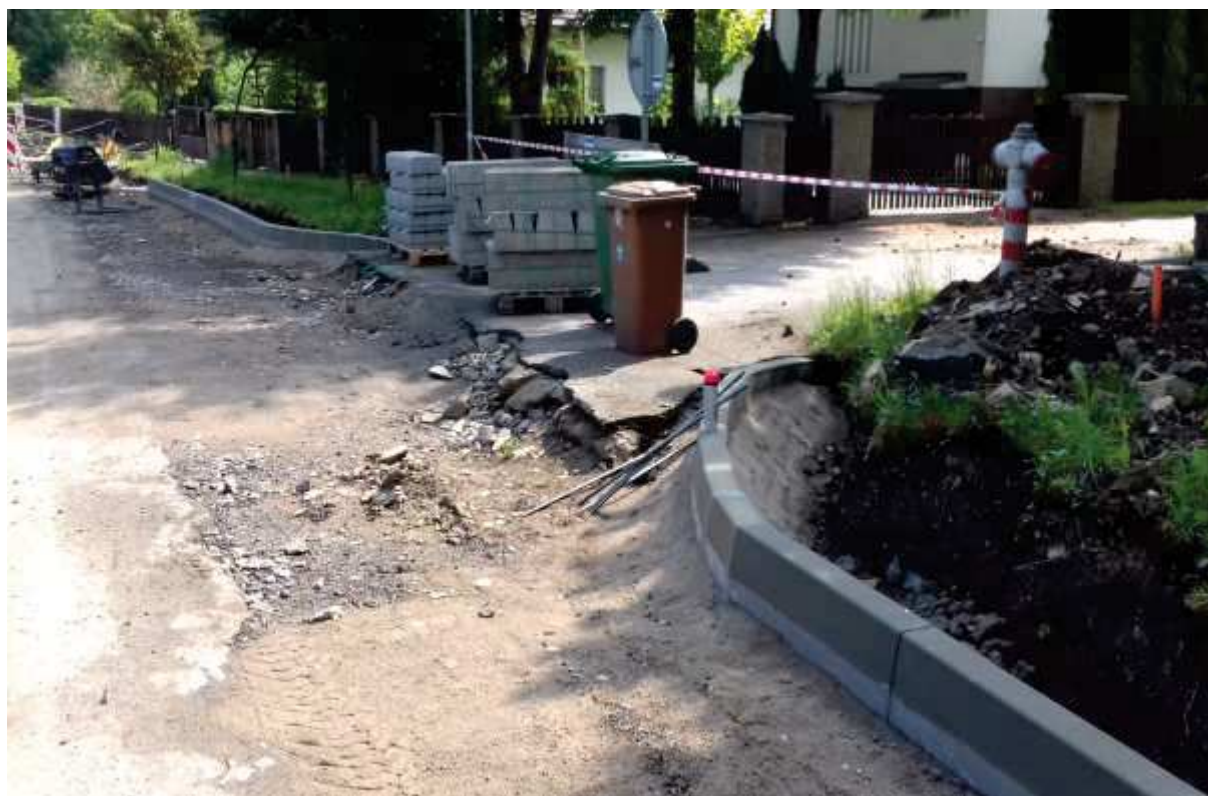
Příprava pro provedení podkladu recyklací, dole křižovatka s II/299, provádění podkladu z cementem stmeleného kameniva před pokládkou asfaltových vrstev

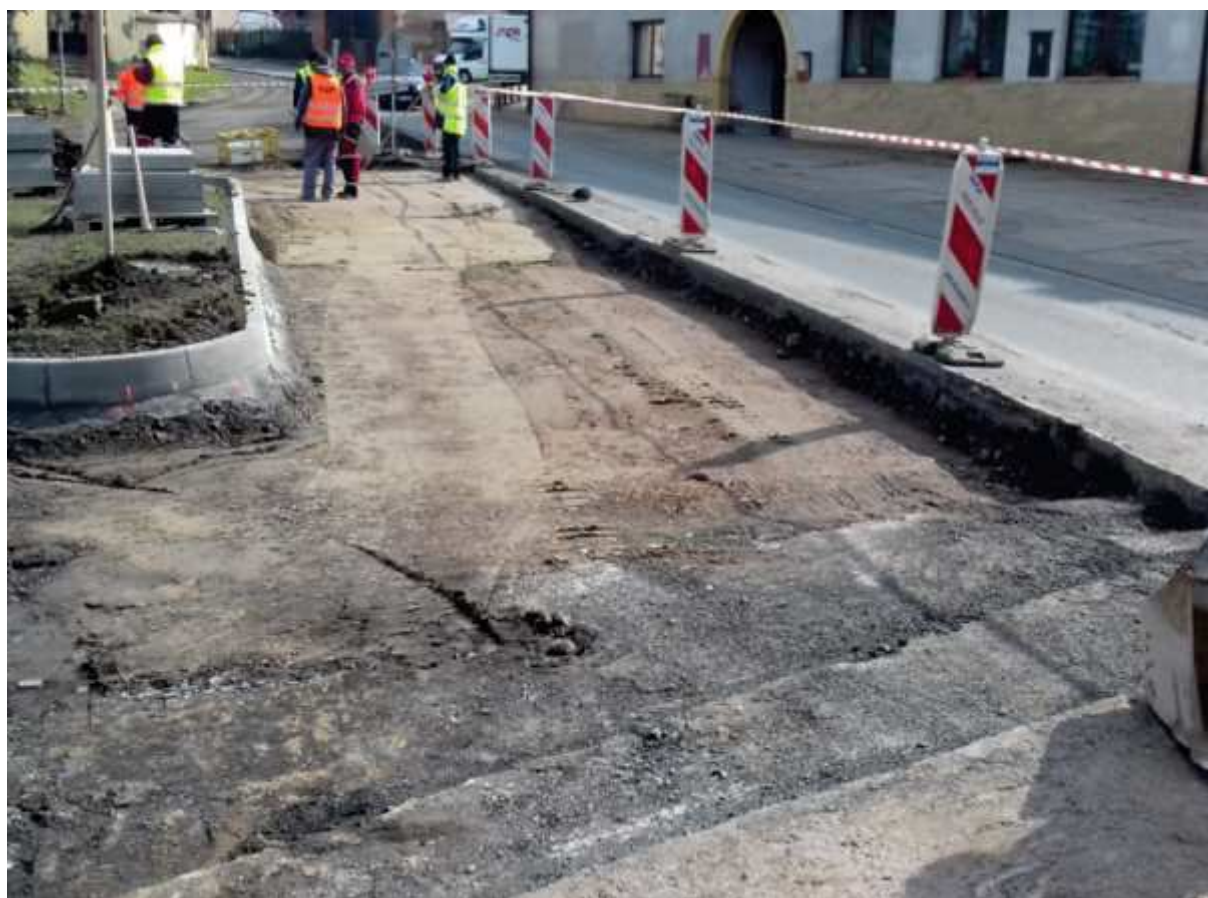
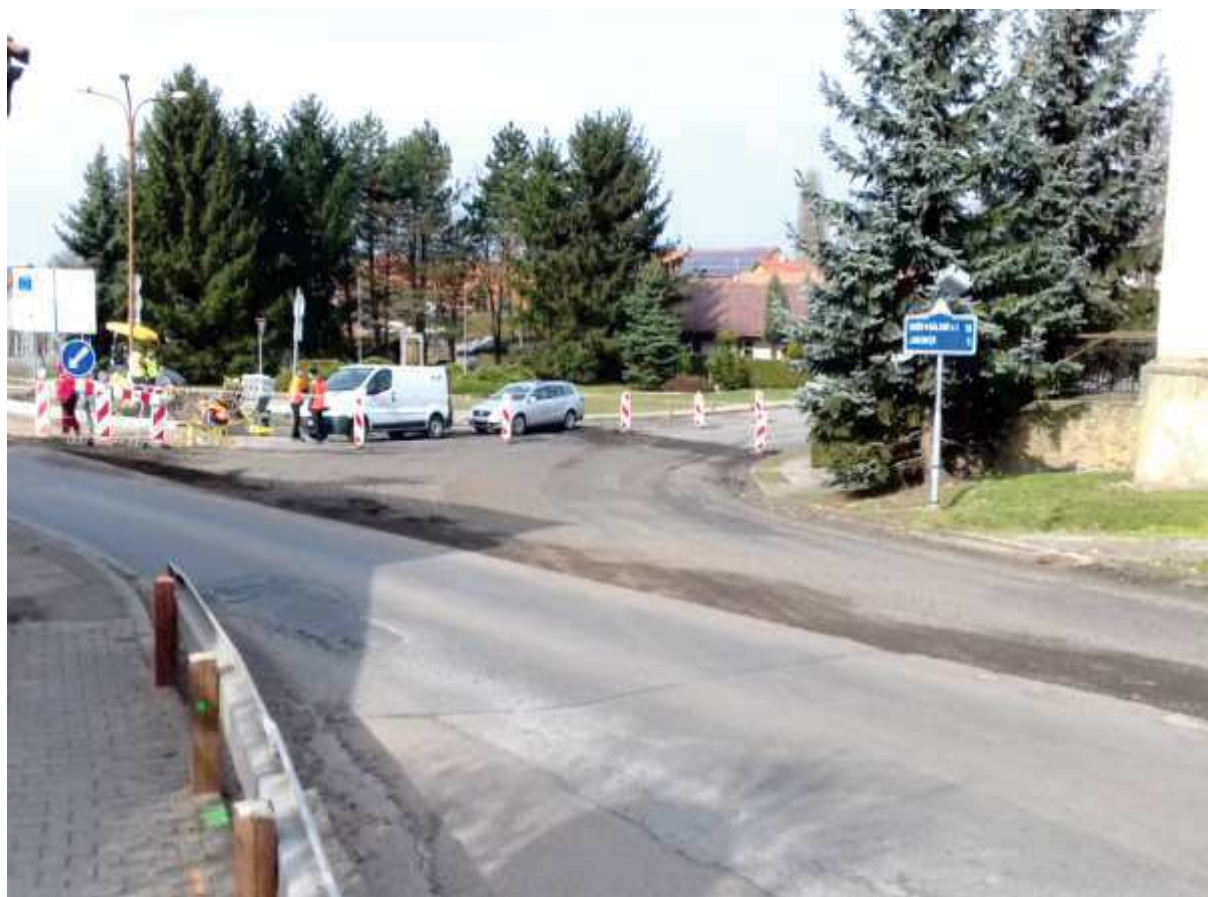
Odfrézované asfaltové vrstvy v křižovatce, dole položená ložní vrstva

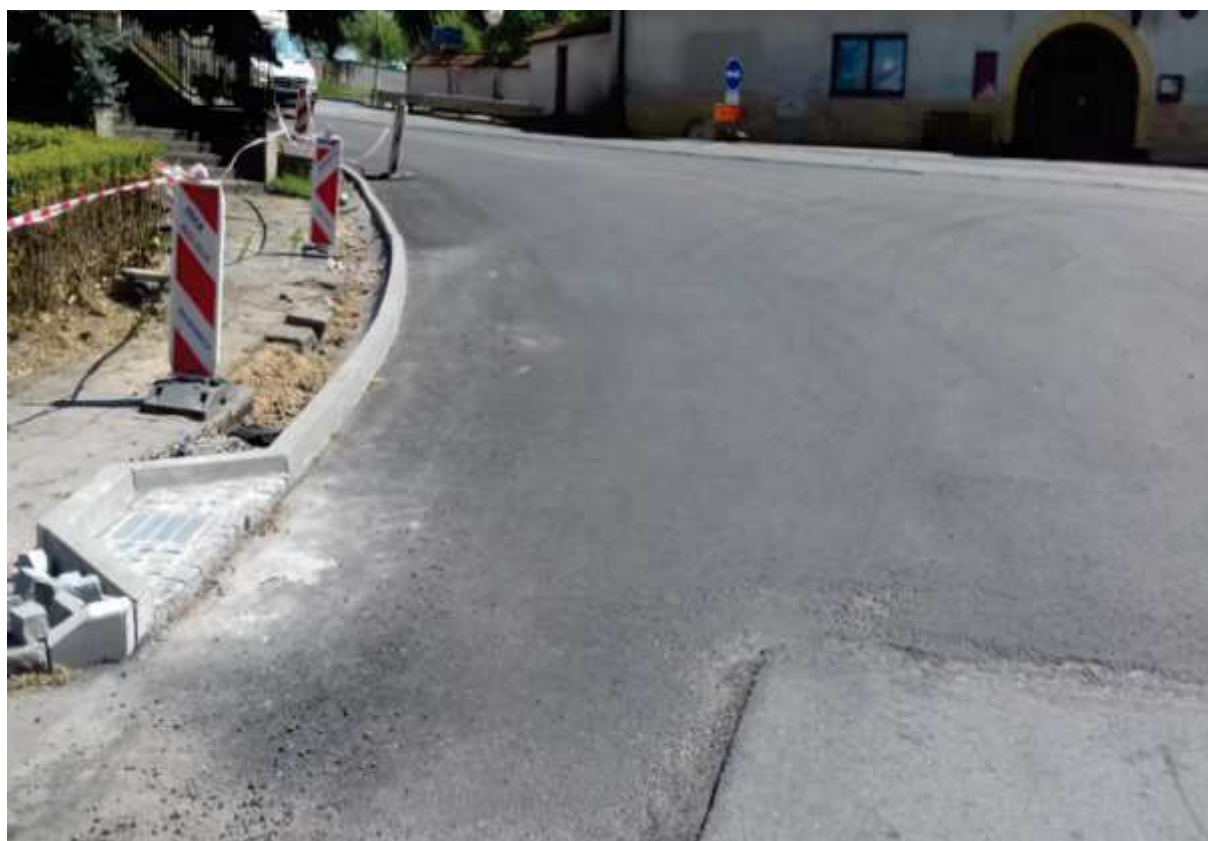
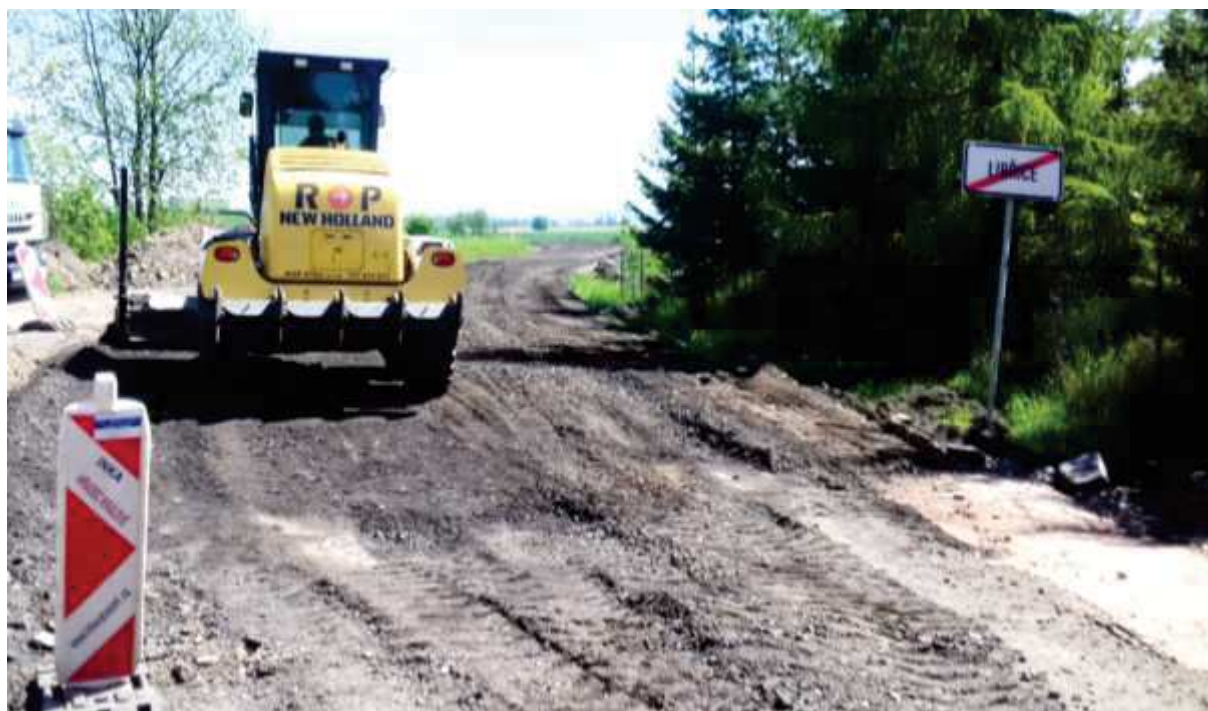
Dokumentování postupu opravy mimo obec, příprava k recyklaci a položení ložní vrstvy

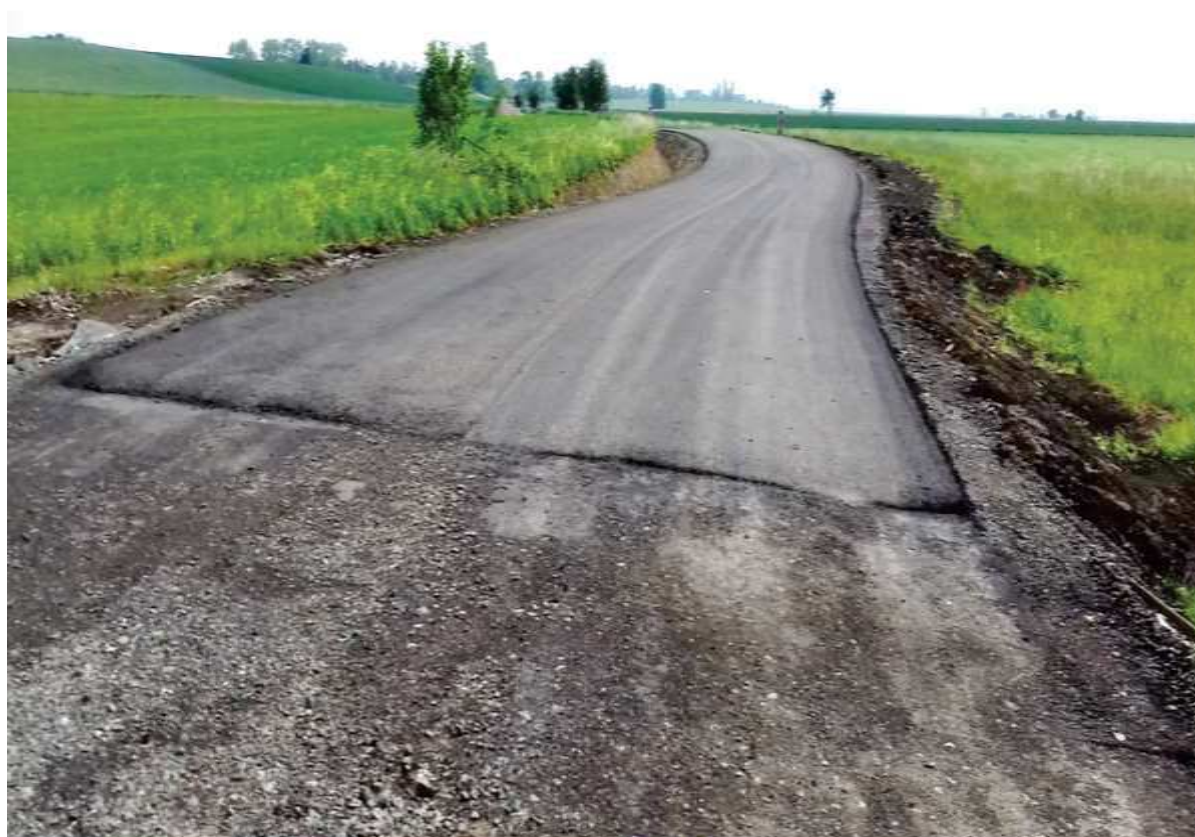
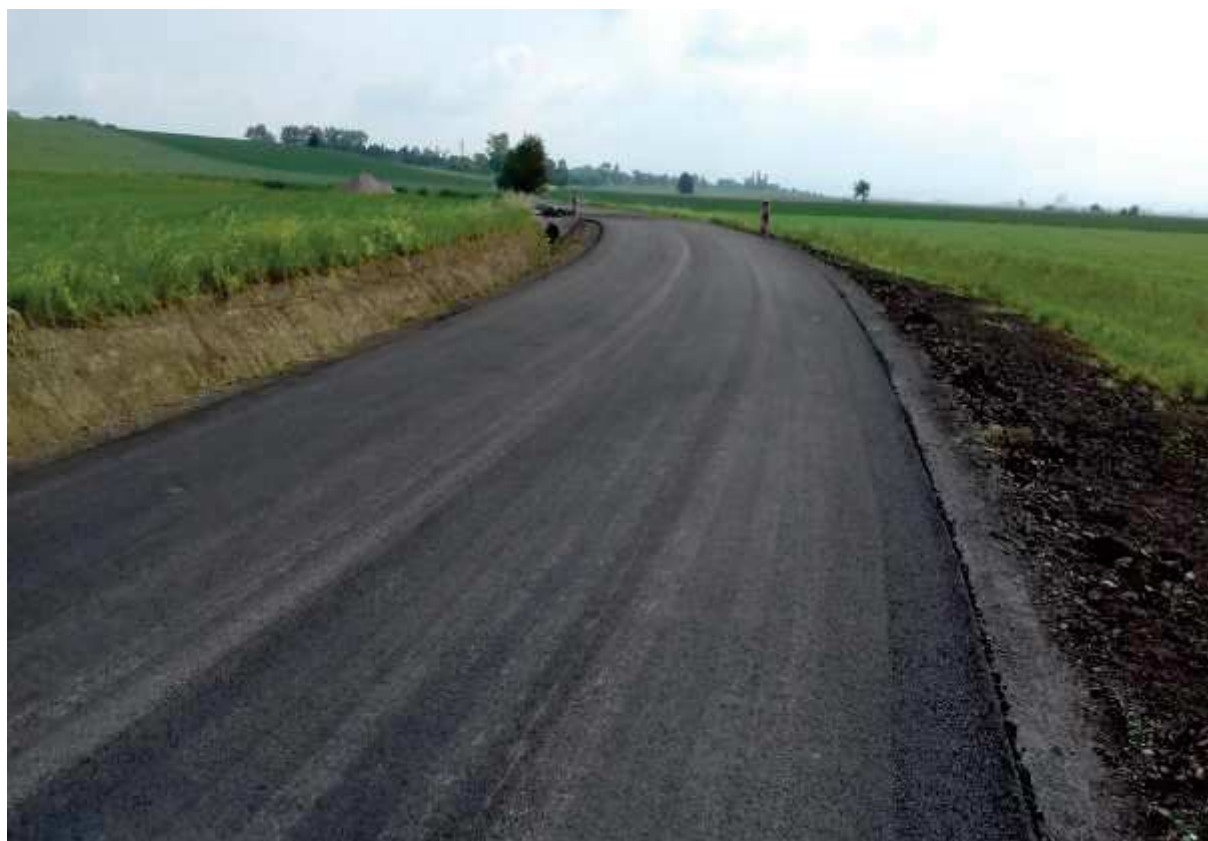
Položená ložní vrstva a dole i obrušná vrstva podélnou trhlinou

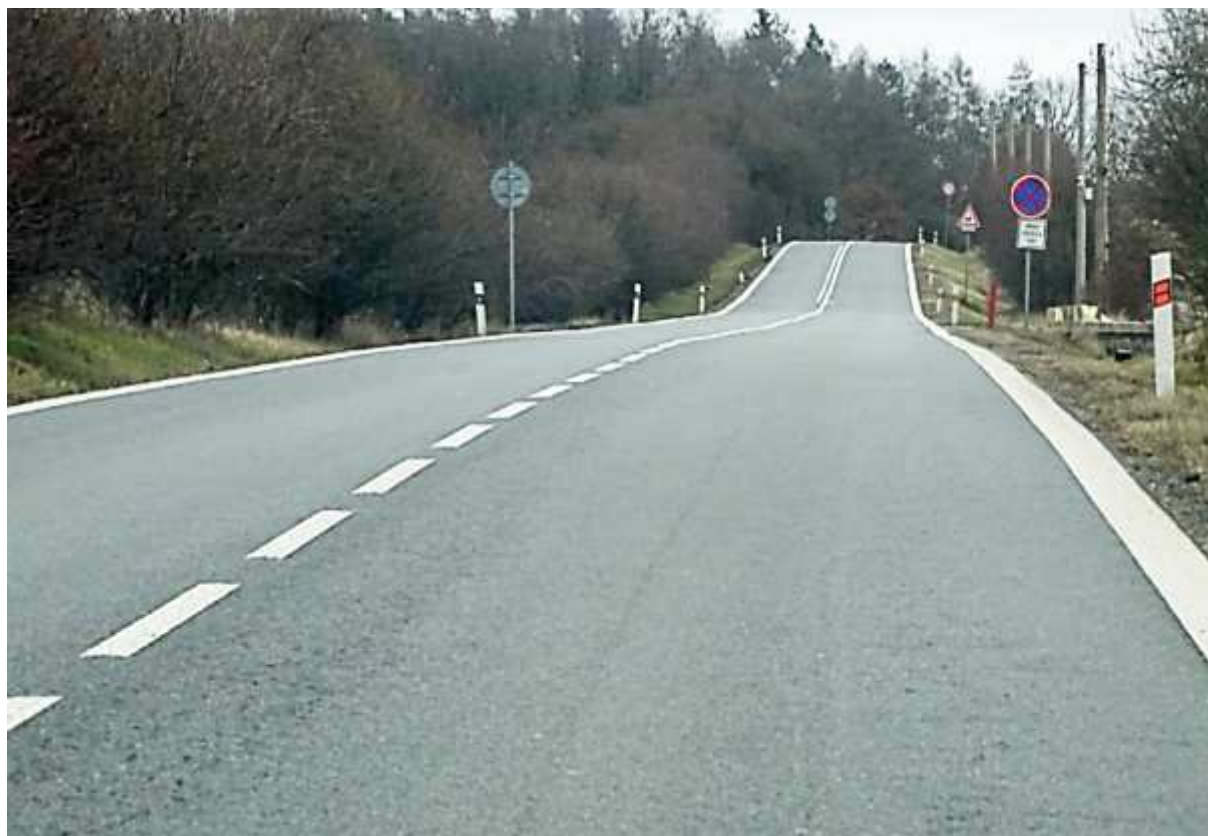
Poruchy v jízdních stopách, vážnější poruchy při okrajích vozovky

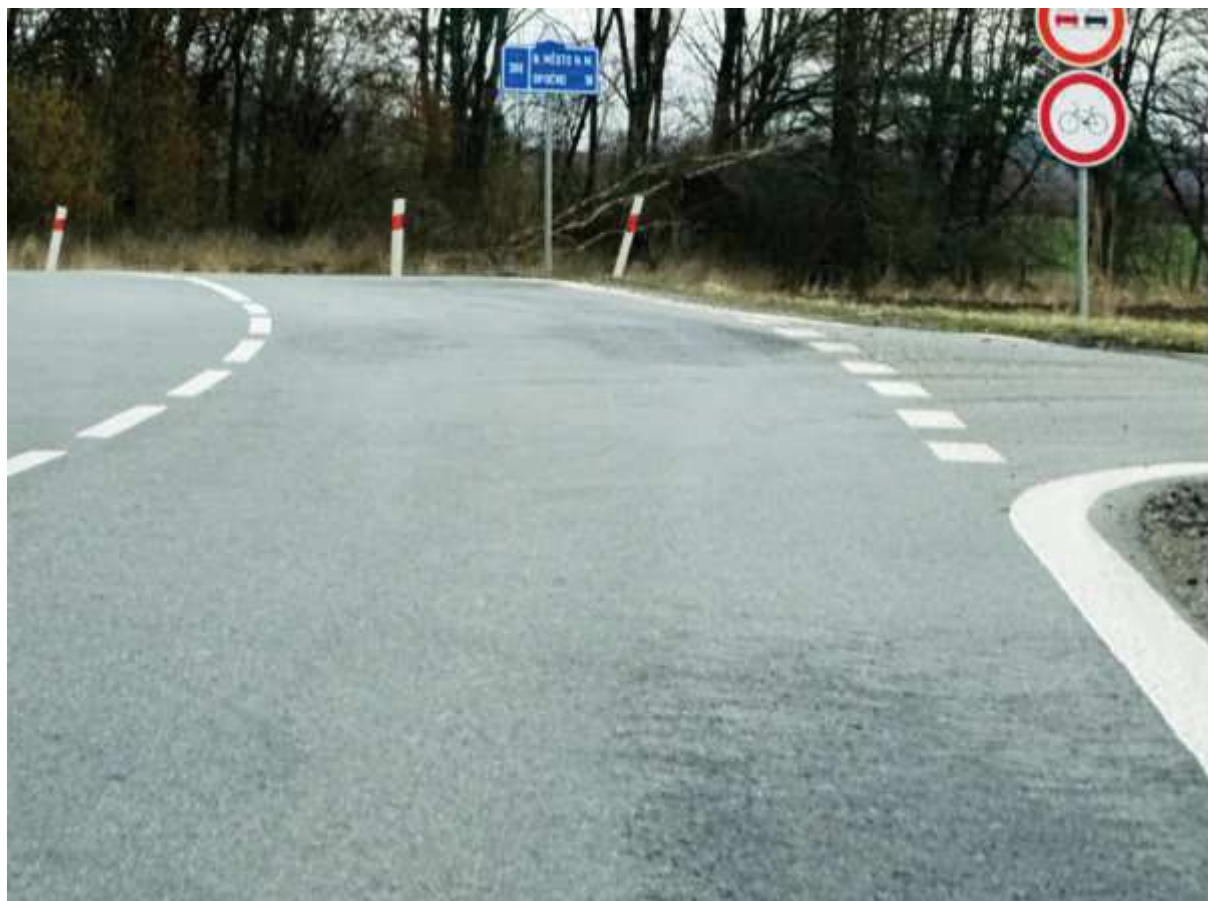
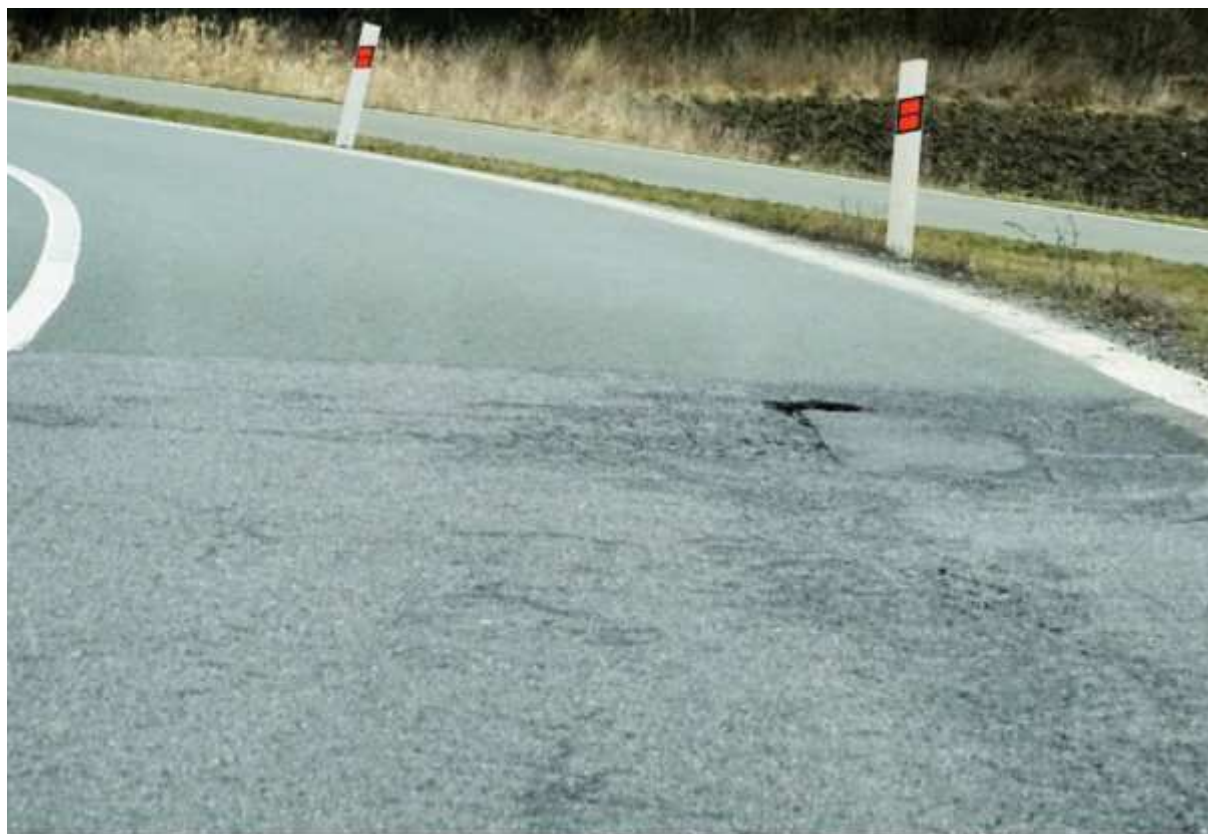
Km 6,280 Přejed z úseku 1 na opravu 2011, dole km 7,500 přechod na úsek 2

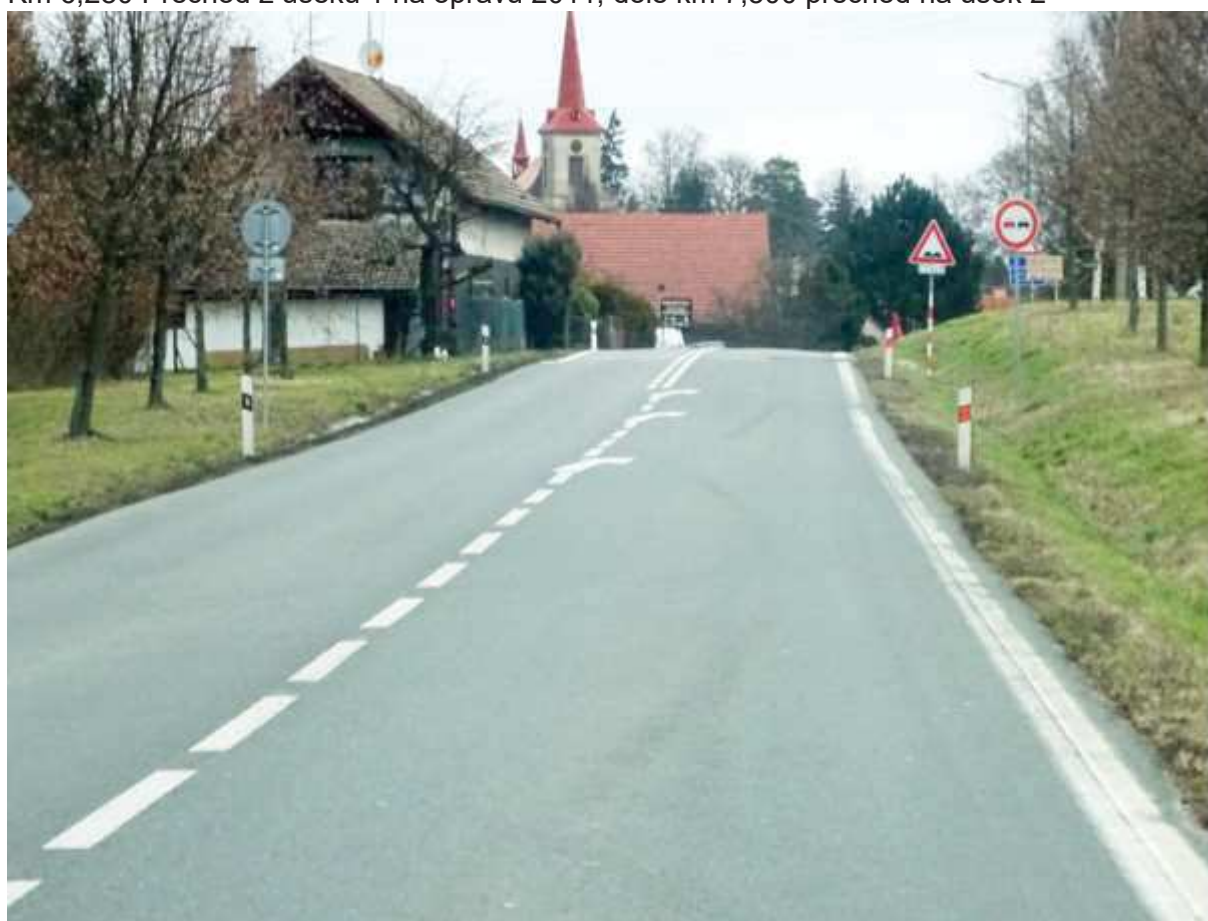
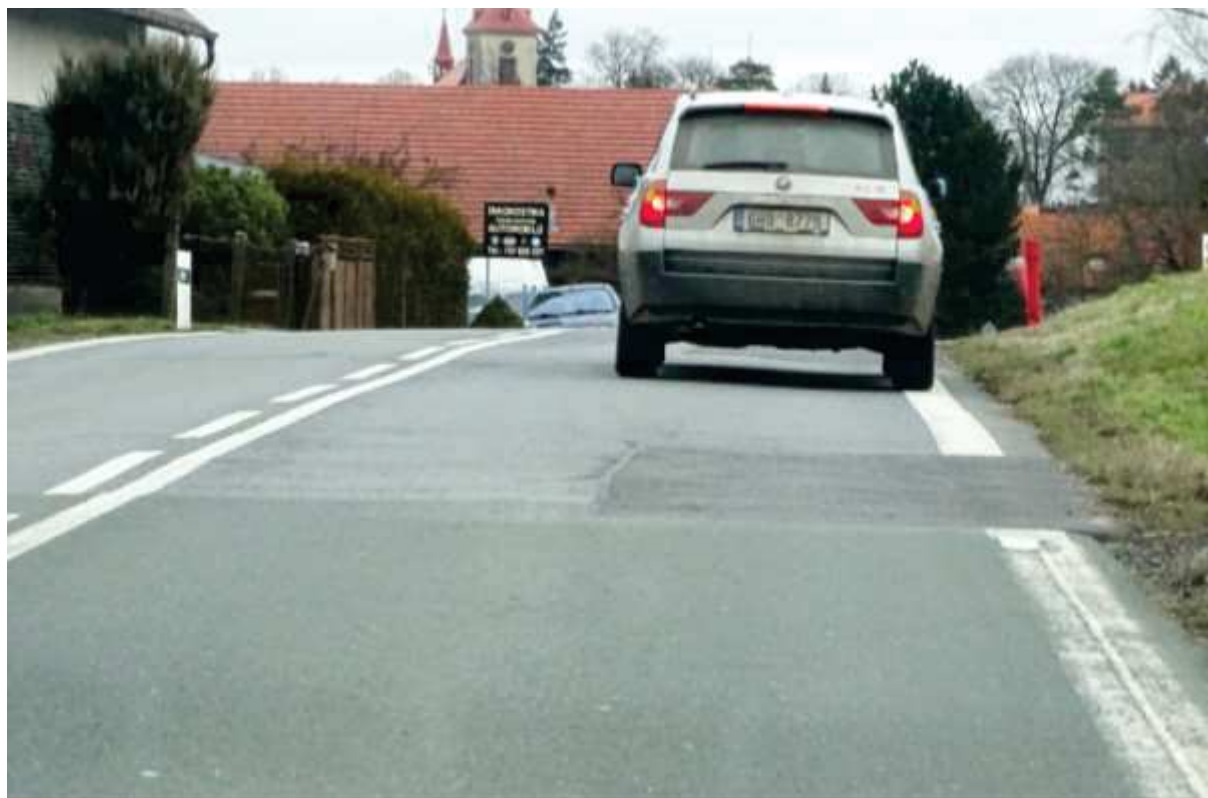
Km 7,500, Přejechod staršího úseku na nový 2, průtah Černilov,
