ZNALECKÝ POSUDEK

ZNALECKÝ ÚSTAV: Vysoké učení technické v Brně, Fakulta stavební
Veveří 331/95, 602 00 Brno
IČ: 00216305

PŘEDMĚT: Posouzení příčin poruch silnice II/308 HK, Slatina
– Černilov – hranice okresu Rychnov nad
Kněžnou, I. a II. Etapa

DATUM: 22. 05. 2023

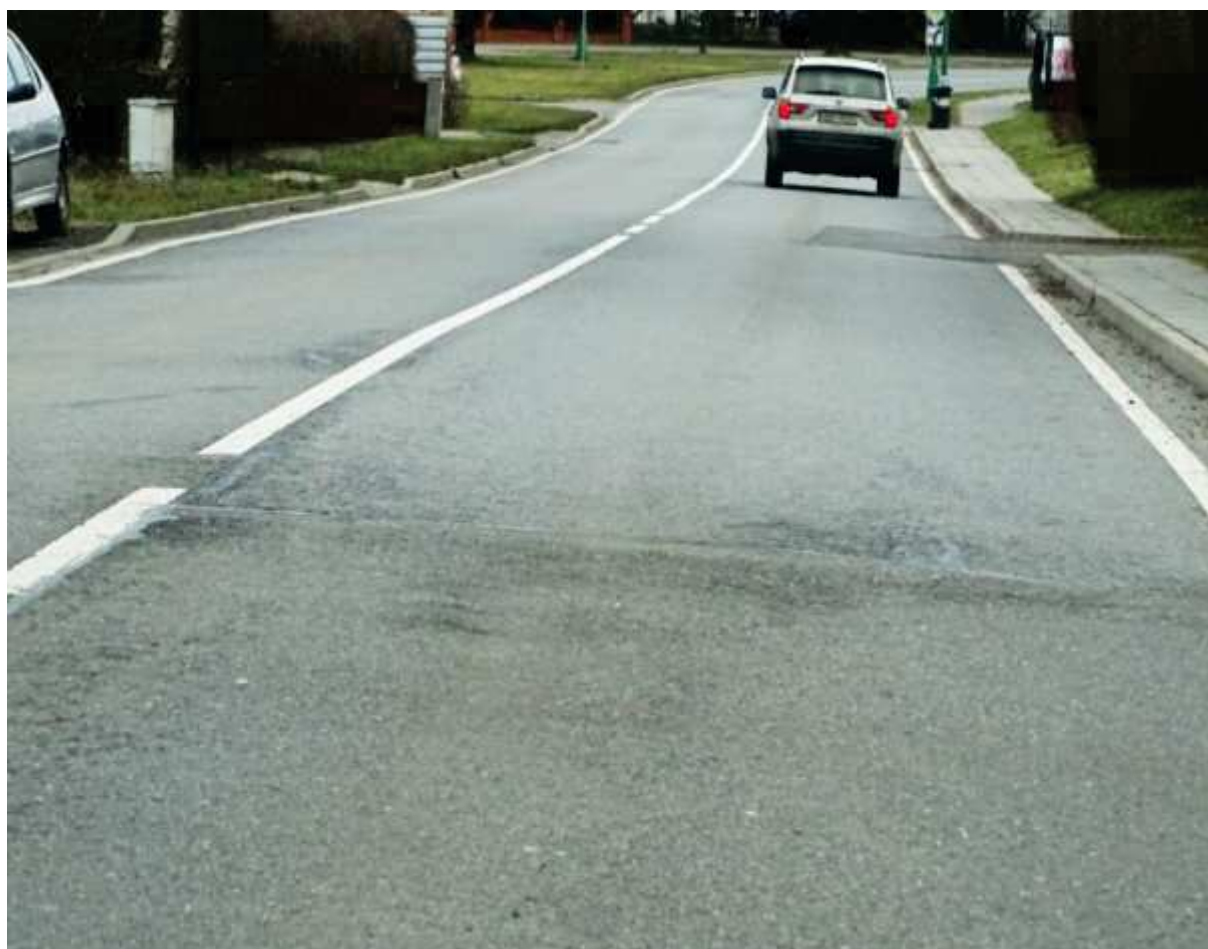
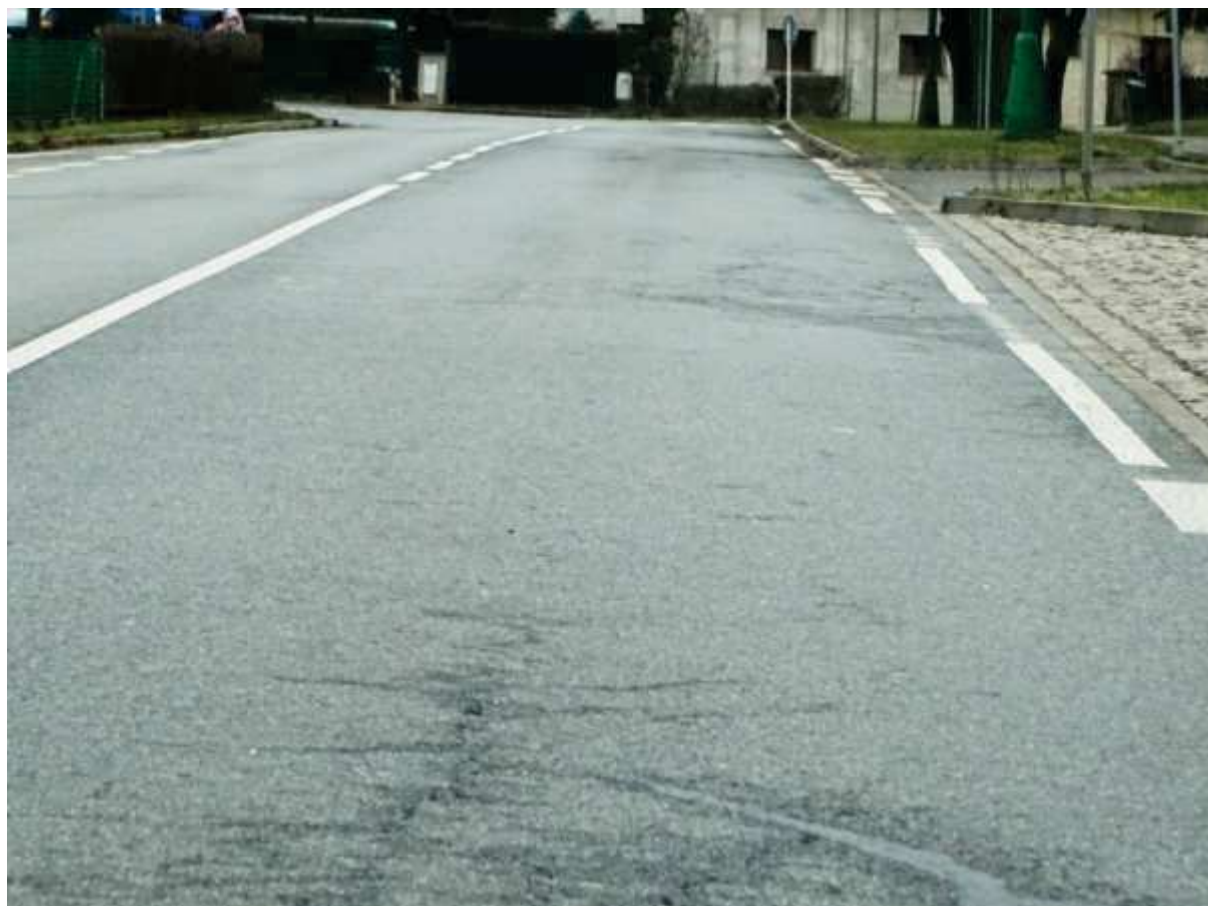
Poruchy a opravy poruch, Černilov

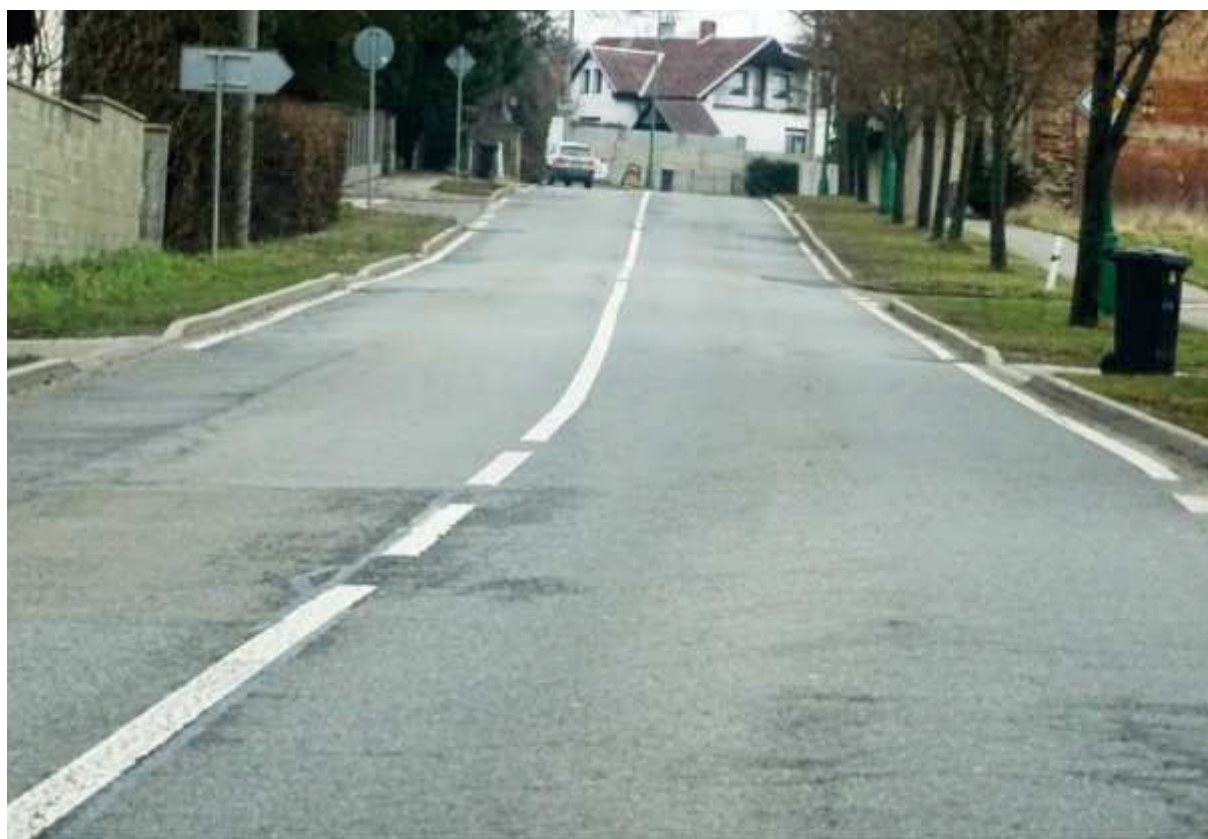
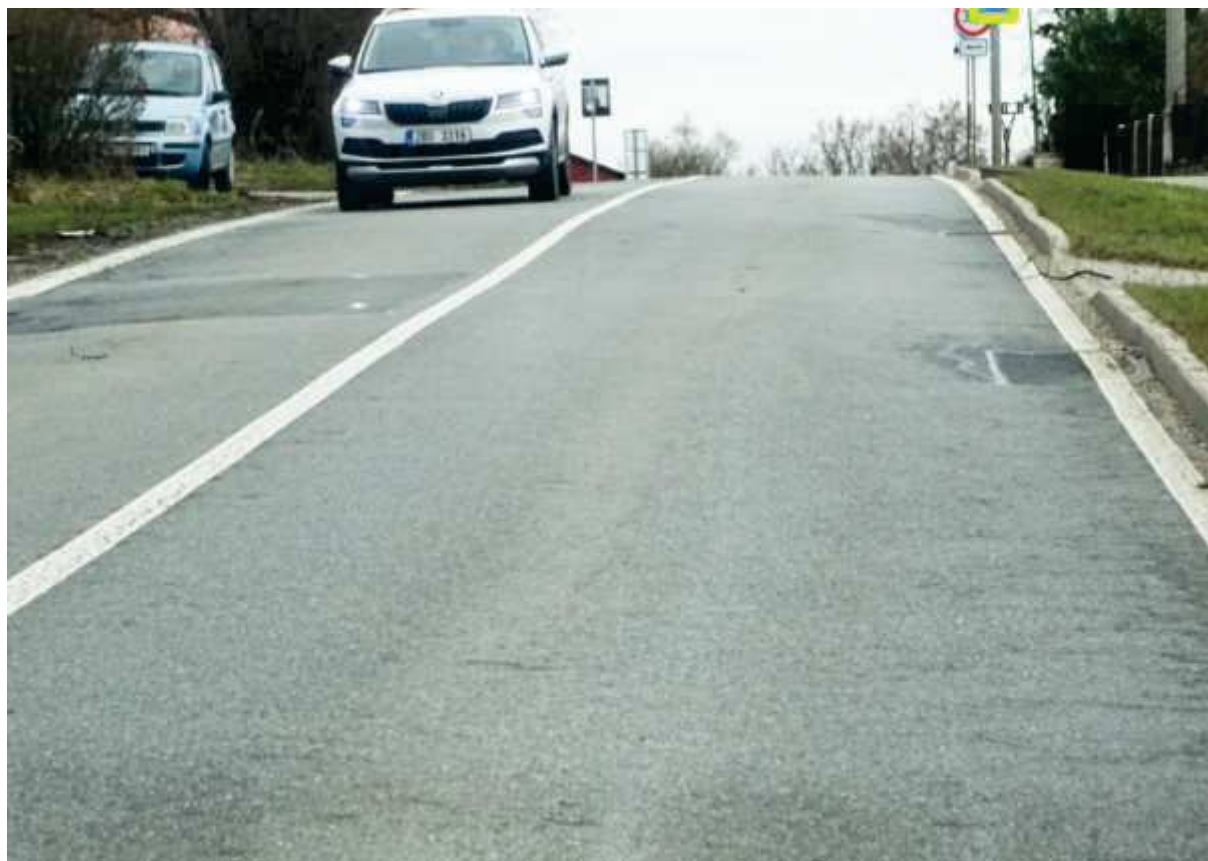
Poruchy a opravy poruch, Černilov

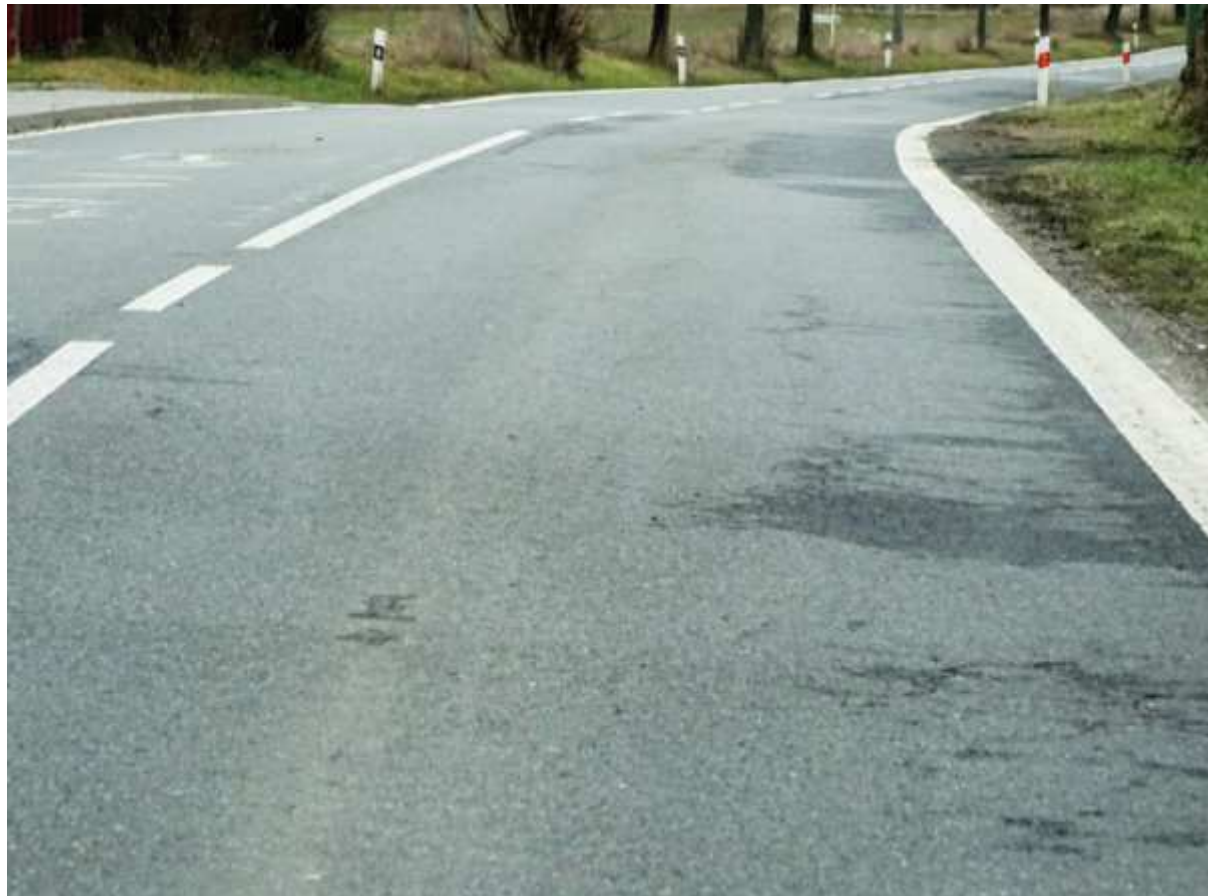
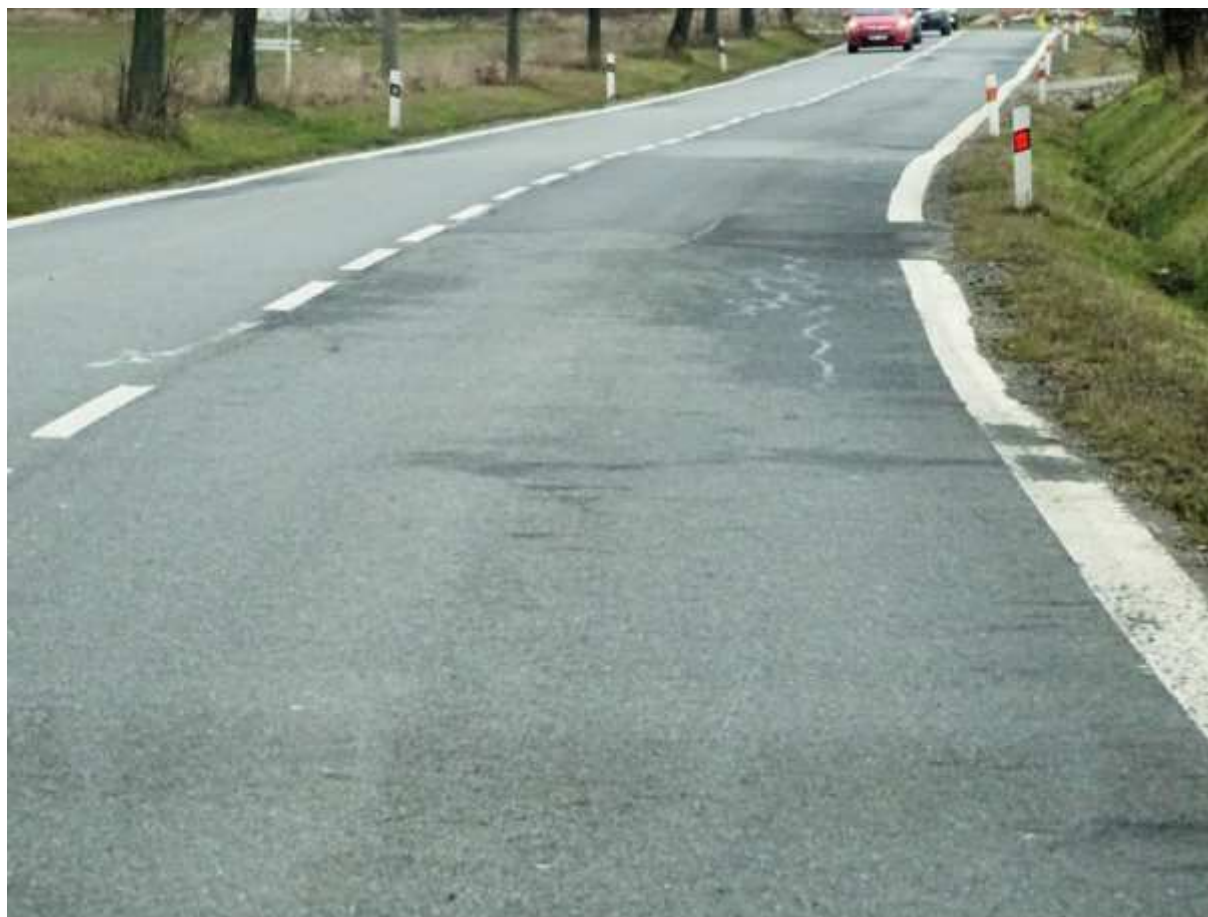
Poruchy a opravy poruch, za obcí Černilov, začátek úseku 3

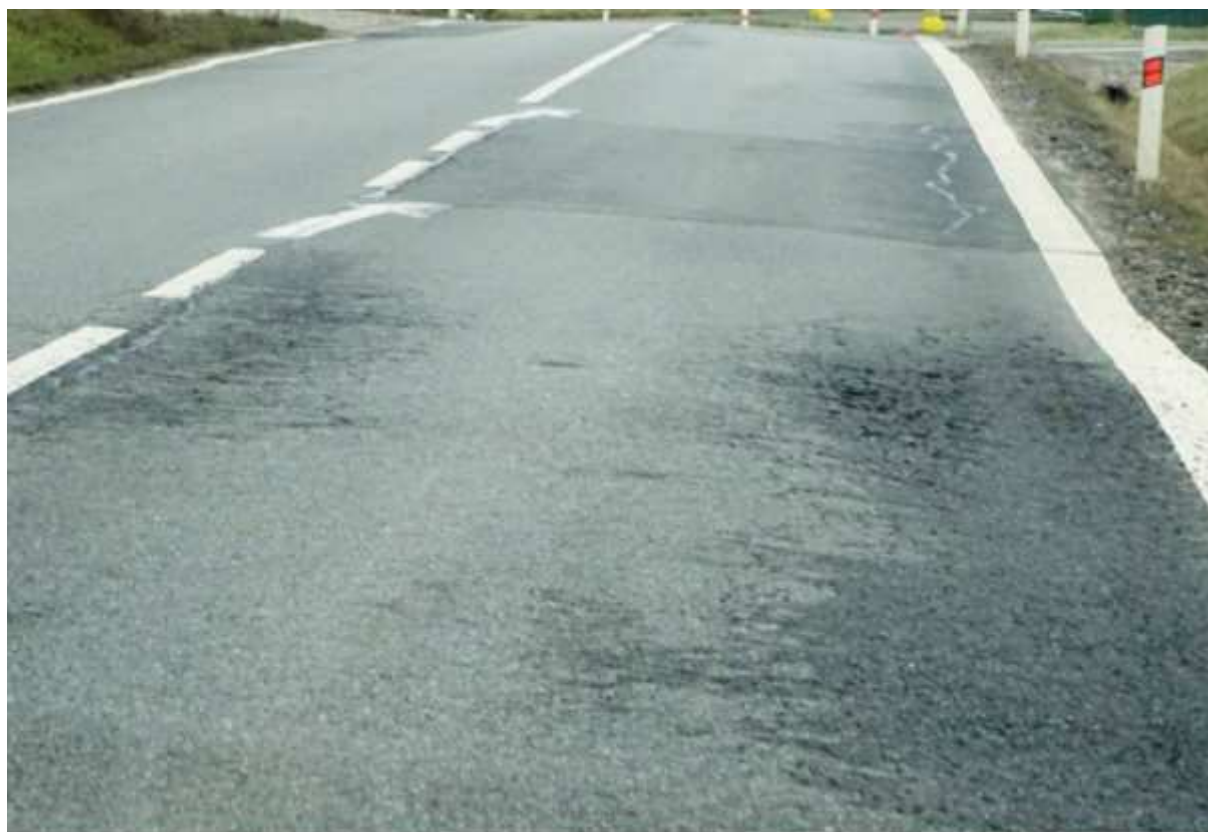
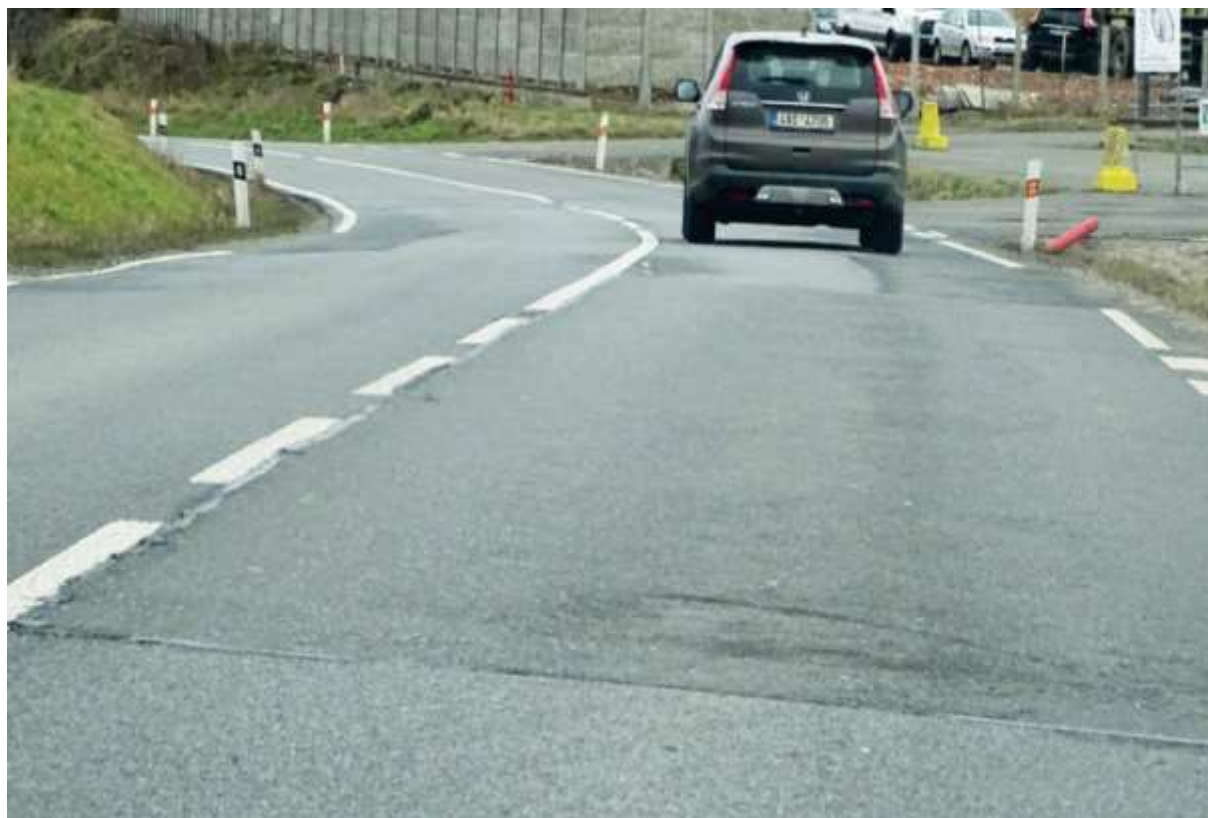
Poruchy a opravy poruch

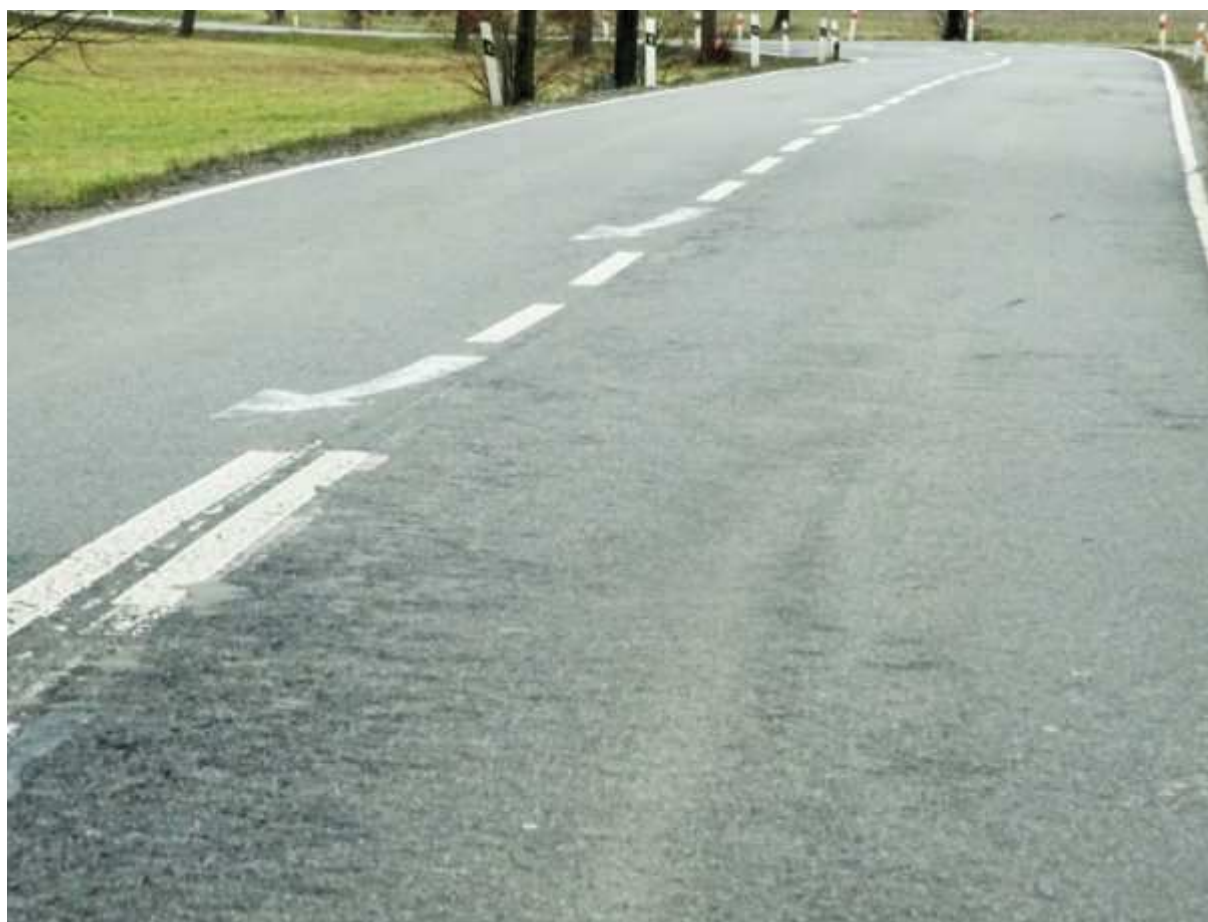
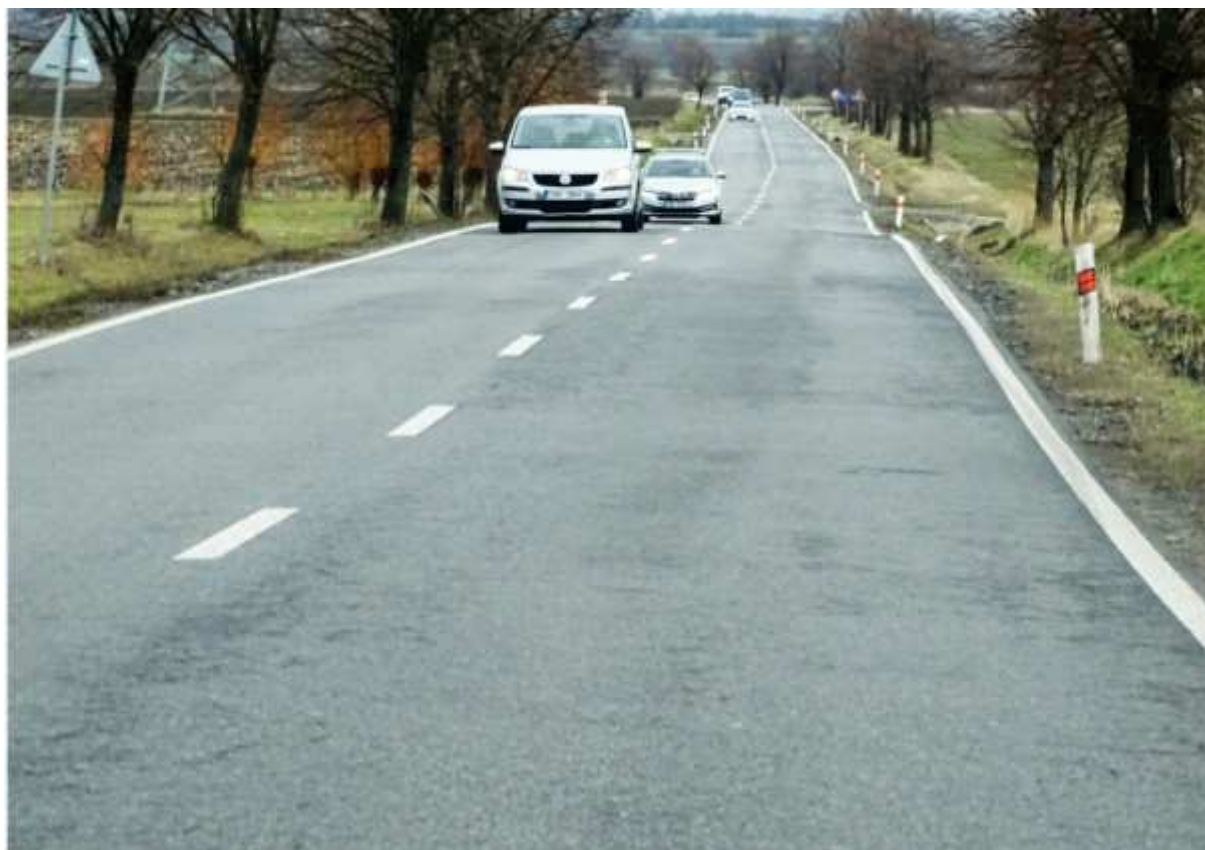
Koroze a poruchy trhlinami

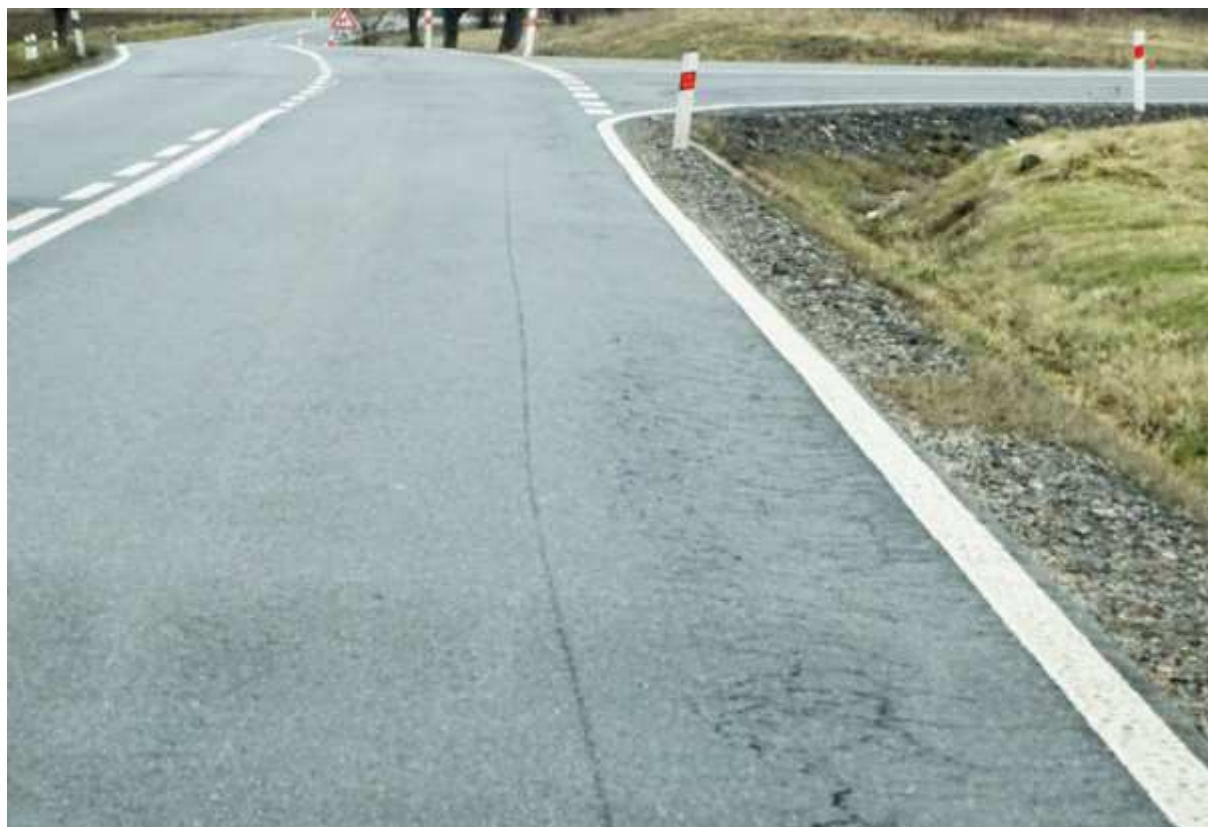
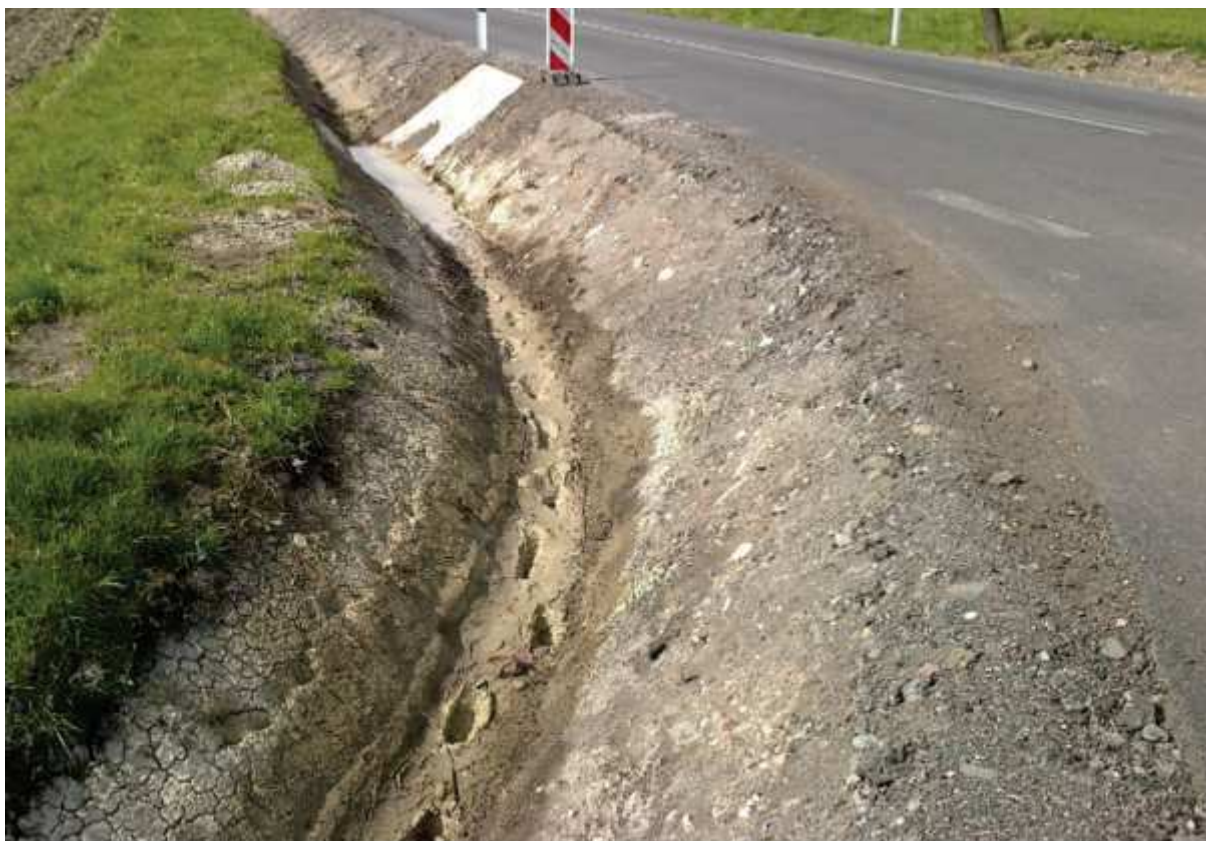
Detail propustku a příkopu s usazenou tekutou zeminou v příkopu, fotografie je dne 25.04.2017. V příloze 1 jsou detaily provedení propustku včetně dokumentace DPS a RDS.

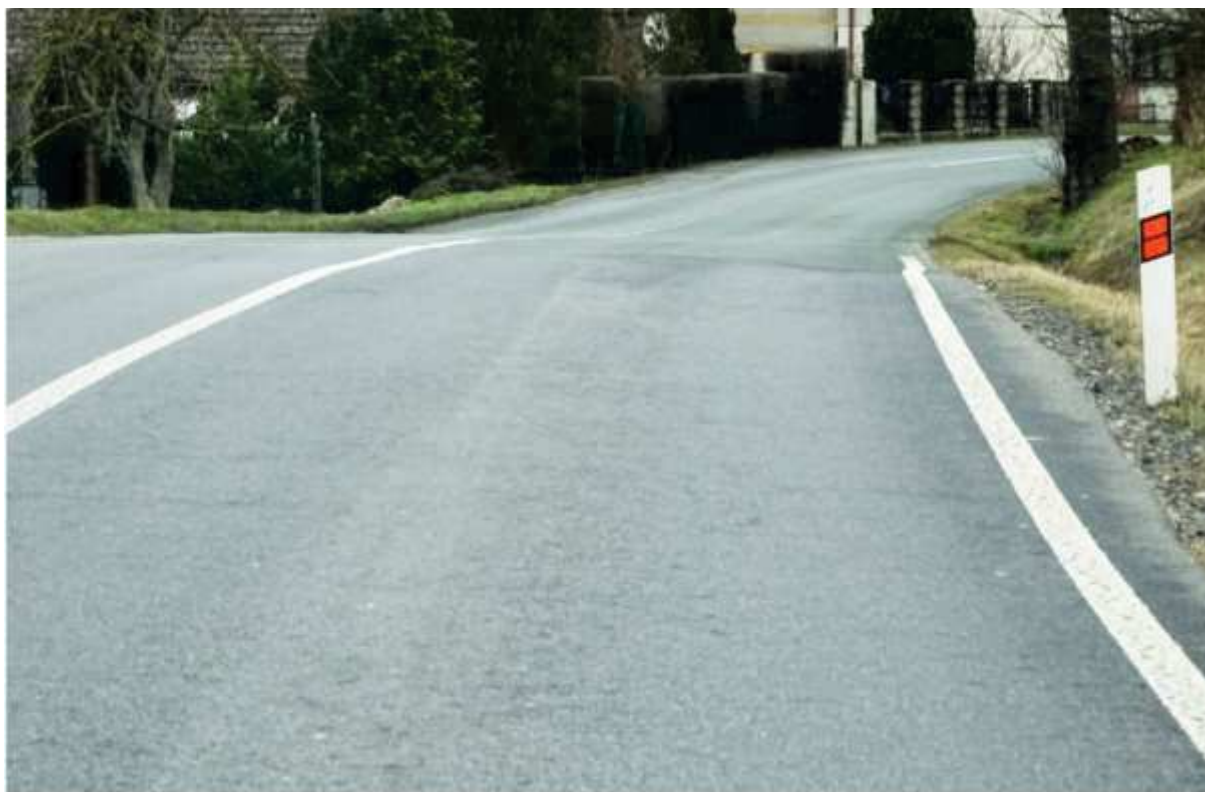
Koroze a poruchy na okraji vozovky

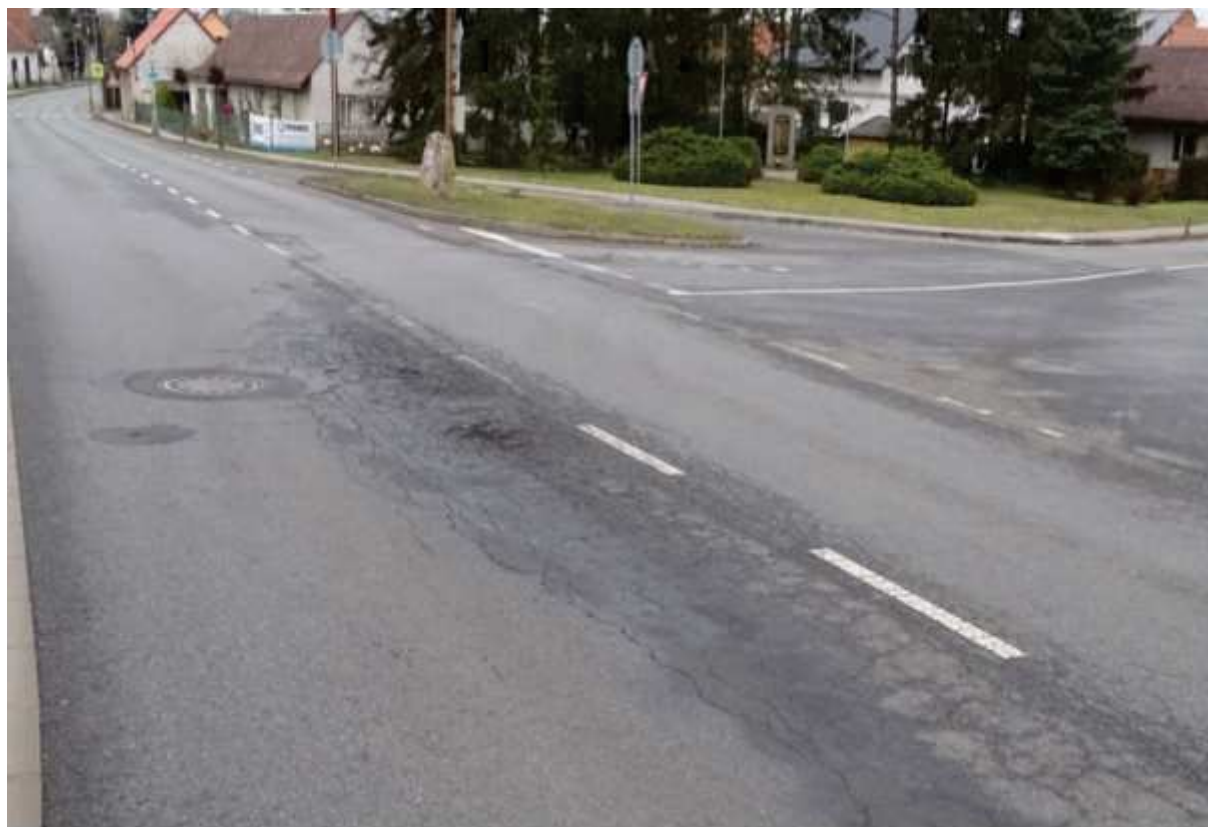
Současné prolomení vozovky a dole bezporuchový stav ještě v dubnu 2019

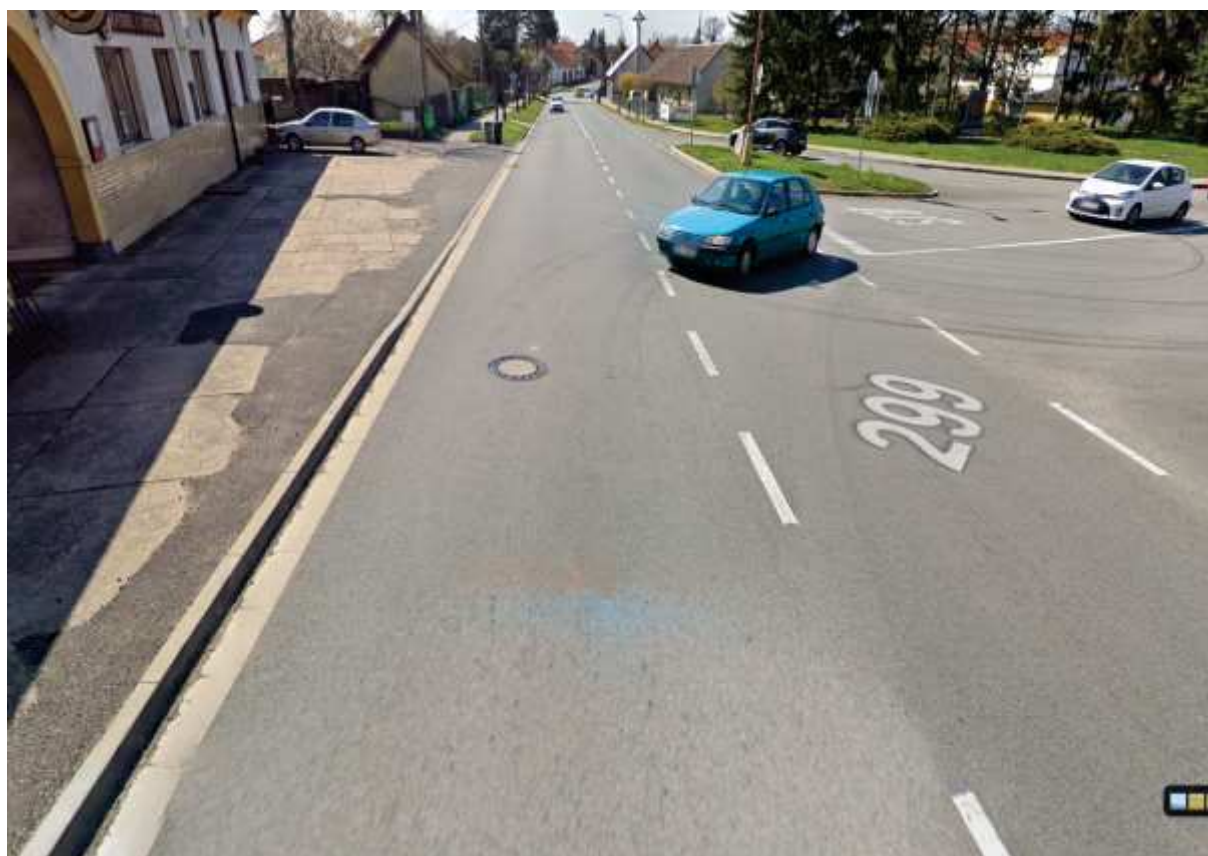
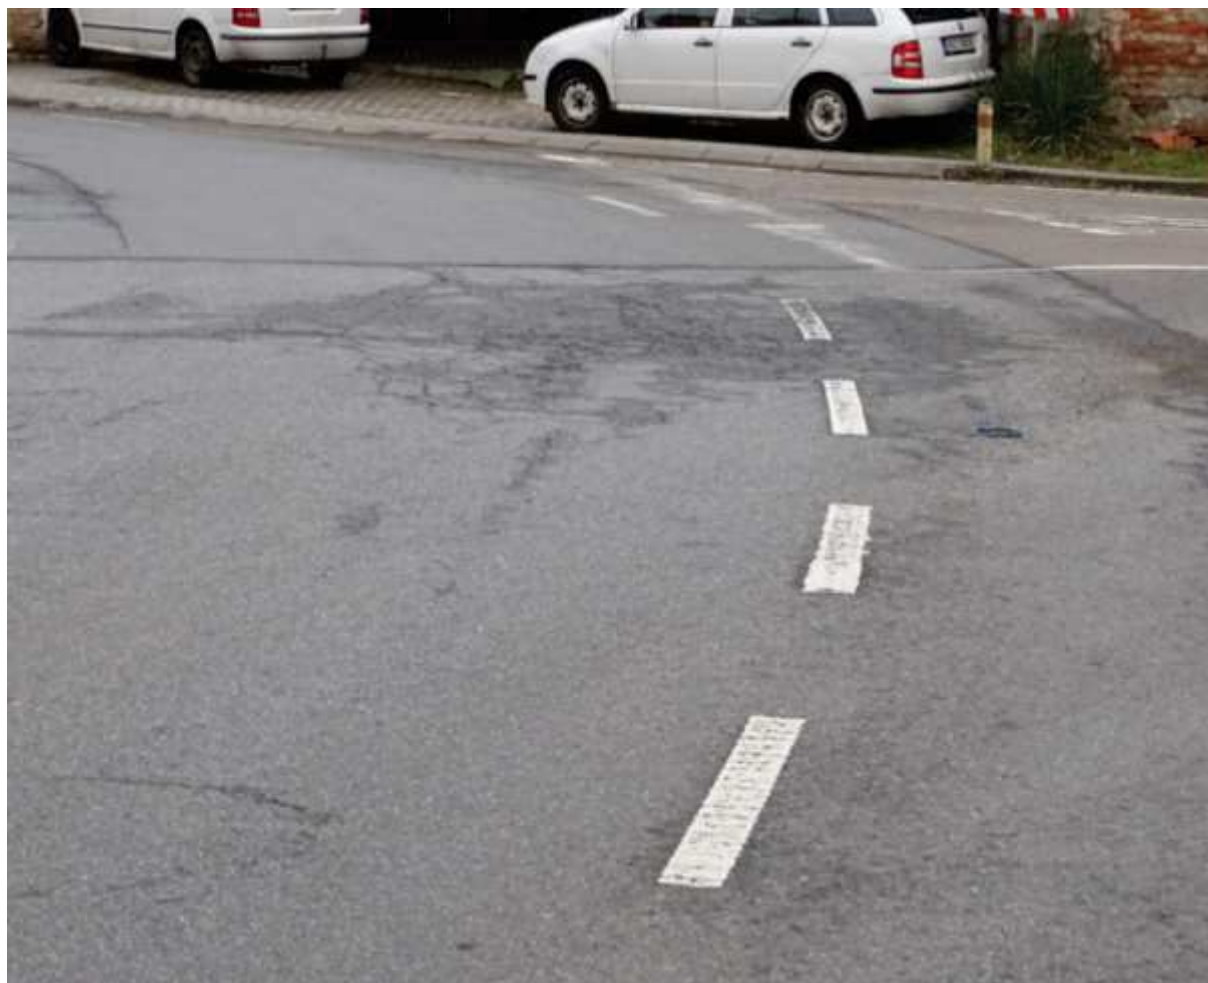
Prolomená vozovka a ještě bezporuchový stav září 2022, doba životnosti 3 roky

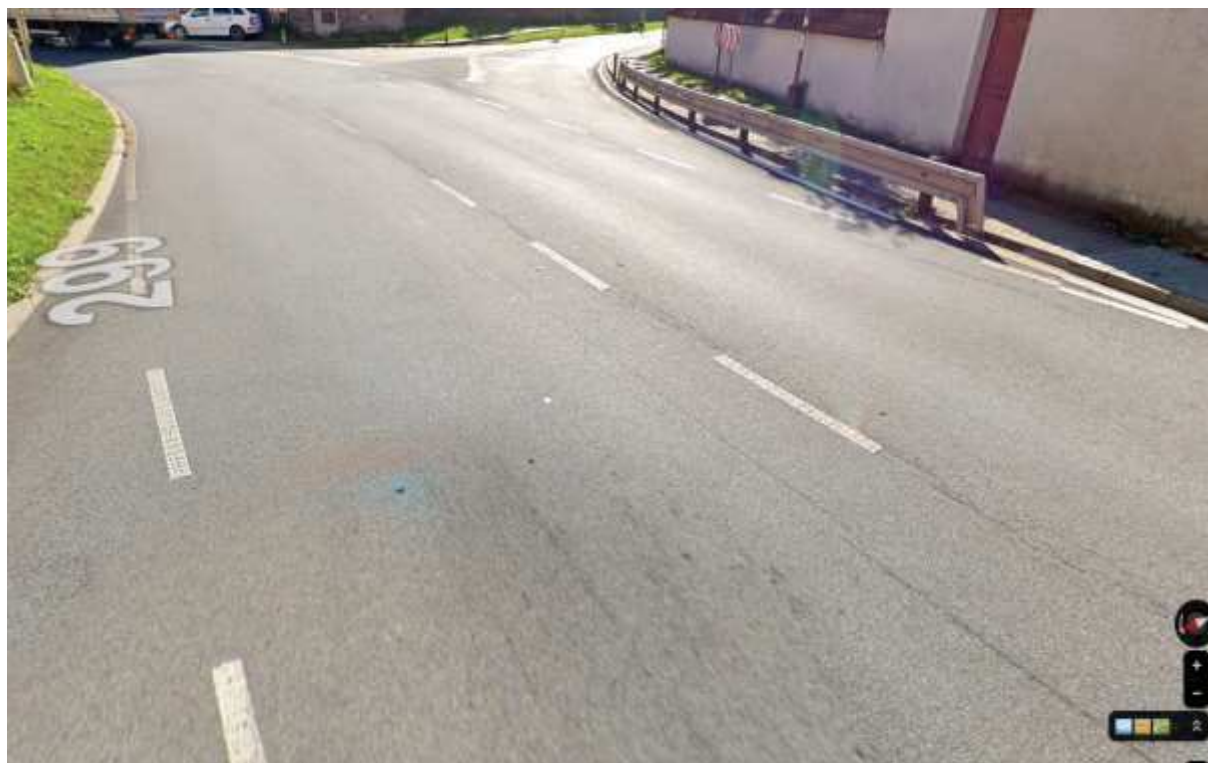
Začátek úseku 4. Poruchy únosnosti, prolomení vozovky

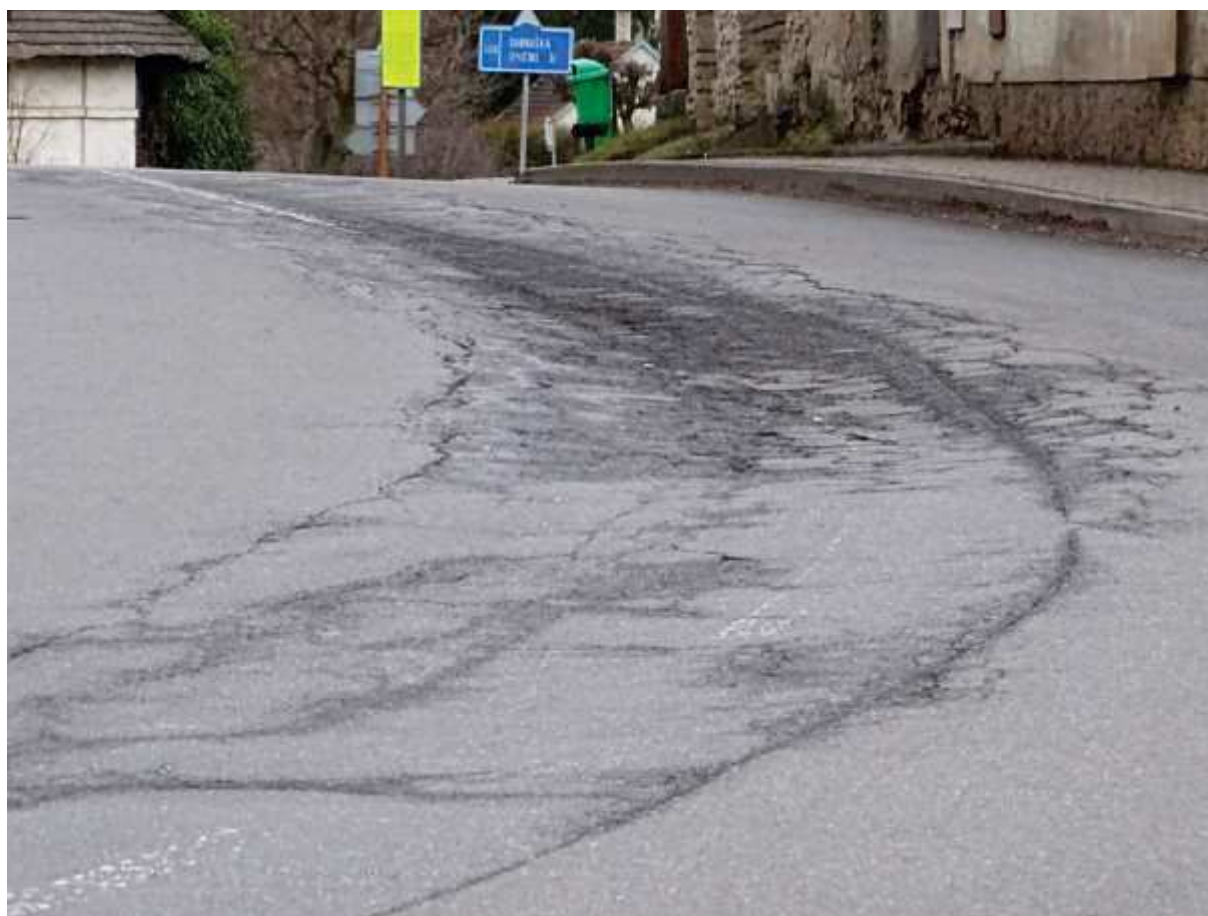
Dole ještě bezporuchový stav dubnu 2019 tj. doba životnosti 2 roky

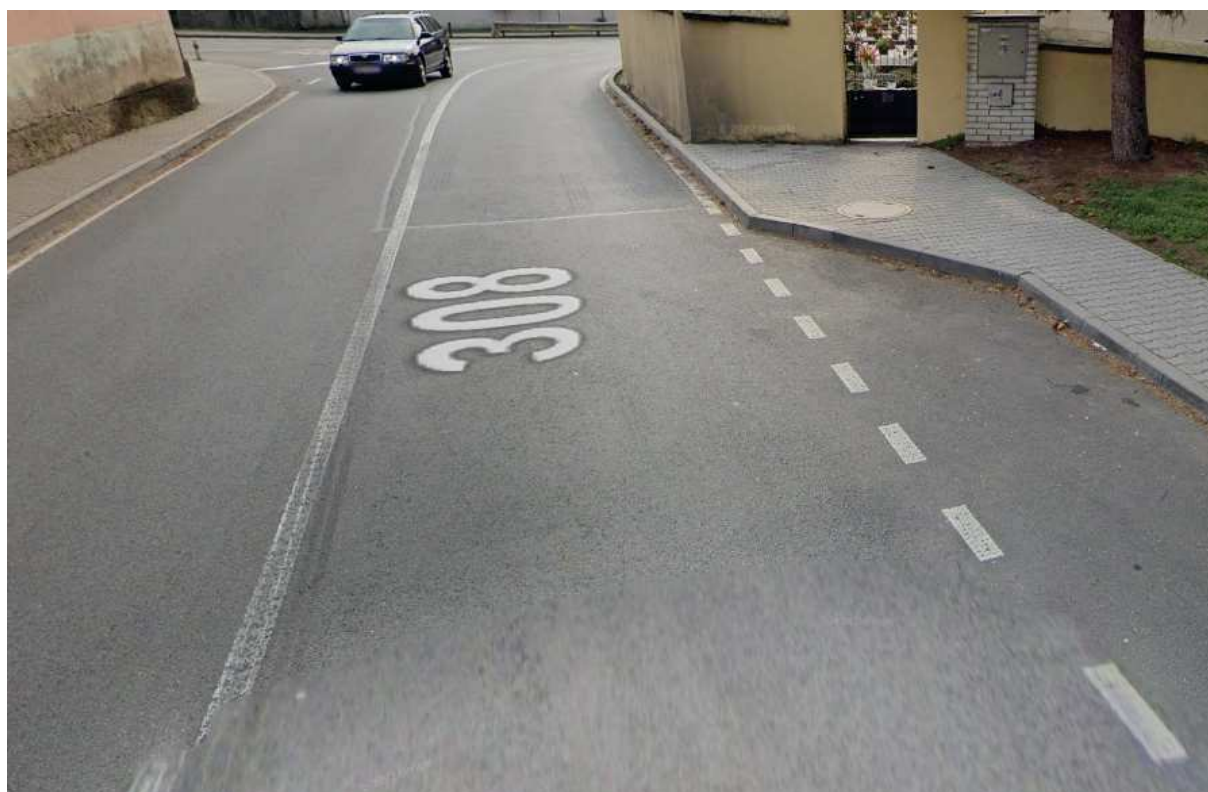
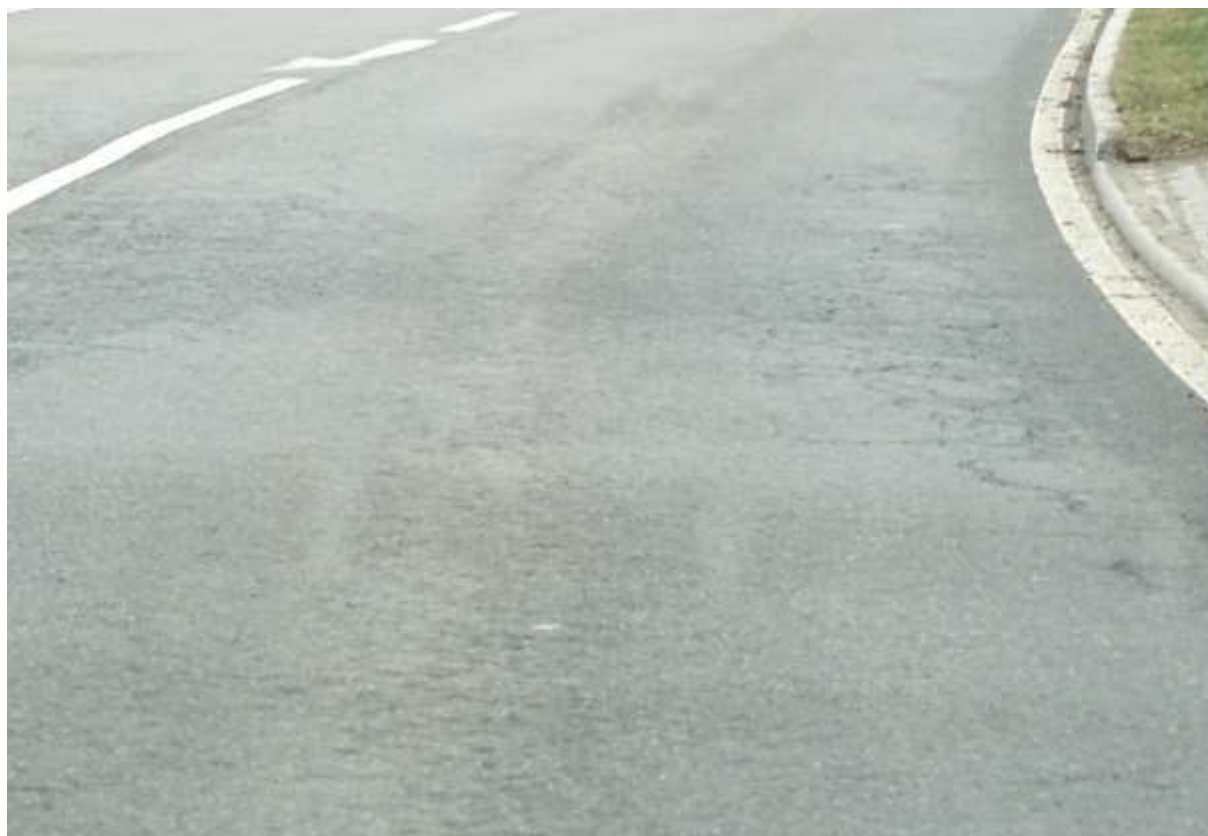
Mozaikové poruchy a síťové poruchy s poklesem okraje vozovky

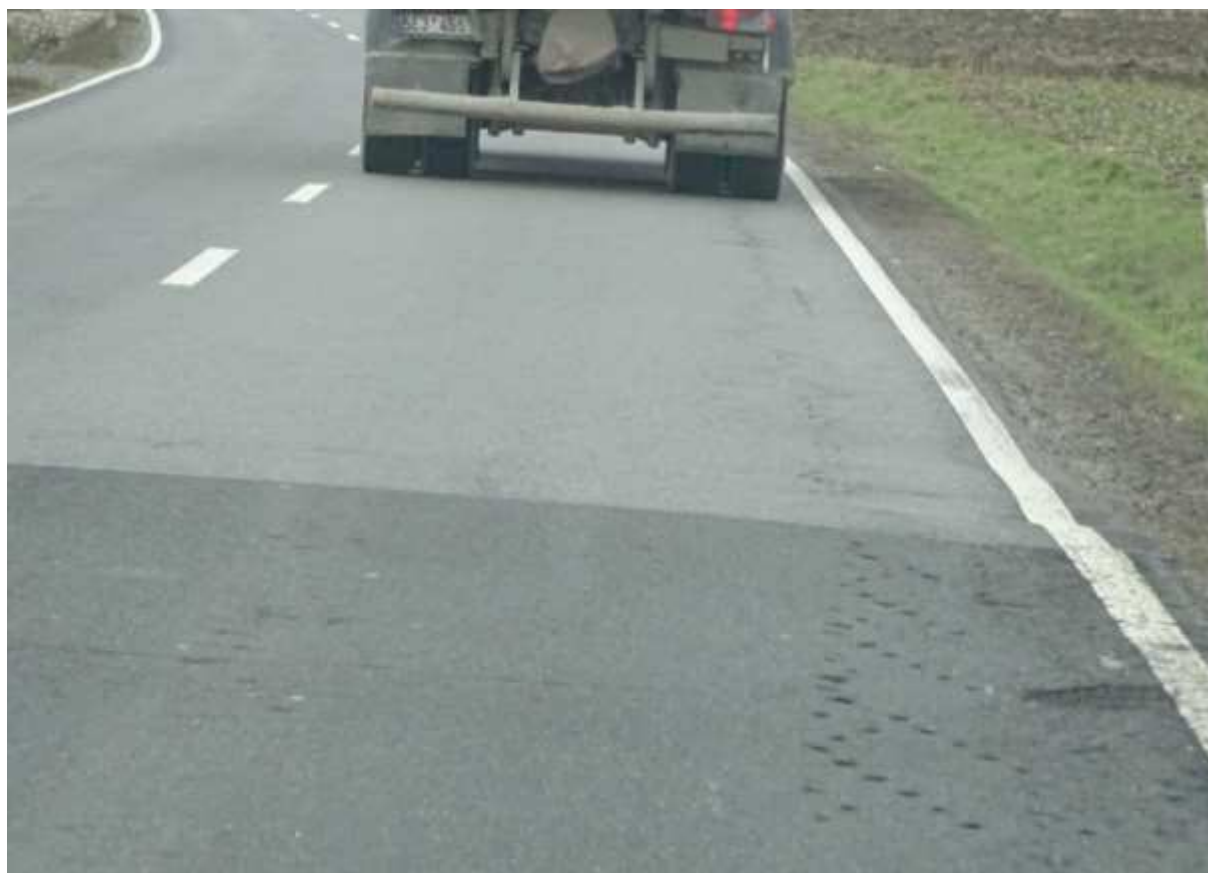
Malé lokální poklesy s trhlinami

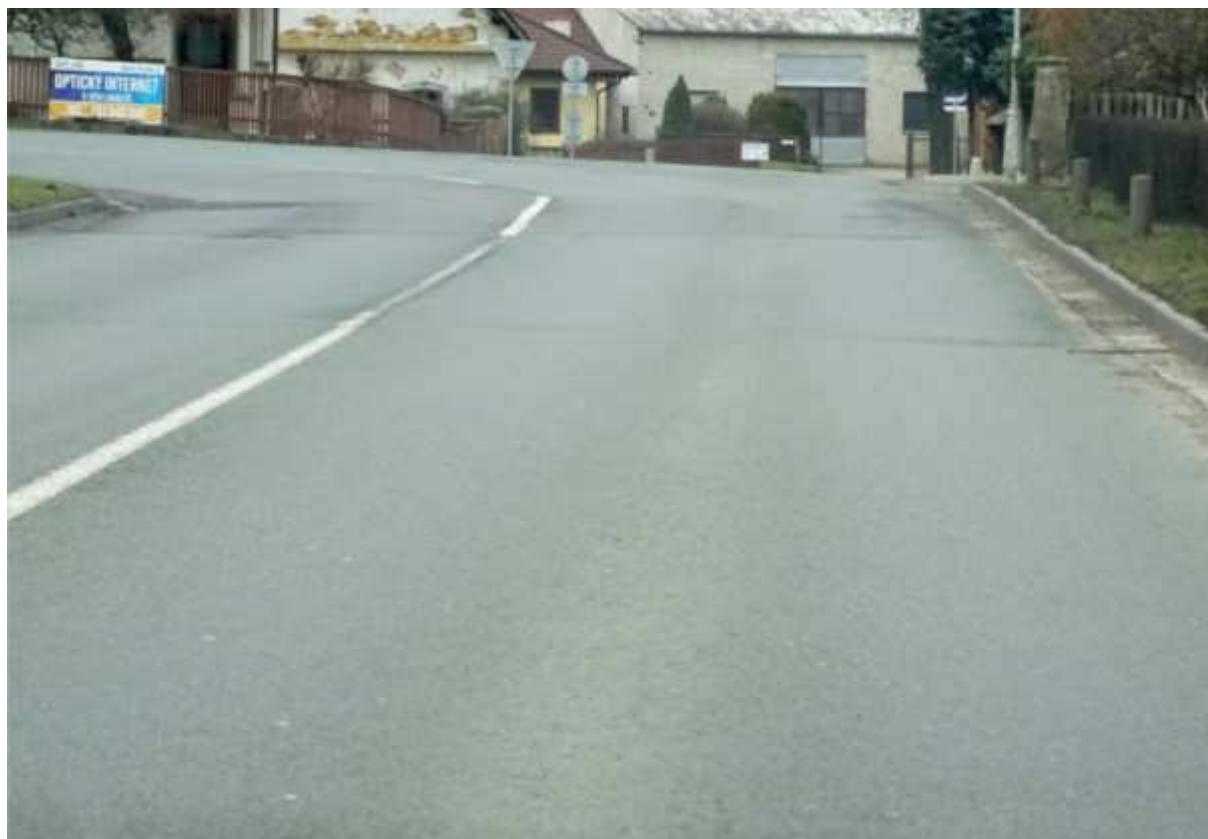
Drobné nerovnosti a vyrovnávky údržbou
