ZNALECKÝ POSUDEK

ZNALECKÝ ÚSTAV: Vysoké učení technické v Brně, Fakulta stavební
Veveří 331/95, 602 00 Brno
IČ: 00216305

PŘEDMĚT: Posouzení příčin poruch silnice II/308 HK, Slatina
– Černilov – hranice okresu Rychnov nad
Kněžnou, I. a II. Etapa

DATUM: 22. 05. 2023

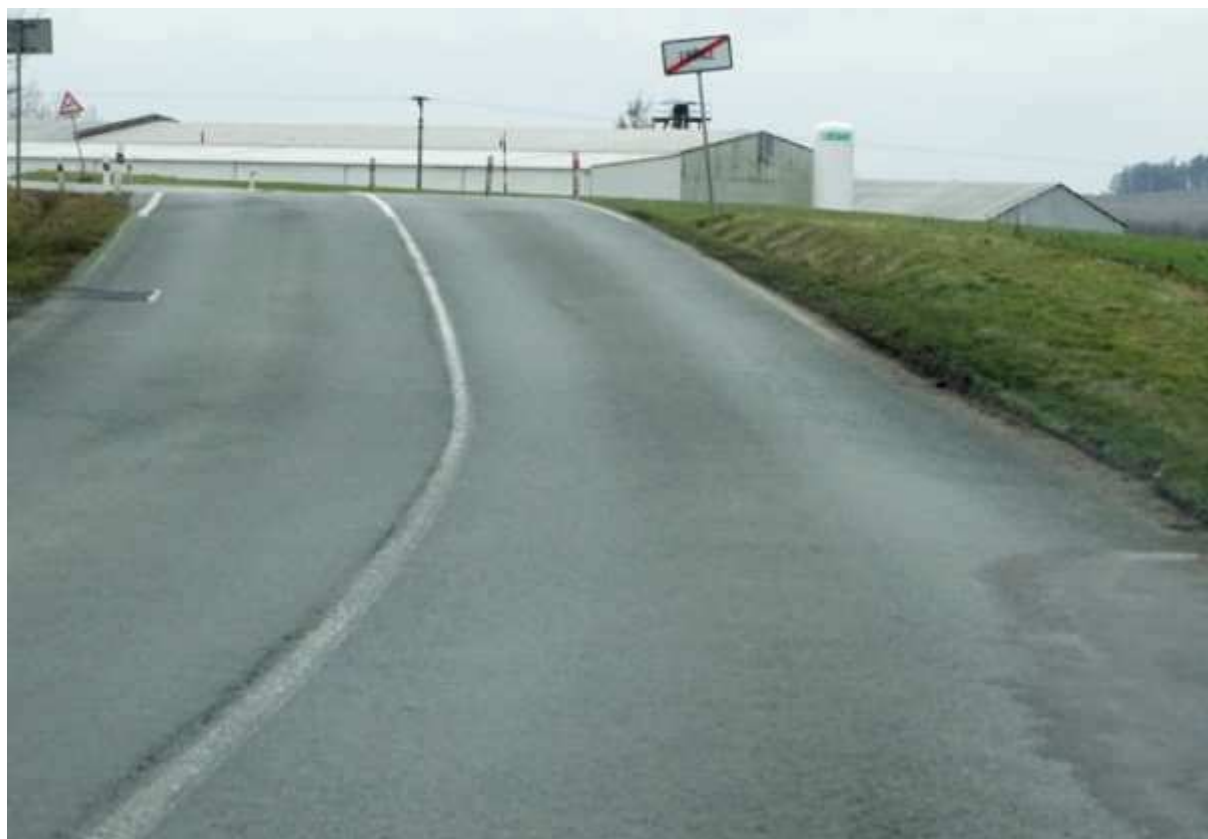
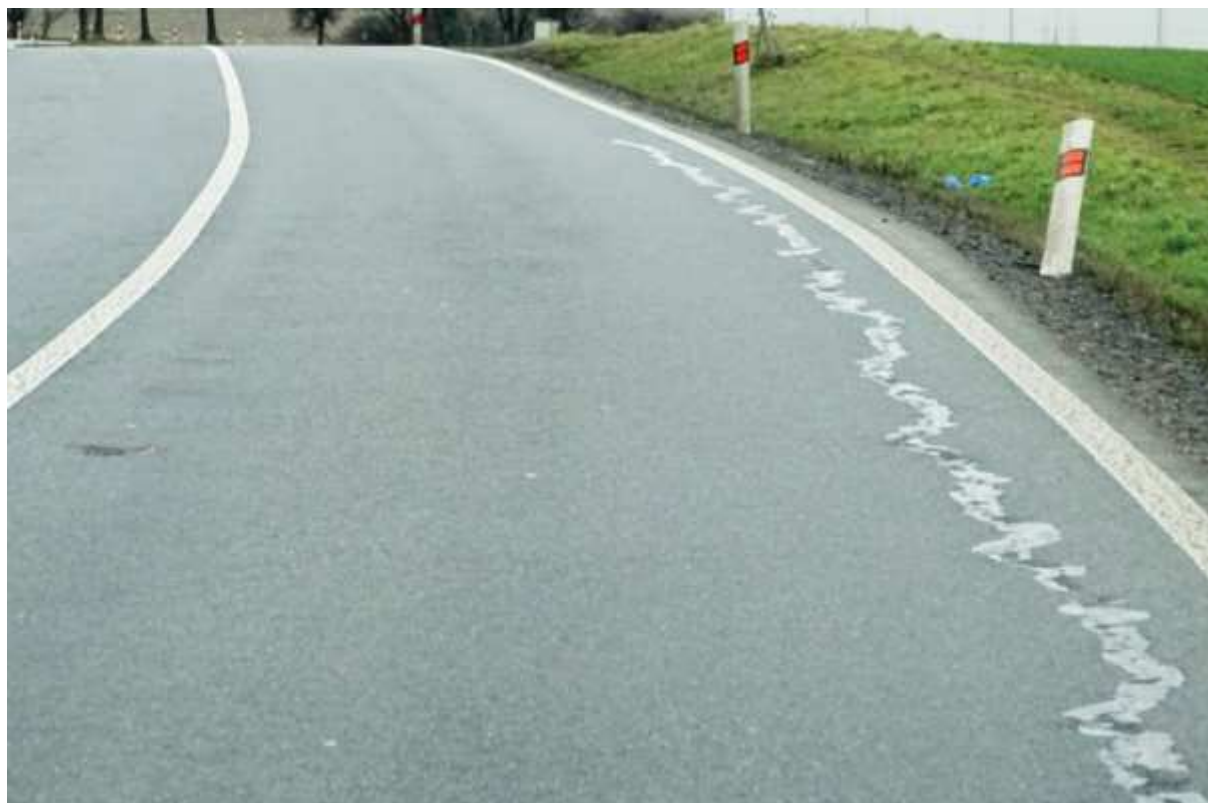
Trhlina na okraji, úsek 3 za koncem obce Libřice, dole zpětný pohled na poruchy jako na stranách 12 až 14

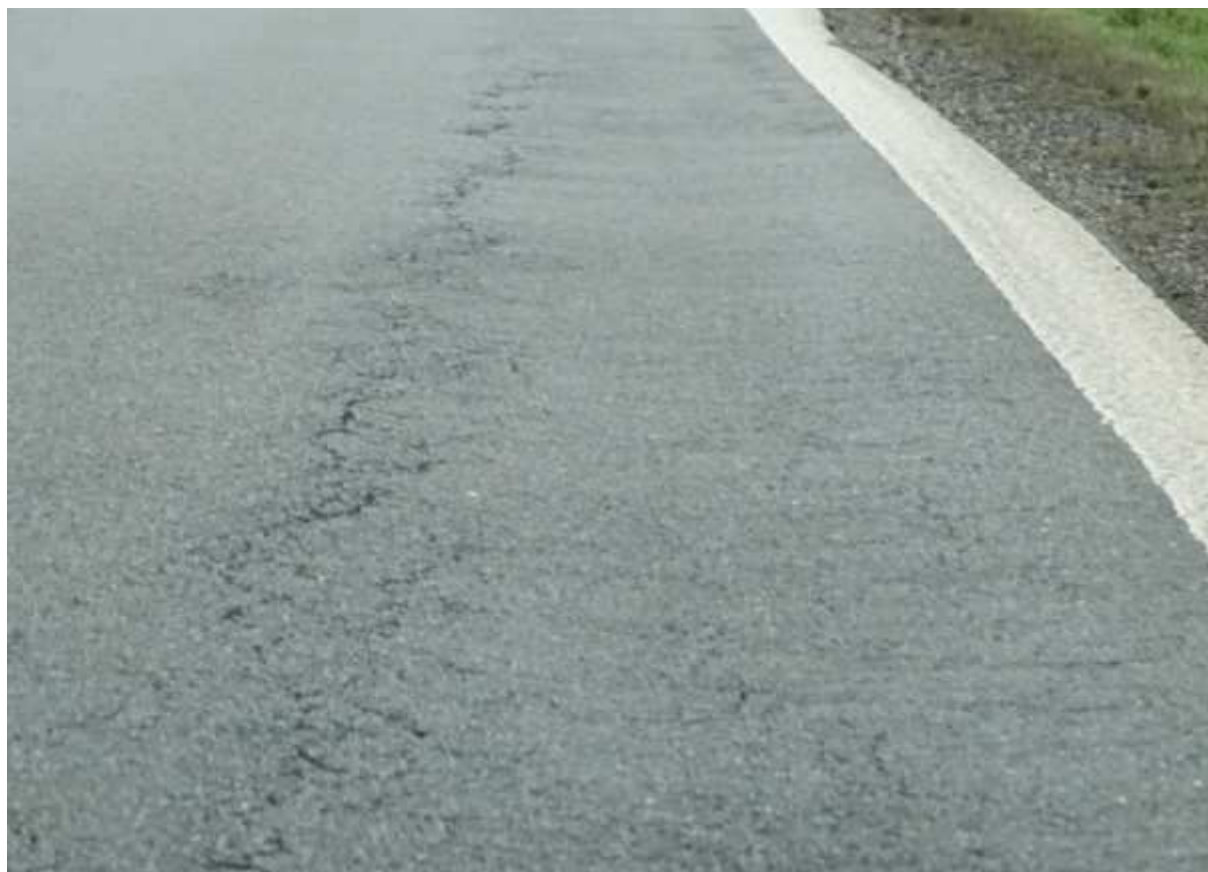
Lokální pokles okraje se sítovými trhlinami i v opravách vozovek

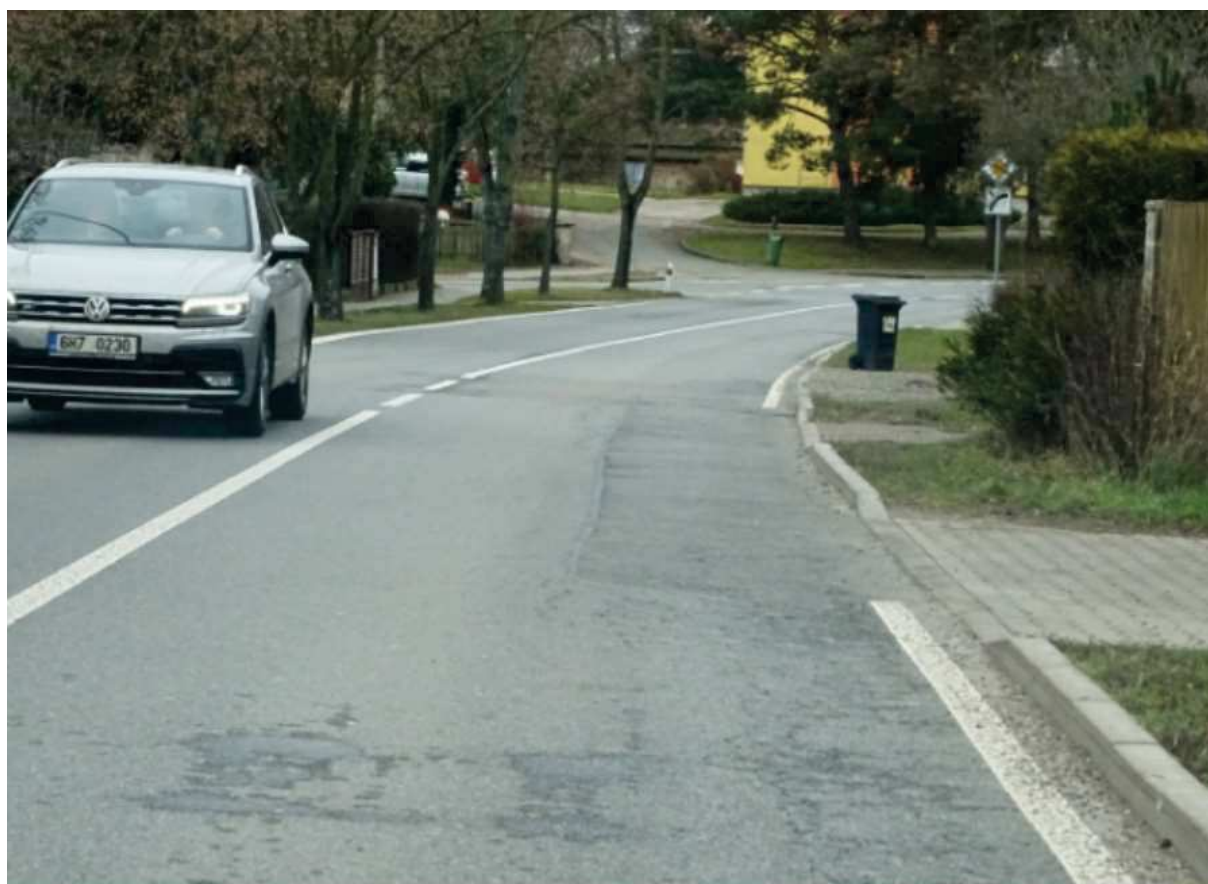
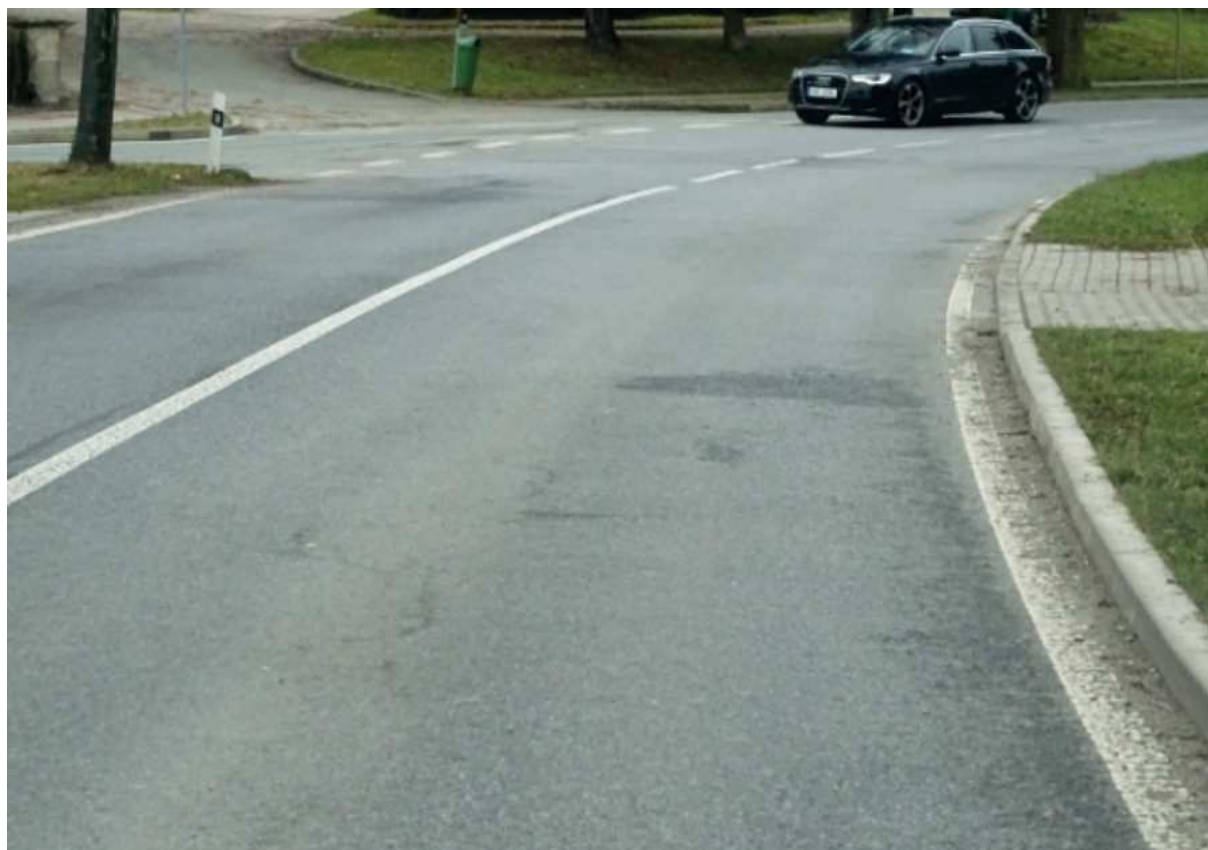
Lokální konstrukční poruchy a opravy

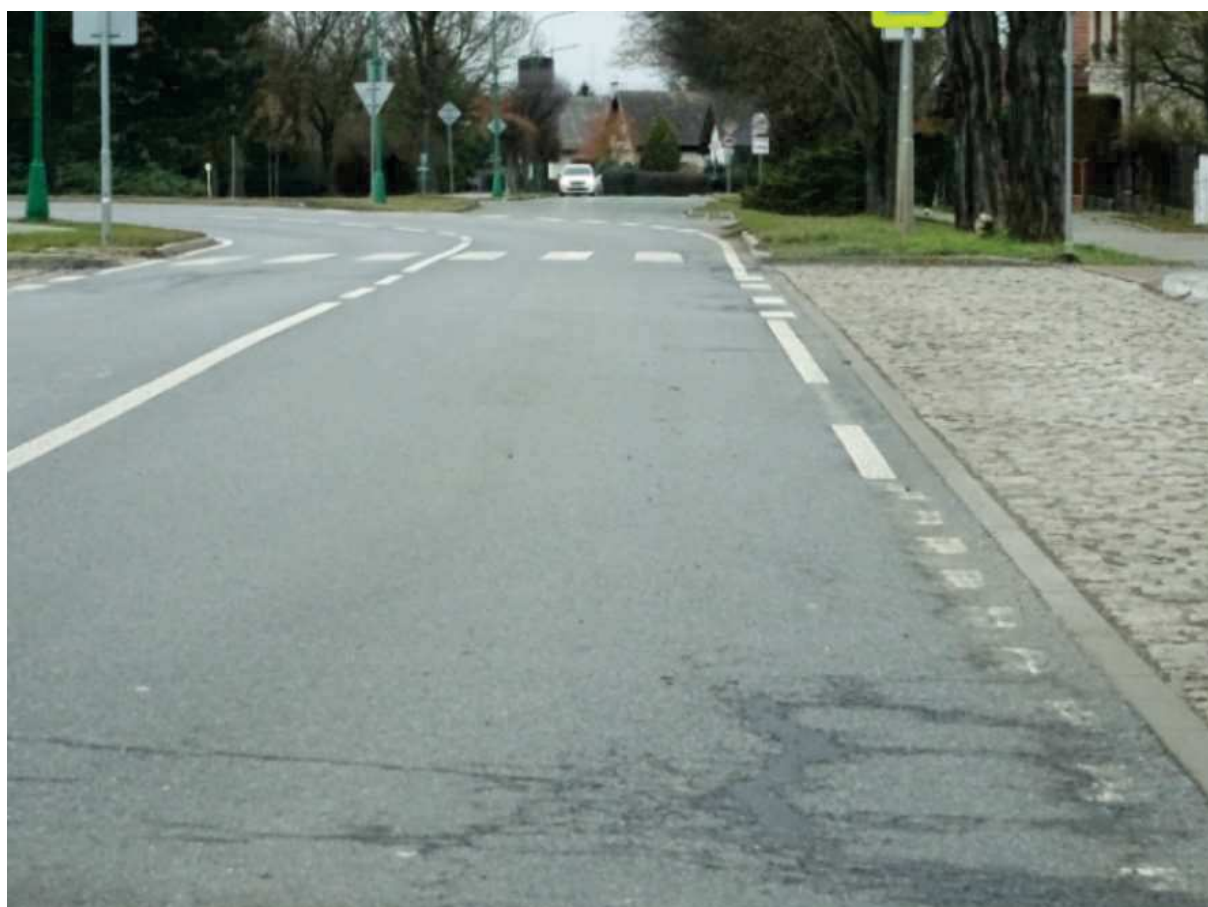
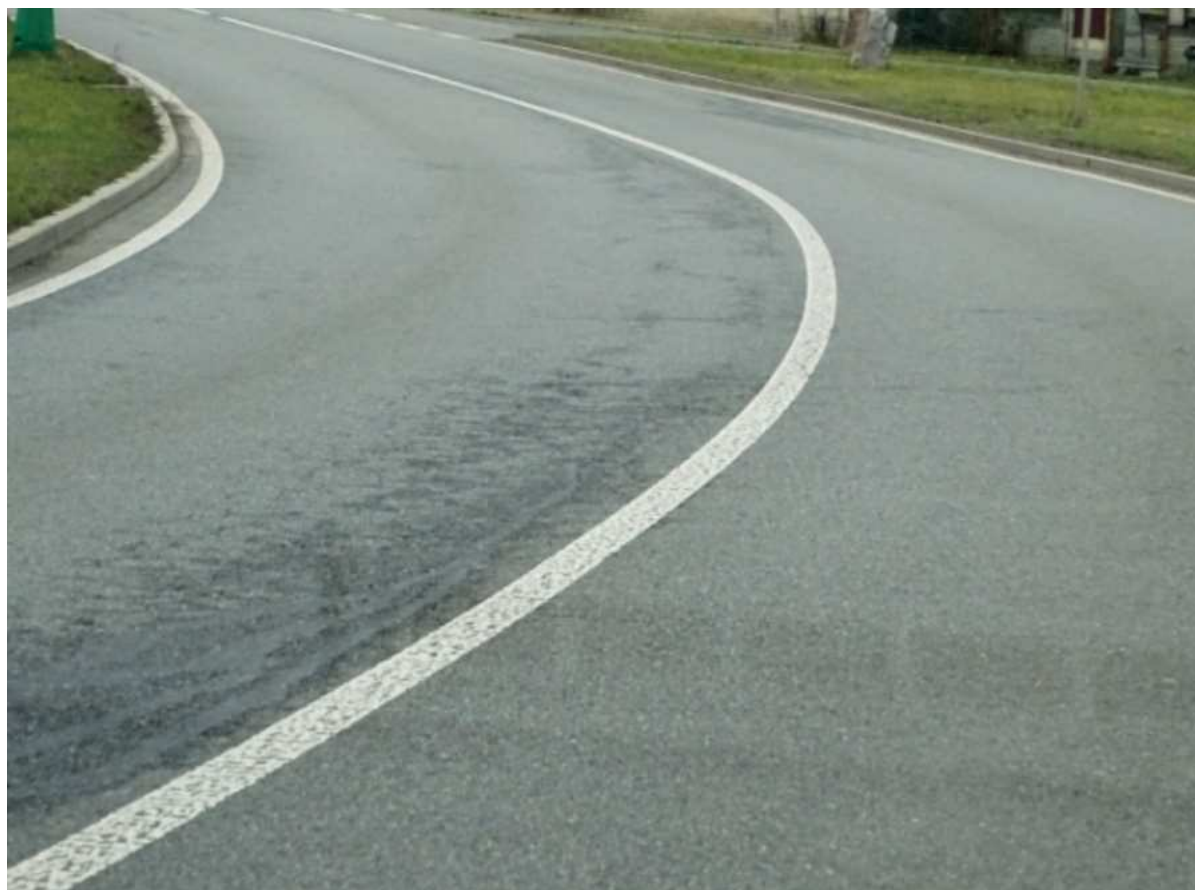
Konstrukční poruchy a lokální opravy

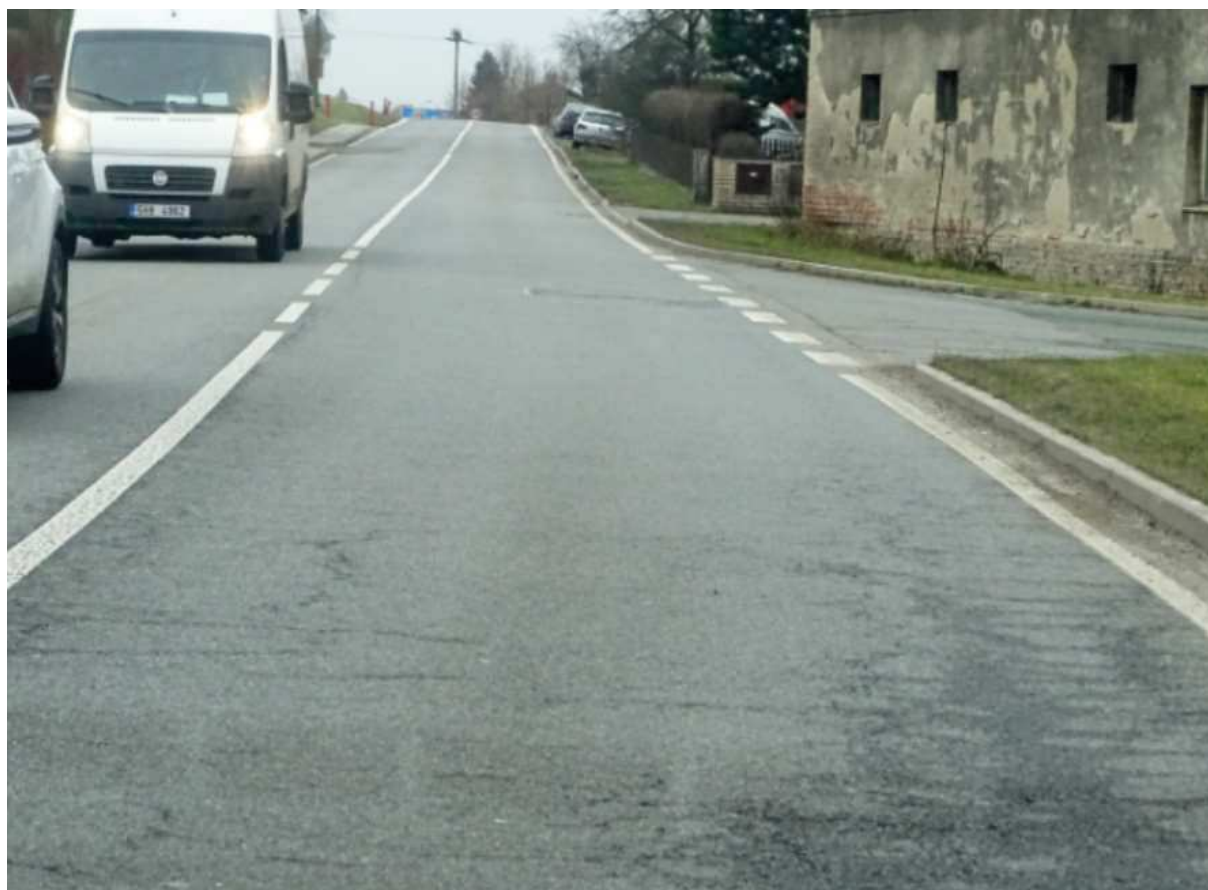
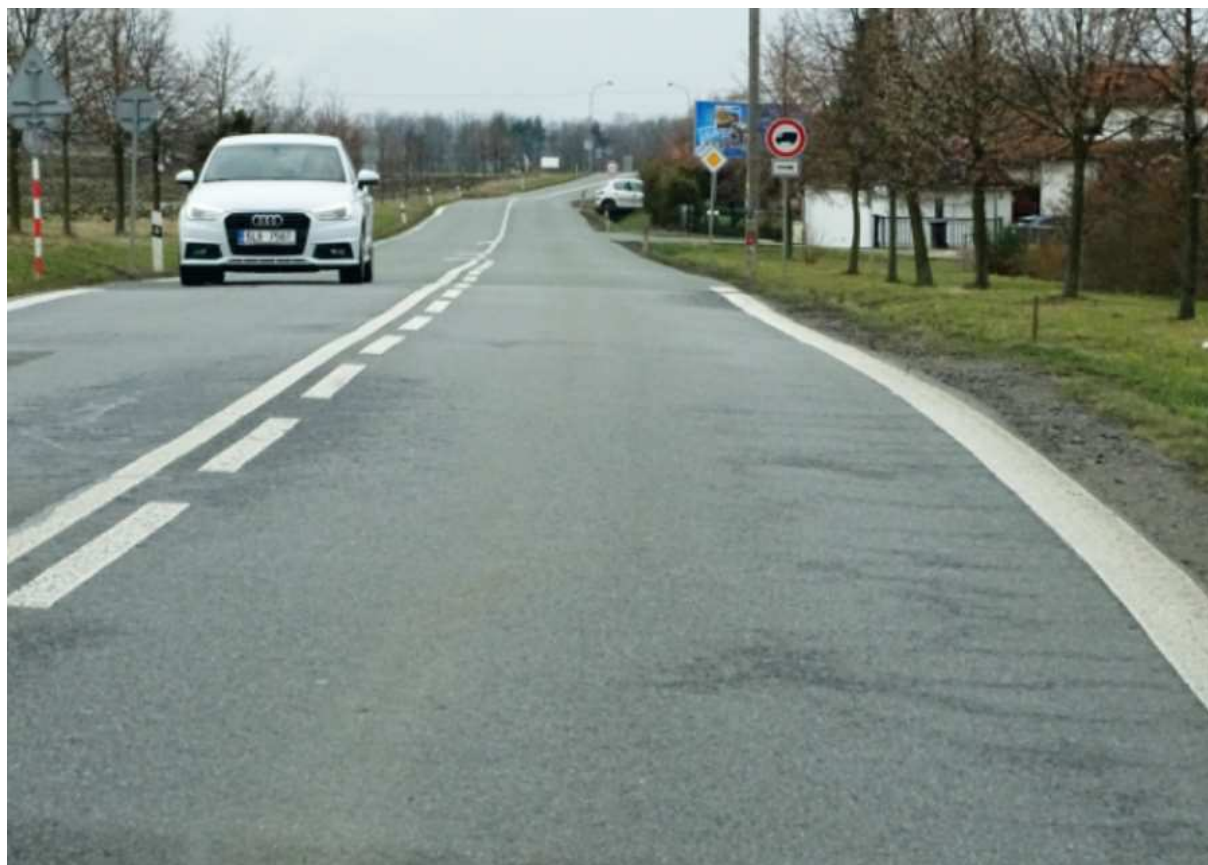
Začátek úseku 2 a konec úseku opraveného v roce 2011, dole je začátek toho staršího úseku, úsek je bez poruch

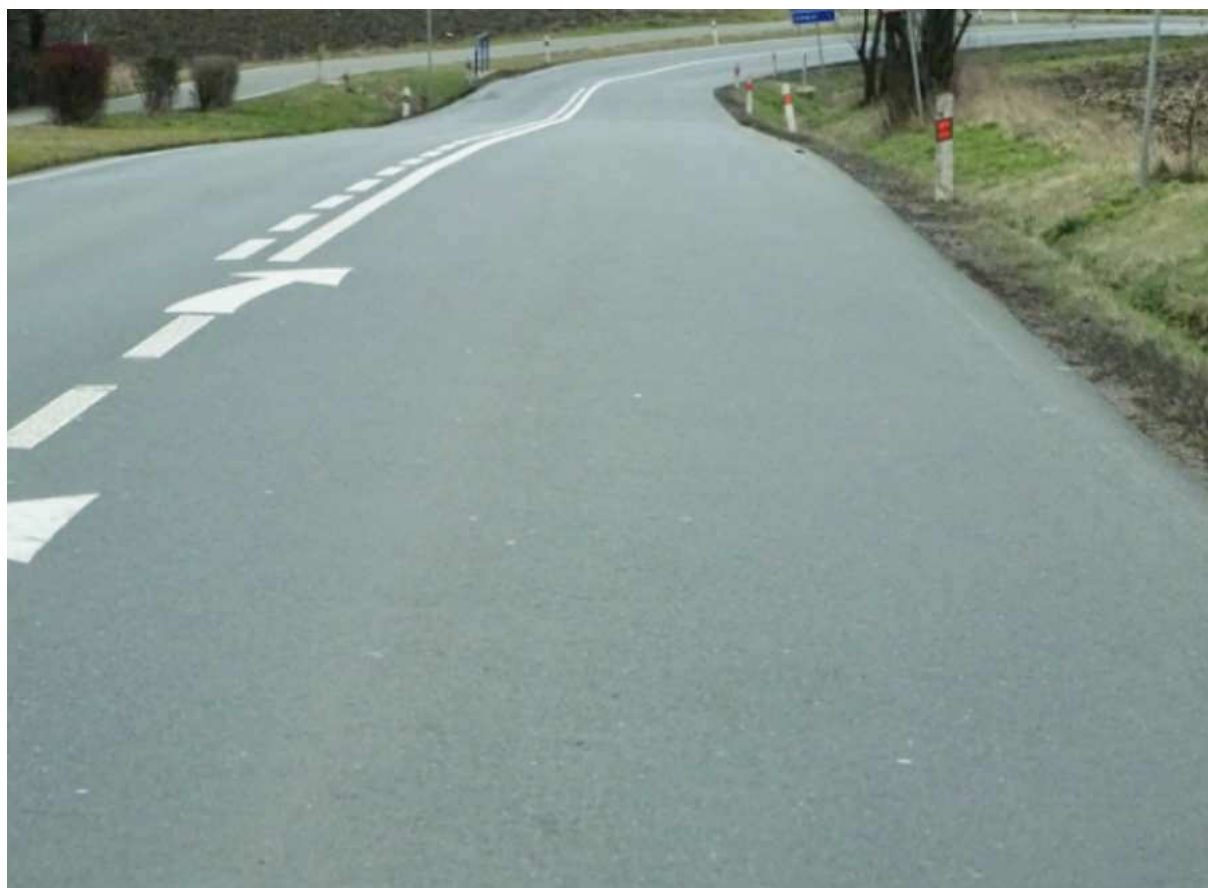
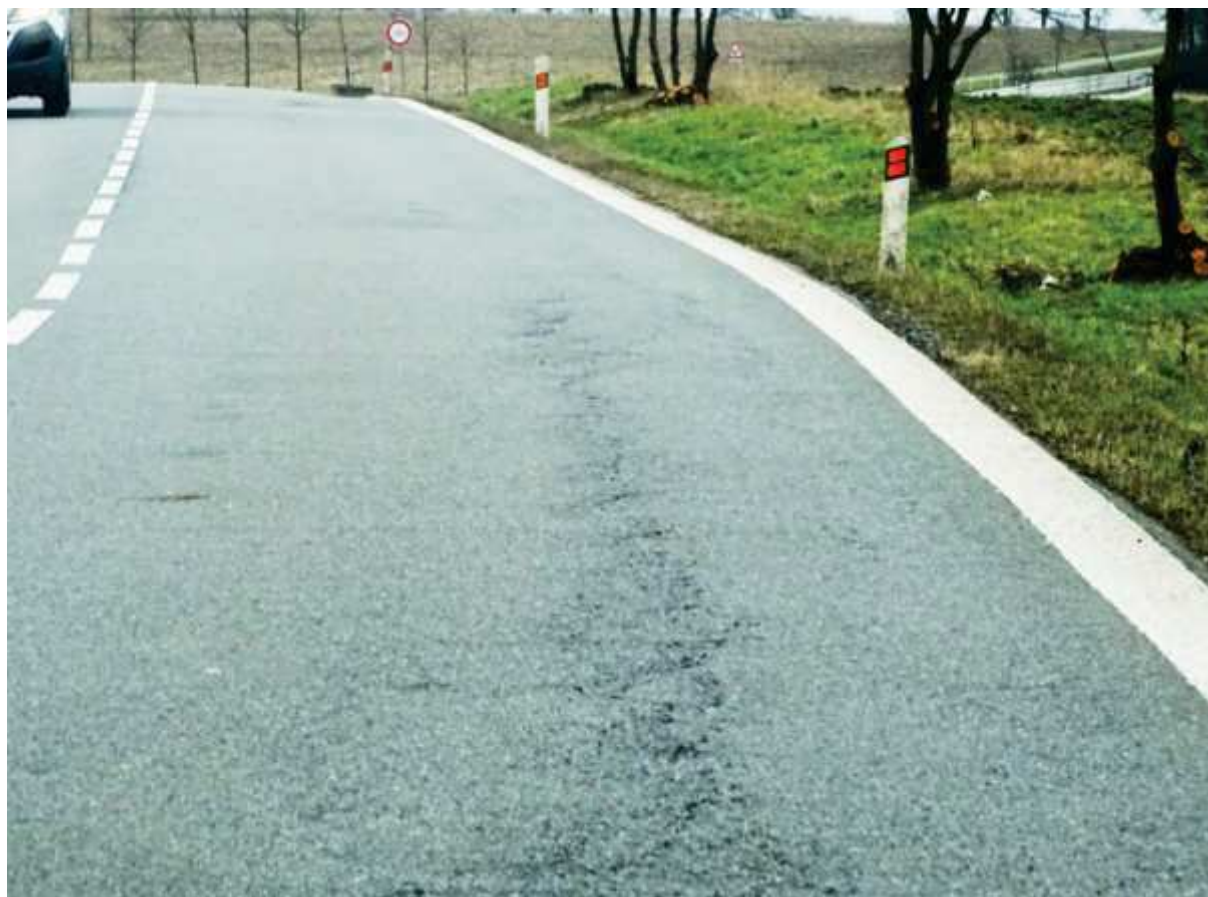
Úsek 1- Koroze povrchu poruchy okraje vozovky

- Úsek 1 prováděný v extravilánu jako první, má největší četnost poruch okraje vozovky. Poruchy jsou vyvolány poklesem povrchu vozovky ve vnější stopě vozidel a poklesy jsou doprovázeny trhlinami podélnými a sítovými, jsou to klasické poruchy únosnosti vozovky.

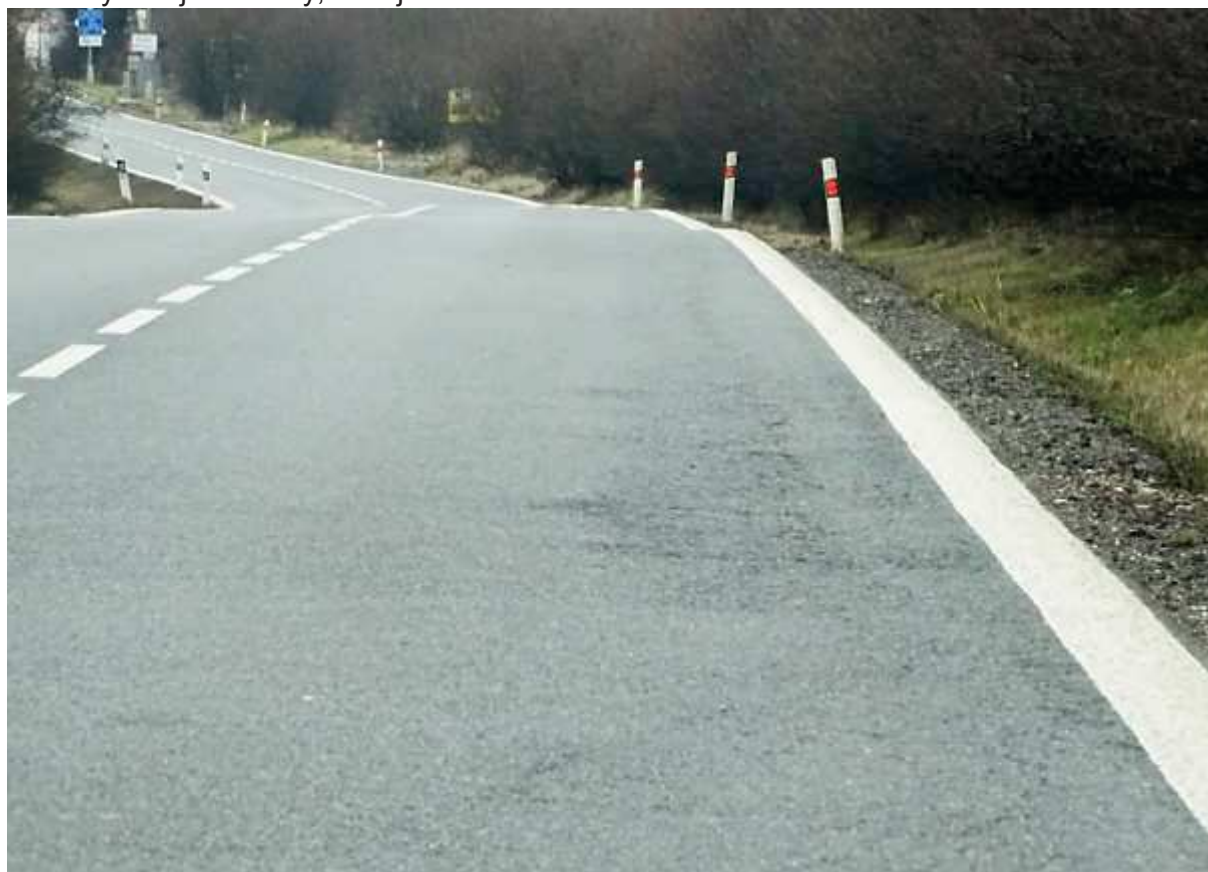
Poruchy okraje vozovky, dole je začátek úseku 1

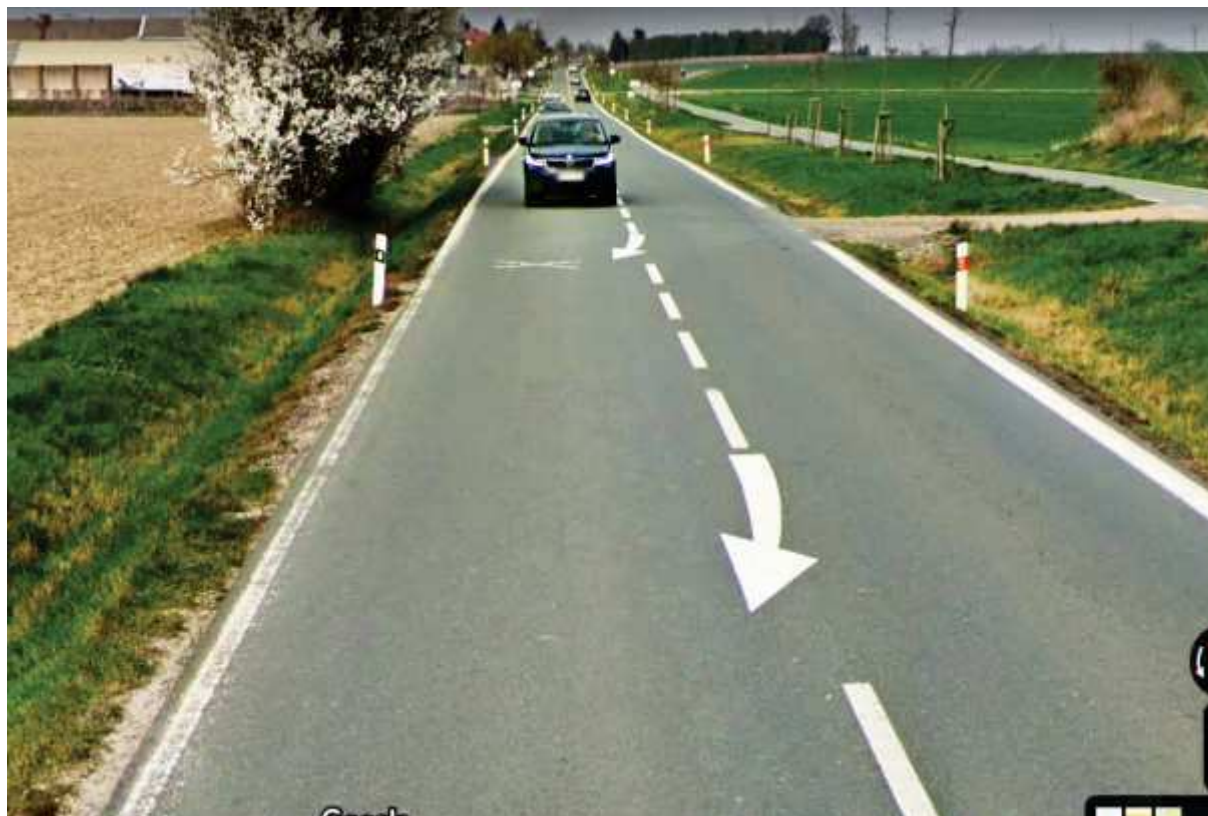
Stav vozovky v dubnu 2019, zajímavý je hluboký lichoběžníkový příkop.

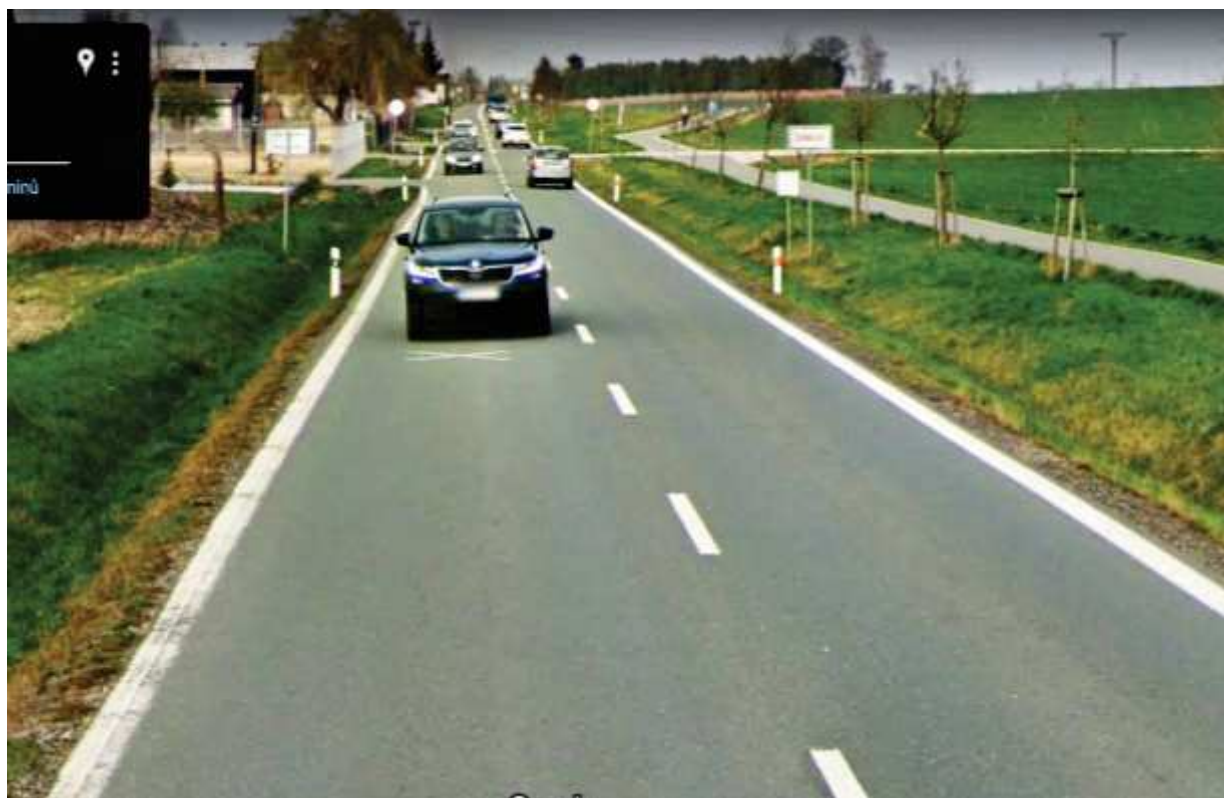
Stav vozovky v dubnu 2019
